ДОСЛІДЖЕННЯ ОСОБЛИВОСТЕЙ СТРУКТУРИ ЗАЛІЗНИЧНОГО КОЛЕСА З ЕКСПЛУАТАЦІЙНИМИ ДЕФЕКТАМИ

В роботі виконано комплексний аналіз характеристик макро-, мікроструктури і механічних властивостей зразків проточеного залізничного колеса \varnothing 1250 мм з дефектами на поверхні кочення. Залізничне колесо № 140 (плавка № 185984) було виготовлено відповідно до вимог стандарту EN 13262: 2004 + A2: 2011 року «Железнодорожный транспорт. Колёсные пары и тележки. Колёса. Требования к продукции» в умовах ПАТ «ІНТЕРПАЙП НТЗ». Матеріалом для детальних досліджень мікроструктури служили зразки, вирізані з темплетів ободів досліджуваних коліс за місцем утворення дефектів на поверхні кочення і вдалині від них. Схема вирізки зразків показана на рис. 1. Забір геометричних параметрів досліджуваного фрагменту колеса № 140 виконували штангенциркулем ШЦ-ІІ-250-0,1 № В916985.

RESEARCH OF FEATURES OF STRUCTURE OF A RAILWAY WHEEL WITH OPERATIONAL DEFECTS

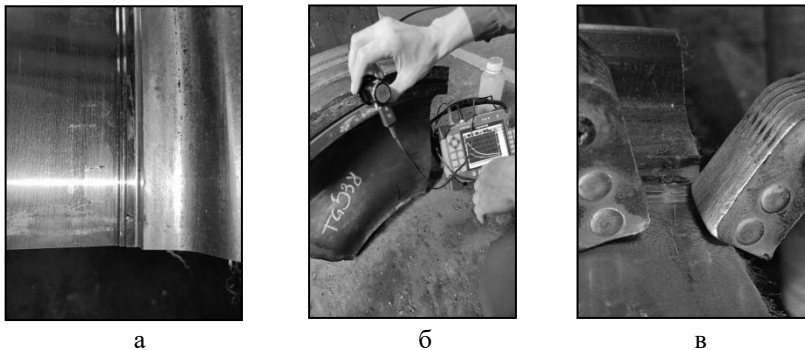
Рисунок 2 – Дефекти на поверхні кочення колеса № 140 після обточування: а – візуально – оптичний контроль, б – ультразвуковий контроль, в – магнітопорошковий контроль.

Згідно протоколу комісійного огляду колеса в присутності представників ПАТ «Інтерпайп НТЗ», за інформацією компанії «МЕХІМПРЕХ», на колесі був виявлений дефект на крузі кочення у вигляді глибокої вищербини на повзуні глибиною 7 мм і площею біля 200 мм². Колесо було обточене на глибину 15 мм на товщину ободу. Після проточування на колесі залишились залишкові поперечні тріщини довжиною від 6 до 28 мм в кількості 10 шт.

Проведено ультразвуковий контроль у двох напрямках: з зовнішньої і внутрішньої поверхні обода (рис. 2). Сигналів бракувального рівня не виявлено. На поверхні колеса № 140 виявлена зона сітки утомних тріщин (рис. 2 а, в) шириною 40 - 45 мм на відстані 100 мм від зовнішньої поверхні обода колеса в перехідній зоні з ободу до гребня колеса). На поверхні обточеної частини колеса № 140 виявлені дефекти у вигляді залишкових тріщин у кількості 4 штук від 6 до 28 мм. Хімічний склад досліджуваного колеса наведено в таблиці 1. Вміст хімічних елементів в усіх колесах досліджуваної плавки № 185984 відповідає вимогам стандарту EN 13262:2004 + A2:2011 для сталі марки ER 8. Результати механічних випробувань зразків обода і диску наведені в таблицях 2-4.

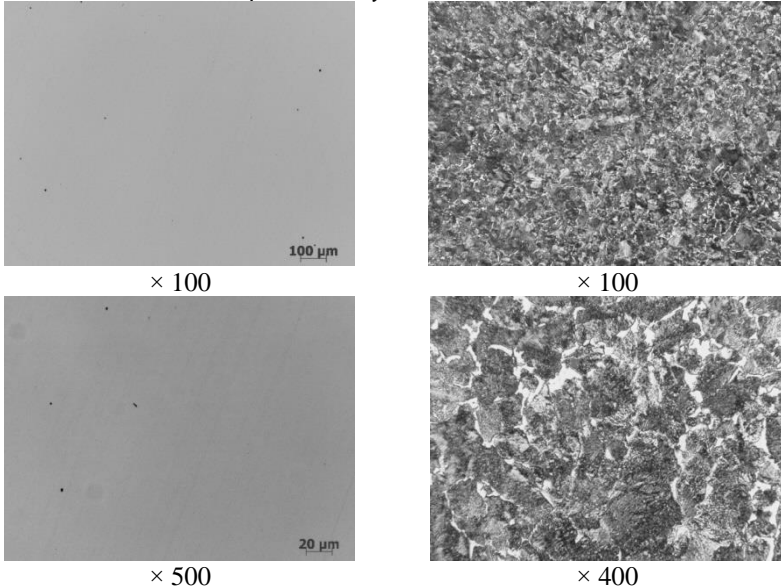
Рисунок 3 – Неметалеві включення та мікроструктура у зразках ободу колеса № 140 (плавка № 185984).

Зразки для металографічного аналізу вирізали з ободу досліджуваного колеса згідно EN 13262:2004 + A2: 2011. Аналіз вмісту неметалевих включень у зразках ободу колеса Ø 1250 мм зі сталі ER 8 виконано відповідно до вимог ISO 4967:1998, Метод «А». Фотографії найбільш забруднених неметалевими включеннями полів зору на шліфах зразків ободів показані на рис.3. Результати оцінки металографічної чистоти показані в таблиці 5. Максимальний розмір сульфідних включень і силікатів не перевищує 1-го бала.

Мікроструктура всіх зразків ободу досліджуваного колеса складається з тонкодиференційованого перліту та надлишкового фериту, що виділився, переважно, по границях «колишніх» аустенітних зерен (рис. 3). Визначено,

що в мікроструктурі зразків ободу досліджуваного колеса середній розмір дійсного зерна не перевищує 7,5 номера за ISO 643 (табл. 6). У мікроструктурі зразка обода колеса № 140 спостерігається незначна різнозернистість (кілька поодиноких великих зерен). Однак її наявність істотного впливу на середній розмір дійсного зерна не вчинила.

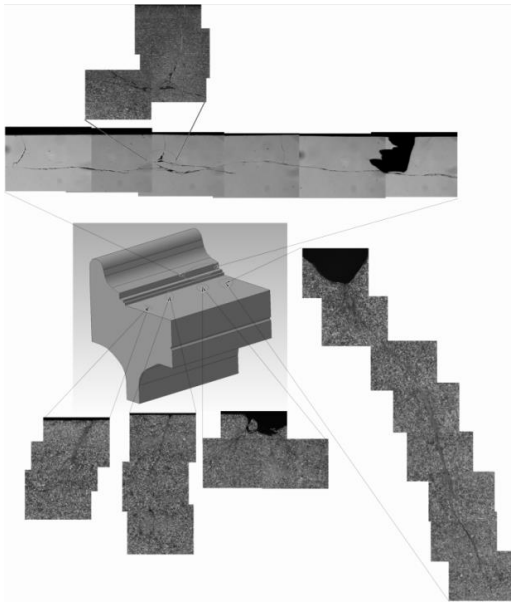
Рисунок 4 – Карта дефектів дослідного фрагменту колеса № 140 (плавка № 185984), x100.

На підставі даного дослідження було побудовано карту дефектів відповідно до схеми вирізки фрагментів для мікроструктурного дослідження (рис. 4).

У фрагменті № 140 – 1...4 встановлений вже результат утвореної втомної тріщини після експлуатації та її залишковий фрагмент після механічної обробки, що з'являються перед нами на стадії активного розвинення втомного руйнування колеса через магістральні тріщини, протяжність яких в даному зразку складає кілька сантиметрів. Мікроструктура по обидва боки тріщини не деформувалася, тобто процес втомного руйнування в даному колесі був припинений на стадії розвинення мікротріщин до макротріщин критичного розміру.

У зразках № 140 – 5...8 дефекти мікроструктури - це втомні тріщини на стадії їх розвинення від мікро- до макрорівня і злиття декількох тріщин в одну магістральну. Помітно, що мікроструктура шліфів над тріщинами і поблизу тріщин зазнавала деформацію і термічний вплив (зерна перліту і, особливо, надлишкового фериту мають витягнуту форму; окремі частинки

мають округлу форму). Крім того, при невеликих збільшеннях мікроскопа можна спостерігати течію металу – наявність зони інтенсивної пластичної деформації. Це вказує на дію високих експлуатаційних навантажень.

Фрагмент колеса № 140, крім тріщин, має значне розшарування. В аналізованому перерізі фрагменту колеса цей дефект має максимальний ступінь розвинення, практично вся ширина поверхні кочення. Як відомо, подібні дефекти - мікротріщини і розшарування вздовж всієї поверхні колеса - небезпечні формуванням і відшаруванням частинок зносу, а також крихким руйнуванням в зоні викружки, що на практиці викликає масові подрізи гребенів коліс [2].

Наступною причиною утворення частинок зносу на поверхні кочення колеса після проточки та зони, що не мала механічну обробку № 140 є так званий «білий шар», який був виявлений в мікроструктурі зразків № 140 – 8, 140 – 5, 140 – 1 та 140 – 2. Його товщина становить, в середньому, 15,0, 12,0, 19,0 і 17,0 мкм на шліфах зразків № 140 – 8, 140 – 5, 140 – 1 і 140 – 2 відповідно. "Білий шар" має підвищену твердість і, отже, крихкість. У зразках № 140 – 8, 140 – 5, 140 – 1 і 140 – 1 визначити рівень мікротвердості "білого шару" виявилось методично неможливим через його малу товщину ~ 20,0 мкм. Під крихким "білим шаром" сталь пластично деформується, і на границі цих структурних складових виникають сили відштовхування, які діють на дислокації, що рухаються [3], що призводить до формування поблизу границі розділу цих структурних зон області з підвищеною щільністю дислокацій, що забезпечує деформаційне наклепання.
