ПОШКОДЖЕННЯ ФРЕТИНГ-КОРОЗІЄЮ СТАЛЬНИХ ВУЗЛІВ МЕХАНІЗАЦІЇ КРИЛА ЛІТАКА

В. О. КРАЛЯ², О. Г. МОЛЯР¹, В. А. ТРОФІМОВ³, А. М. ХІМКО²

Проаналізовано пошкоди підйомника закрилка механізації крила літака Ан-124. Виконано фрактографічні і металографічні дослідження поверхневих пошкод пари тертя гвинт–гайка. Розроблено пристосування для випробувань на зносотривкість в умовах фретинг-корозії. Опрацьовано рекомендації для зменшення пошкод підйомника закрилка.

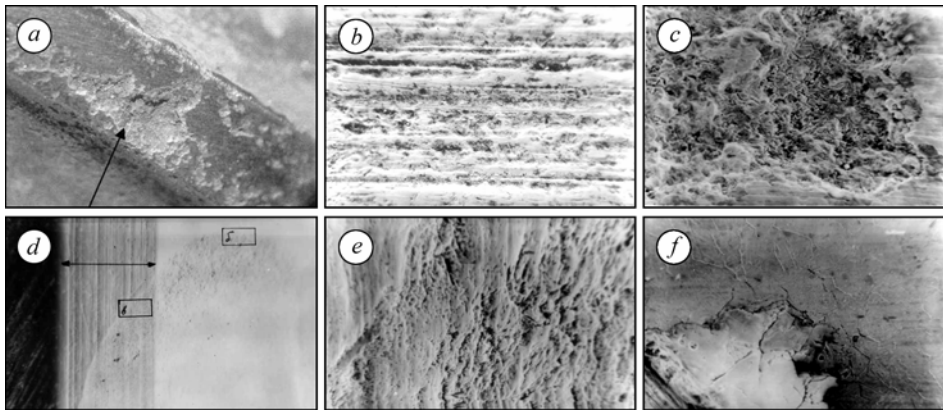
Фрактографічними дослідженнями на поверхні робочої частини і гребенів гвинта виявлено плями корозії і окремі корозійні виразки різного розміру як за площею, так і за глибиною (див. рис. 2*a*). На деяких ділянках поверхня гвинта чорного відтінку, а на його робочій частини, що відповідає положенню закрилка в 2° , зафіксовано пелюсткоподібні плями контакту від робочих кульок, які своїми краями виходять на поверхню фасок гребенів.

Рис. 2. Фрактографія пошкоджених поверхнь гвинта та гайки підйомника закрилків літака Ан-124: *a* – зовнішнє пошкодження гайки ($\times 48$); *b* – мікрорельєф робочої поверхні гвинта за зоною пошкод ($\times 600$); *c* – мікрорельєф у корозійній виразці гвинта за відхилення закрилка на 10° ($\times 360$); *d* – край плями контакту на поверхні робочої фаски гребеня гвинта ($\times 150$); *e* – вид поверхні в зоні зносу на робочій частині гвинта і фасці гребеня ($\times 1500$); *f* – мікротріщини, корозійні виразки, що розвинулись від дна робочої поверхні гвинта ($\times 780$).

Мікродослідженнями робочої поверхні гвинта ззовні зони пошкод виявлено мікрорельєф, характерний для початкової стадії зносу (прироблення) пар кочення. Шліфовані у вихідному стані гребені піддалися пластичній деформації (плоскому стисненню) з утворенням т.зв. несучих доріжок (див. рис. 2*b*). Поверхня корозійних виразок у зоні, яка відповідає положенню закрилка в 10° , вкрита щільним шаром продуктів корозії і зносу (рис. 2*c*), що приховує істинний рельєф поверхні. Максимальний знос поверхні гвинта в місцях, прилеглих до контуру плями контакту (рис. 2*d*). Причому зношувалася не тільки його робоча поверхня, але і поверхня фасок гребенів, що не контактували з кульками (рис. 2*e*).

Отже, можна зробити висновок [3, 4], що поверхневі пошкоди в плямах контакту утворювалися за механізмом фретинг-зносу [5], типовим для підшипників всіх видів, що коливаються з малою амплітудою. Вихід поверхневих пошкод на фаски гребенів указує на можливість розвитку зносу під дією осцилювального поля пружних напруг за відсутності тертя.

Металографічні дослідження шліфів, виготовлених через поверхневі пошкоди в місцях положення закрилків у 10° , виявили міжзеренні мікротріщини (глибиною до 20 μm), що розвинулися від дна корозійних виразок (рис. 2*f*). У зоні плям контакту, що відповідає положенню закрилків у 2° , тріщин не було. Біля внутрішньої поверхні гвинта виявлено міжзеренні тріщини глибиною до 5 μm , утворення яких, мабуть, пов'язано з дифузійними процесами межами зерен під час хіміко-термічної обробки деталі.

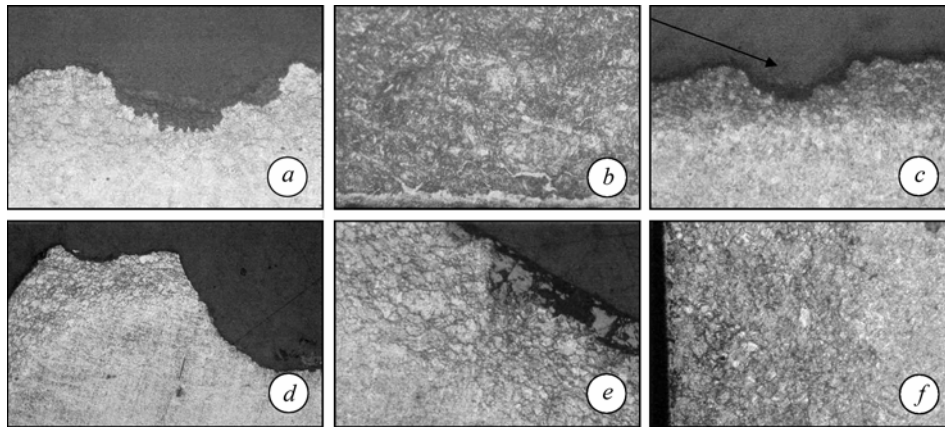
В основному глибина вироблень не перевищує товщини азотованого шару (рис. 3c), проте їх максимальний розмір досягає 0,7 mm (рис. 3d), що суттєво перевищує глибину азотування. В заглибинах вироблень є продукти корозії (рис. 3e), а мікротріщин не знайдено. В зоні вм'ятин матеріал виробляється тільки в межах ϵ -фази (рис. 3f). Таким чином, глибина і мікротвердість азотованого шару гвинта підйомника закрилків відповідає всім вимогам до цієї деталі.

Під час контролю гвинта і гайки магнетнопорошковим методом згідно з РТМ1.2.020-81 тріщин не знайдено. Поверхневі їх пошкоди на гребені різьби, а також у зоні, що відповідає куту випуску закрилків 10° , викликані загальною і виразковою корозією металу внаслідок фретингу. Пошкоди поверхні гвинта в зоні кута випуску закрилків 2° , є плямами фретинг-зносу. Діаметр западин гвинта не відповідає вимогам креслення, що обумовлює неправильне розташування кульок у заглибинах різьби гвинта (сприяє їх вдавлюванню в матеріал гвинта).

Рис. 3. Пошкоди поверхень гвинта підйомника закрилків літака Ан-124: *a* – азотована поверхня (переріз) із нітридними прожилками ϵ -фази; *b* – ϵ -фаза на поверхні; *c*, *d* – пошкоди азотованого шару (переріз); *e* – продукти корозії на поверхні; *f* – ϵ -фаза в зоні зносу.

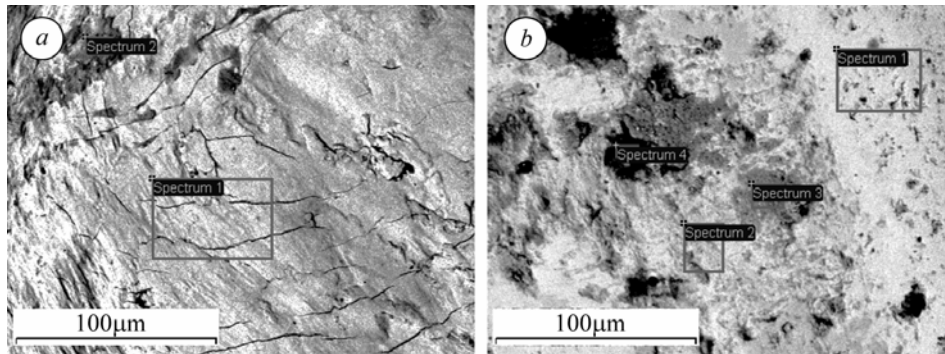
Топографію пошкоджених поверхень внаслідок вироблення за сухого тертя і з мастилом ЭРА подано на рис. 5. Як бачимо, за сухого тертя вся поверхня сталі покрита мікротріщинами, які зароджувалися внаслідок схоплювання кульок з поверхнею сталі.

Рис. 5. Топографії поверхонь азотованої сталі 30X2НВФА за сухого тертя (а) і тертя з мастилом ЭРА (b).

Топографія поверхні після випробувань з мастилом ЭРА гладкіша, без тріщин. На ній знайдено декілька характерних областей, де визначали елементний склад. Для цього поверхні доріжок тертя сканували на растровому електронному мікроскопі CamScan 4D за допомогою мікрорентгеноспектрального аналізатора INCA 200 Energy. Використовували вторинні і зворотно відбиті електрони. Темні плями на поверхні тертя, очевидно, продукти окиснення сталей 30X2НВФА і ШХ-15 (табл. 2 і 3). Проте тут зафіксовано підвищений вміст вуглецю (біля 50%), що говорить про можливе утворення з'єднань із змащувальним матеріалом або недостатнє очищення поверхні тертя. Найсвітліші області відповідають матеріалу, який за хімічним складом найбільш наближений до складу сталі перед випробуваннями на тертя. Проміжні сірі плями Spectrum 2 і Spectrum 3 відповідають проміжному матеріалу між вихідним станом і окисненим. У цих областях хімічні елементи (Cr, Fe, Ni, W) окиснюються.
