КОРРОЗИЯ ВТОРОГО КОНТУРА ЭНЕРГОБЛОКОВ АЭС С ВВЭР-1000

Л. С. ОЖИГОВ, А. С. МИТРОФАНОВ, В. Н. ВОЕВОДИН

Институт физики твердого тела, материаловедения и технологий национального научного центра Харьковского физико-технического института

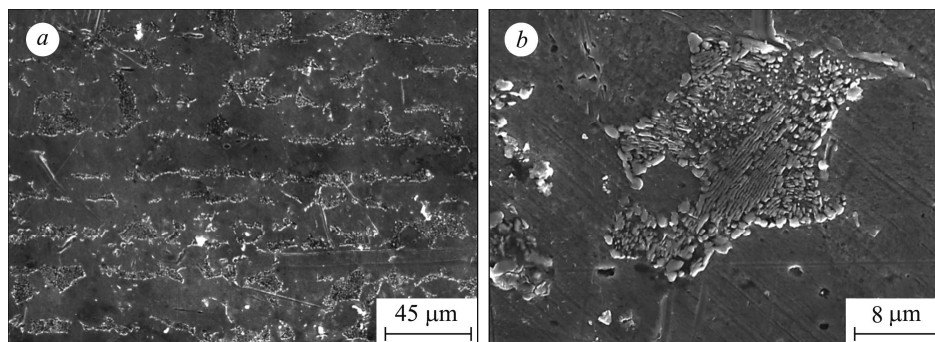
Рис. 1. Микроструктура металла ПСТЭ: *a* – полосчатая на шлифе в продольном сечении; *b* – пластинчатый перлит на поверхности с гранулами цементита по границе.

Fig. 1. Microstructure of plane-spiral pipe elements (PSPE) metal:
a – streaky on a metallographic section in a longitudinal cross-section;
b – lamellar pearlite on the surface with cementite granular at the border.

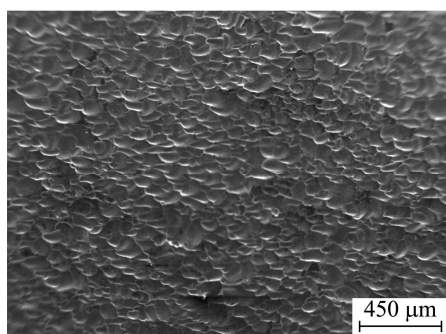
виде мозаики из граничащих между собой округленных ямок размером $\sim 100 \mu\text{m}$ (рис. 2). Поверхность ямок гладкая и четко выражены ребристые границы раздела между ними. С помощью микрорентгеноспектрального анализа выявили, что ее состав соответствует оксиду железа FeO с небольшими добавками таких легирующих элементов (at.%): 49,90 O; 0,45 Si; 0,18 S; 0,26 Mn; 49,21 Fe. Элементный состав и структура поверхности ПСТЭ на конечных стадиях износа при утонении стенки трубы до 0,5 mm аналогичны, но с размером ямок до 3 mm (рис. 3).

Рис. 2. Внутренняя поверхность трубы ПСТЭ.

Fig. 2. Internal pipe surface of PSPE.

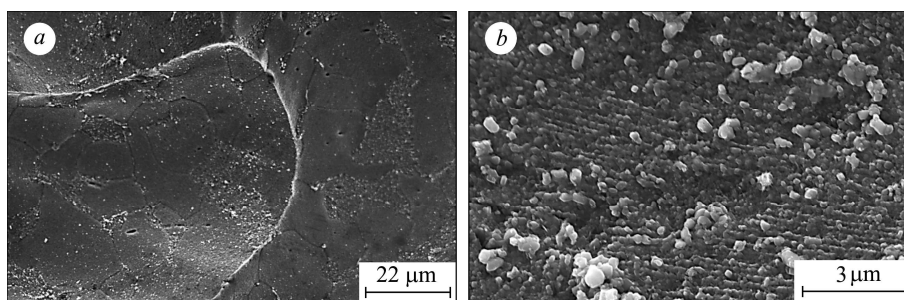
Рис. 3. Ямки износа с участками перлита на поверхности ПСТЭ.

Fig. 3. Wear pits with section of pearlite on the PSPE surface.

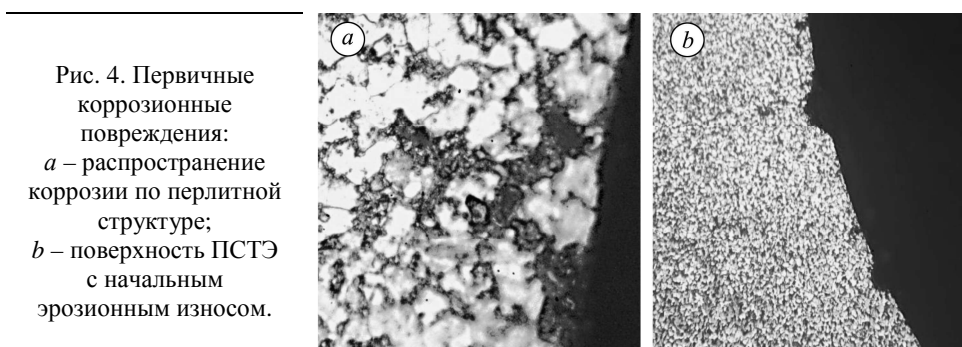
Вначале на шлифах в поперечном сечении (рис. 4) коррозия проникает вглубь металла по перлитным цепочкам, отделяя зерна феррита (рис. 4*a*), а на поверхности возникают неглубокие коррозионные язвы (рис. 4*b*). Эрозии при этом не наблюдали. Она проявляется на последующей стадии, когда происходит вымывание перлитных прослоек, откалывание отдельных зерен и групп зерен феррита (рис. 5*a, b*). На продольном шлифе в приповерхностном слое образуются трещины и ферритные волокна отслаиваются от поверхности металла по перлитным прослойкам, вследствие чего поверхность металла разрыхляется, становится неоднородной, что интенсифицирует эрозию. В результате образуется ямочно-мозаичный рельеф с ямками округленной формы, размер которых увеличивается при эксплуатации. Потоки жидкой среды на растянутых сторонах гибов вымывают продукты коррозии и повышают скорость суммарного процесса изнашивания, чему также способствует, по-видимому, напряженное состояние металла.

Рис. 4. Первичные коррозионные повреждения:
a – распространение коррозии по перлитной структуре;
b – поверхность ПСТЭ с начальным эрозионным износом.

Fig. 4. Corrosion damages: *a* – corrosion development across the pearlite structure; *b* – PSPE surface with initial erosion wear.

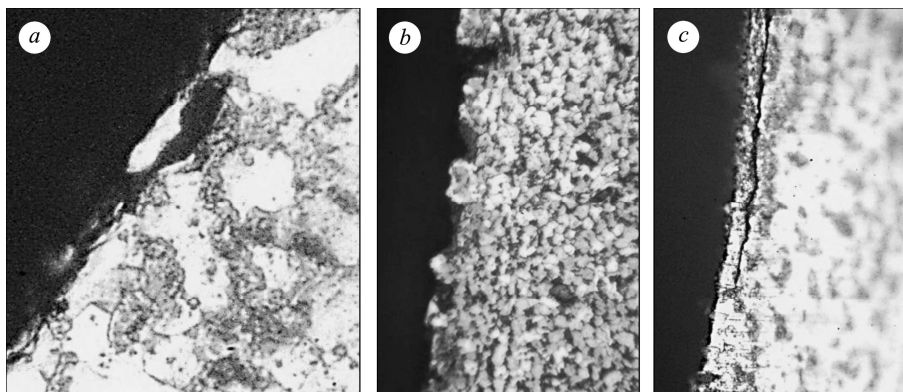
ся с поверхности потоками воды и теряет связующие свойства. Этот эффект усугубляется в случае волокнистой (полосчатой) феррито-перлитной структуры, когда эрозии подвергаются не отдельные зерна, а микрофрагменты металла (рис. 5). На растянутых сторонах гибов из-за большей скорости потоков наблюдается повышенная эрозия и результирующий процесс КЭИ по сравнению со сжатыми сторонами.

Рис. 5. Коррозионно-эрозионный износ внутренней поверхности ПСТЭ: *a* – откалывание отдельных зерен феррита; *b* – вымывание перлитных прослоек и откалывание групп зерен; *c* – отделение волокна металла по перлитной прослойке.

Fig. 5. Corrosion-erosion wear of the PSPE internal surface: *a* – cleavage of separate grains; *b* – washing-out of pearlite layers and cleavage of grain groups; *c* – separation of metal fibre along pearlitic interlayer.
