**ВПЛИВ ТРИВАЛОЇ ЕКСПЛУАТАЦІЇ СТАЛІ 12Х1МФ ГИНІВ ГОЛОВНИХ ПАРОГОНІВ ТЕС НА ЇЇ МЕХАНІЧНІ ВЛАСТИВОСТІ**О. З. СТУДЕНТ<sup>1</sup>, Г. В. КРЕЧКОВСЬКА<sup>1</sup>, Т. Є. ПАЛАЩУК<sup>1</sup>, Я. М. ГЛАДКИЙ<sup>2</sup><sup>1</sup> Фізико-механічний інститут ім. Г. В. Карпенка НАН України, Львів;<sup>2</sup> Хмельницький національний університет

Досліджено сталь 12Х1МФ з двох гинів головних парогонів ТЕС. Встановлено, що їх пошкодження відбувалося за механізмом міжзеренного руйнування внаслідок по-взучості. В одному з них, незважаючи на відповідність металу усіх зон гину вимогам до хімічного складу, твердості та характеристик міцності за розтягу, в розтягненій зоні виявлено наскрізні осьові тріщини. Водночас, попри нижчу за регламентовану міцність металу практично всіх зон іншого гину, у його розтягненій зоні зафіксували лише неглибоку (до 8 mm) осьову тріщину. Проте ударна в'язкість металу розтягнутої зони обох гинів нижча за регламентоване значення (одного гину – майже втричі, а іншого – вдвічі). Наднизький для такого класу сталей опір крихкому руйнуванню вважали за ознаку досягнення металом обох гинів критичного технічного стану.

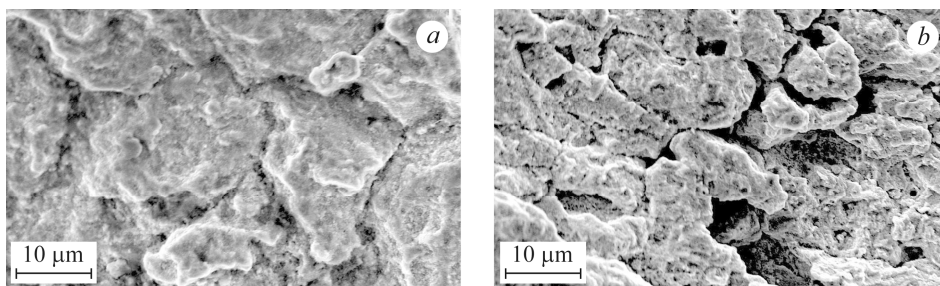
Як свідчать мікрофрактографічні дослідження, експлуатаційне руйнування обох гинів починалося від зовнішньої поверхні труби в РЗГ шляхом міжзеренного росту тріщин, характерного для руйнування через повзучість. На цьому етапі на зламах збереглися лише залишки рельєфу міжзеренного руйнування у вигляді вторинного розтріскування вздовж меж зерен, що проникло вглиб металу. При цьому зона процесу охоплювала поодинокі зерна і, як наслідок, вторинне розтріскування на зламах контрастно окреслювало їх межі. У зоні докритичного руйнування, коли воно поширилося вглибину, напруження та деформації в залишковому перерізі стінки труби зросли і, як наслідок, швидкість поширення тріщини повзучості теж підвищилася. Вторинні тріщини, береги яких інтенсивно окиснені внаслідок тривалого впливу високої температури, контрастно декорували межі міжзеренних фрагментів, що свідчить про їх формування під час експлуатації. При цьому вторинні тріщини окантовували вже не окремі зерна, а їх конгломерати, що створювало видимість (якщо взяти до уваги вторинні тріщини на злам) зростання розміру зерна. На цьому етапі поширення тріщин в глибину стінки труб руйнування ставало рельєфнішим, міжзеренний механізм – очевиднішим, а вторинне розтріскування контрастно відтіняло практично всі межі зерен (рис. 1). Це ознака їх значного пошкодження порами, злиття яких могло спричинити таке суцільне розтріскування металу РЗГ.

Рис. 1. Фрактограми поверхонь руйнування, утворених під час експлуатації гину № 1 (а) та отриманої шляхом розкриття тріщини на гині № 2 (б).

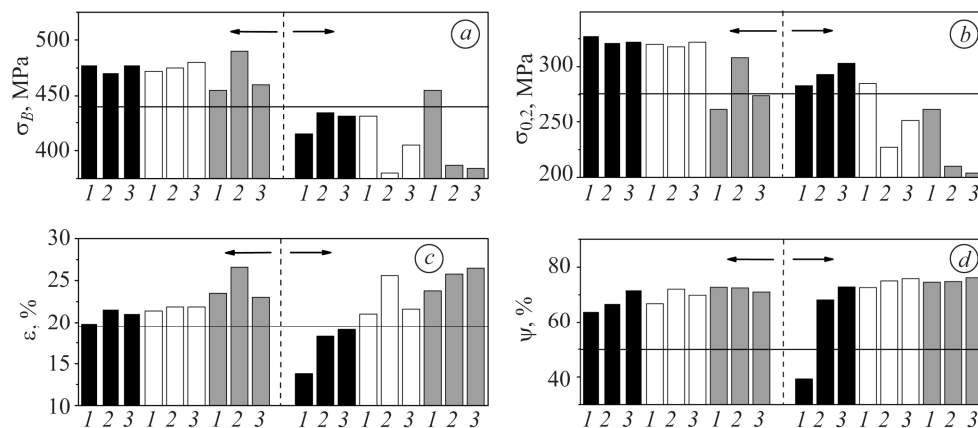
**Механічні характеристики за розтягу зразків.** Виявили, що незалежно від місця розташування зразків у перерізі труби значення границь міцності  $\sigma_B$  та плинності  $\sigma_{0,2}$  експлуатованої сталі гину № 2 дещо нижчі, ніж гину № 1 (рис. 2а, б), що узгоджується з дещо нижчою твердістю сталі гину № 2. Крім того, тут виявили відчутний градієнт значень характеристик міцності (причому і по периметру труби в діаметральному перерізі гину, і по товщині її стінки). І це попри практичну незмінність цих характеристик на гині № 1. Найнижчими виявилися характеристики плинності металу НЗГ № 2.

Згідно з нормативними вимогами  $\sigma_B = 441...637$ , а  $\sigma_{0,2} \geq 274$  МПа [13]. За цими характеристиками метал гину № 1 задовольнив їх (за винятком незначного відхилення від вимог до значень  $\sigma_{0,2}$  зразків з НЗГ, і то лише для металу в околі зовнішньої поверхні труби). Однак значення  $\sigma_B$  металу усіх зон гину № 2 (за винятком НЗГ біля зовнішньої поверхні труби), причому по всій товщині стінки труби, нижчі за регламентовані. Значення ж границі плинності  $\sigma_{0,2}$  лише для металу РЗГ (на всіх рівнях по товщині стінки труби) і СЗГ (і то лише біля зовнішньої поверхні труби) задовольнили вимоги [13]. Але наскрізні пошкодження виявили в розтягненій зоні гину № 1, характеристики міцності якої вищі, ніж для гину № 2.

За характеристиками пластичності метал гину № 1 в усіх зонах і по всій товщині стінки труби задовольнив вимоги регламенту (на рис. 2с, d, зліва). Отже, якщо визначати технічний стан металу цього гину за стандартними характеристиками міцності і пластичності, то ніяких підстав для його демонтажу взагалі не було. Водночас характеристики пластичності металу РЗГ № 2 стали нижчими за регламентовані (на рис. 2с, d, справа). Отже, за міцністю і пластичністю метал цього гину в розтягненій зоні виявився найгіршим. На цій підставі дійшли висновку, що метал гинів найінтенсивніше деградує в зоні з мінімальною товщиною стінки

Рис. 2. Характеристики міцності  $\sigma_B$  (a),  $\sigma_{0.2}$  (b) і пластичності  $\delta$  (c) і  $\psi$  (d) сталі 12X1MФ після  $\sim 286 \cdot 10^3$  h експлуатації на гинах № 1 (зліва) та № 2 (справа) головних парогонів ТЕС, визначені в РЗГ (чорні стовпчики), СЗГ (білі) і НЗГ (сірі) біля зовнішньої (1) і внутрішньої (3) поверхонь труби та в центрі по товщині її стінки (2). Горизонтальні лінії відповідають мінімально допустимим значенням цих характеристик згідно з вимогами [13].

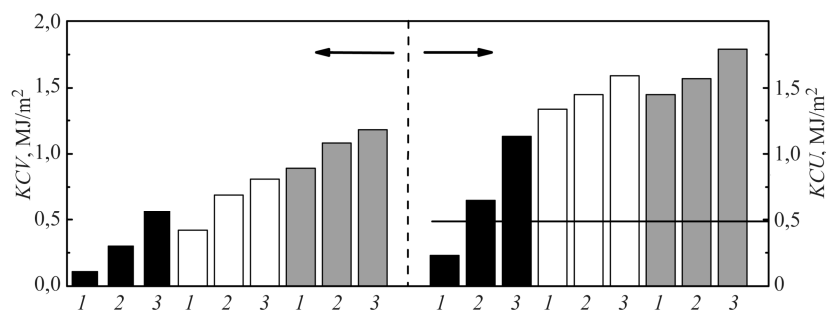
**Ударна в'язкість.** За результатами випроб на удар металу гину № 1 отримали, що біля зовнішньої і внутрішньої поверхонь труби значення  $KCV$  найнижчі для металу РЗГ, а найвищі – для металу НЗГ (ліва частина на рис. 3). Крім того, ударна в'язкість металу всіх зон гину № 1 однозначно найнижча біля зовнішньої поверхні труби, а найвища - біля внутрішньої. Згідно з розподілом напружень розтягу в перерізі стінки труби найсприятливіші умови для повзучості металу виникають саме біля зовнішньої поверхні труби, де сумарні напруження розтягу, спричинені сукупним впливом всіх технологічних чинників (тиск пари, термічні напруження, різного роду згинальні і крутні моменти тощо), максимальні. Тому найслабший опір крихкому руйнуванню металу поверхневих шарів труби пов'язали з найінтенсивнішою деградацією металу цих шарів перерізу стінки труби внаслідок повзучості. Причому в РЗГ деградація вичерпала можливості металу чинити опір крихкому руйнуванню, оскільки в більшій частині перерізу труби його значення  $KCV$  суттєво нижче за  $KCU$ , регламентоване для сталі 12X1MФ. Оскільки ударні зразки руйнувалися на віддалі щонайменше 35 mm від експлуатаційного зламу гину № 1, то ударна в'язкість зразків з РЗГ, розташованих симетрично до лінії цього зламу, найімовірніше, була б ще нижчою.

Рис. 3. Ударна в'язкість  $KCV$  сталі 12X1MΦ після  $\sim 286 \cdot 10^3$  h експлуатації на гинах № 1 (зліва) та  $KCU$  на № 2 (справа) головних парогонів ТЕС. Позначення див. рис. 2.

Що ж стосується ударної в'язкості сталі 12X1MΦ гину № 2, то підтвердилися закономірності її зміни і по товщині стінки труби, і в різних зонах гину, описані для металу гину № 1. В усіх зонах гину значення  $KCU$  біля зовнішньої поверхні труби найнижчі, а біля внутрішньої – найвищі. Згідно з вимогами регламенту значення  $KCU$ , визначені на тангенціально орієнтованих зразках Менаже, не повинні бути меншими за  $0,49 \text{ MJ/m}^2$ . І ця вимога порушена для сталі з розтягненої зони гину № 2 (як і для гину № 1). Отже, не дивлячись на відсутність наскрізного пошкодження, ресурс цього гину за опором крихкому руйнуванню вичерпаний і його слід було б замінити навіть за відсутності макротріщини на зовнішній поверхні труби в РЗГ.
