НЕМЕТАЛЕВІ ВКЛЮЧЕННЯ В СТАЛІ 08X18H10T ЯК ПРИЧИНА ВИНИКНЕННЯ ДЕФЕКТІВ У ТЕПЛООБМІННИХ ТРУБАХ ПАРОГЕНЕРАТОРІВ АЕС

*В. М. ВОЄВОДИН¹, А. С. МИТРОФАНОВ¹, С. В. ГОЖЕНКО¹,
Р. Л. ВАСИЛЕНКО¹, Є. О. КРАЙНЮК¹, А. В. БАЖУКОВ²,
А. М. ПАЛІЙ², П. Є. МЕЛЬНИК²*

² ВП "Южно-Українська АЕС", Южноукраїнськ

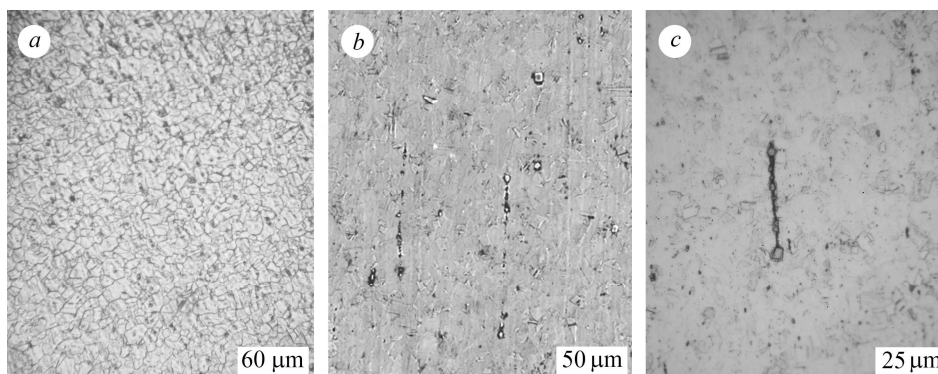
Результати досліджень. Мікроструктура металу (рис. 1) однорідна дрібнозерниста зі зернами 8...10 μm (10 балів за шкалою 1) [3]. Аустенітні зерна мають чіткі межі, без випадання карбідів, що свідчить про відсутність ознак старіння сталі. На поздовжньому шліфі (рис. 1*b*) у деяких місцях спостерігаємо окремі неметалеві включення прямокутної форми (TiN), а також рядки з фрагментів включень довжиною до 50 μm (рис. 1*c*).

Рис. 1. Структура сталі 08X18H10T: *a* – аустенітна мікроструктура (поперечний шліф); *b* – рядки неметалевих включень (поздовжній шліф); *c* – структура окремого рядка включень.

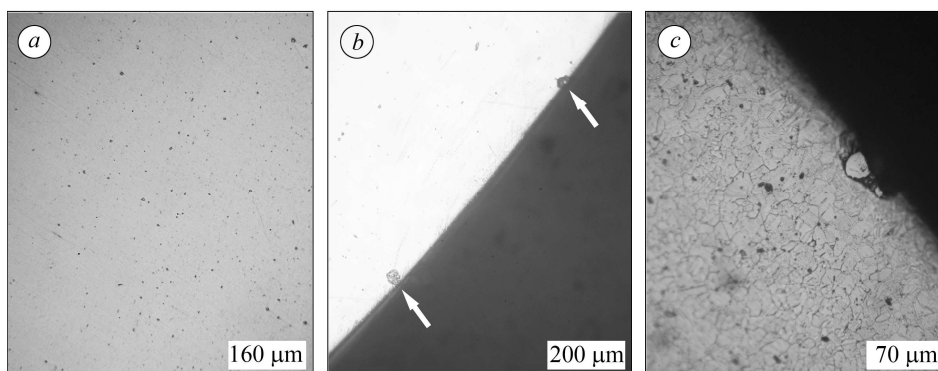
Рис. 2. Включення в сталі 08X18H10T: *a* – скупчення включень; *b* – включення (показано стрілками) біля зовнішньої поверхні ТОТ; *c* – мікроструктура металу ТОТ з неметалевими включеннями.

На рис. 2*a* показана область з найбільшим скупченням включень (1–2 бали за шкалою 5) [4], що не перевищує вимог нормативної документації для труб зі сталі 08X18H10T. Присутність неметалічних включень неминуча в металі технічної чистоти. Рядкове їх розташування властиве структурі труб, виготовлених холодно-деформованим способом. Пластичні включення під час вальцювання

деформуються і витягуються в тонкі рядки, які усуваються під час аустенізуючого відпалу. Тверді включення карбонітридів подрібнюються на фрагменти і за відпалу залишаються в матриці металу. Деякі включення можуть виходити на зовнішню і внутрішню поверхні труби (рис. 2*b, c*). Дрібні глобулярні (< 1 μm) і більші (2...5 μm) ограновані включення розташовані в металі хаотично, іноді у вигляді окремих скупчень.

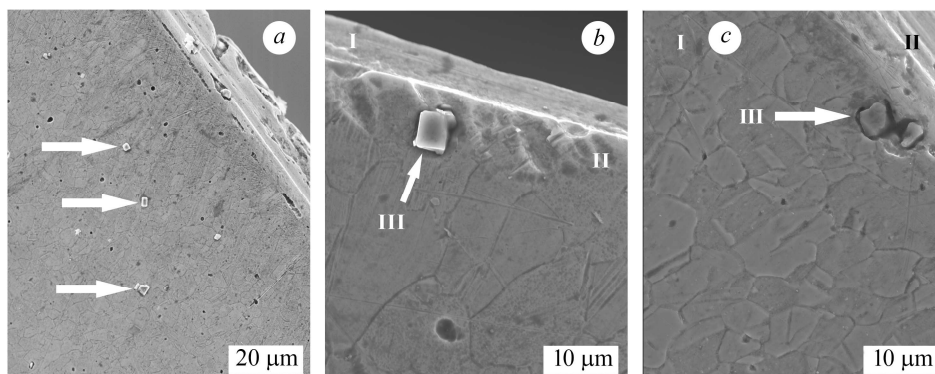
Дослідження на растровому електронному мікроскопі (РЕМ) показали, що крупніші типові включення мають прямокутну огранку (рис. 3*a, b*), а навколо них помітні порожнини без металу (рис. 3*c*).

Рис. 3. Включення з кристалічним огрануванням: *a* – група включень (показано стрілками); *b* – включення відносно поверхні (I – зовнішня поверхня ТОТ, II – внутрішня поверхня ТОТ, III – включення); *c* – включення у поверхні (I – метал ТОТ, II – зовнішня поверхня ТОТ, III – порожнина навколо включень).

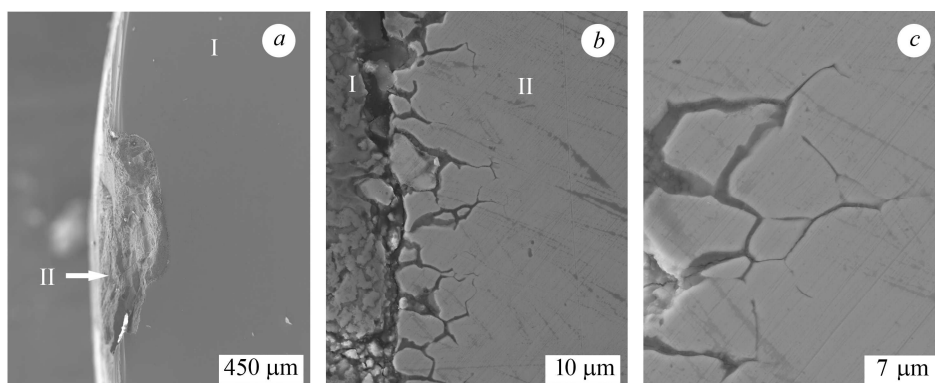
Відомо, що на поверхні ТОТ під час експлуатації розвиваються корозійні виразки, тріщини і плями корозії [8, 9]. На рис. 4а показано корозійне пошкодження металу ТОТ, яке може бути як корозійною плямою, так і корозійною виразкою на початковому етапі розвитку [10]. Пошкодження почалося від локального розриву оксидної плівки, можливо в місці виходу на поверхню одного або декількох включень (рис. 3). Як показано раніше, характерний розмір включень нітридів титану досягає 5 μm . Такий же розмір має порожнина навколо нього (рис. 3с), яка утворилася під час вальцювання. Товщина оксидної плівки на сталі може досягати лише 0,5 μm [9]. Плівка не утворюється на поверхні включення і порожнини навколо нього, тобто на поверхні сталі є ділянка без плівки діаметром $\sim 10 \mu\text{m}$, співмірна розміру зерна. Навколо включення в металі створюються умови, достатні для розвитку міжкристалічної корозії (МКК). Хоча сталь 08Х18Н10Т не схильна до МКК, включення, які розташовані на поверхні, можуть бути її зародками, подібно до пітингів. На рис. 4b, c показані численні прояви МКК, які спостерігаємо на стінках корозійної виразки. Корозія поширюється на глибину одного-двох зерен (рис. 4c) без утворення магістральних тріщин, що свідчить про відсутність напруження в місці утворення виразки. Продукти корозії і окремі зерна металу вимиваються теплоносієм.

Рис. 4. Корозійне пошкодження металу ТОТ (поперечні шліфи): *a* – корозійна виразка (I – метал ТОТ, II – корозійна виразка на зовнішній поверхні ТОТ); *b* – дно виразки з МКК (I – продукти корозії, II – метал ТОТ); *c* – МКК.

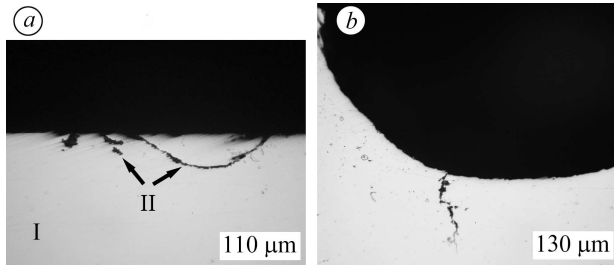
Дефекти поділяють на т. зв. “підрешіткові” (рис. 5), утворені під дистанційними і протівібраційними решітками, і “міжрешіткові”, які виникають між ними. На шліфі у поздовжньому перетині труби видно корозійні канали, які, ймовірно, утворилися в місцях дотику решітки з поверхнею ТОТ. Про це свідчить характерна форма каналів (рис. 5а). Правильної форми корозійна виразка (рис. 5b) – це підрешітковий дефект на пізнішій стадії. Відсутність відкладів продуктів корозії у виразці підтверджує вібрацію ТОТ, яка сприяє їх видаленню. На дні виразки видно невелику тріщину, яка проходить через групу включень і, можливо, є наслідком напруженого стану металу навколо них.

Рис. 5. Підрешіткові дефекти TOT (поздовжній шліф):
a – пошкодження (I – метал TOT, II – корозійні канали);
b – фрагмент виразки з тріщиною.

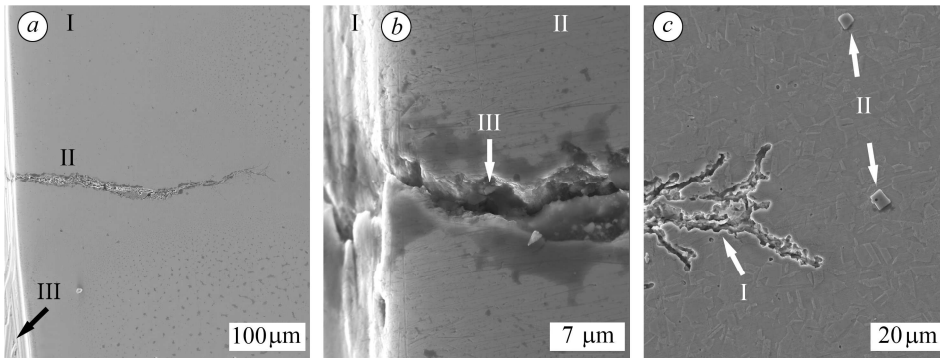
На рис. 6 зображено тріщину, яка розповсюджується безпосередньо від поверхні труби без корозійної виразки. Вона має втомний характер і утворилася на деякій відстані від дистанційної решітки на ділянці без шламових відкладів. Русло тріщини заповнене продуктами корозії (Fe_2O_3) (рис. 6а). Оксид утворився в

тріщині за окиснення її поверхнь розлому (рис. 6b) в середовищі теплоносія. Розклинювальна дія оксидів [12], а також вібрації сприяли росту тріщини. В металі поблизу тріщини спостерігаємо включення нітриду титану (рис. 6c).

Рис. 6. Тріщина на поверхні TOT: *a* – загальний вигляд (I – метал TOT, II – тріщина, III – зовнішня поверхня TOT); *b* – русло тріщини (I – зовнішня поверхня TOT, II – поверхня шліфа, III – русло тріщини); *c* – тріщини (I) і включення нітриду титану (II).

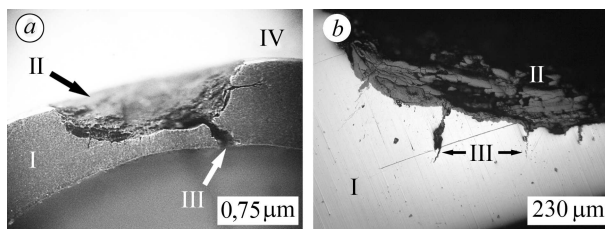
Рис. 7. Корозійна виразка (поперечний шліф TOT):
a – наскрізна корозія (I – метал TOT, II – виразка, III – наскрізна корозія, IV – зовнішня поверхня TOT);
b – розтріскування від виразки вглиб металу (I – метал TOT, II – виразка, III – розтріскування).

Тріщина виникла, ймовірно, внаслідок точкової корозії, пов'язаної з розташуванням включень на поверхні металу. Корозійну виразку, яку часто зустрічаємо на поверхні TOT у зоні трубного пучка, заповнену відкладеннями шламу, показано на рис. 7. Наскрізна корозія виходить на внутрішню поверхню TOT і є прикладом корозійного розтріскування під напруженням. Радіальні тріщини (рис. 7b)

поширюються в металі від виразки під дією розклинювальних напружень, викликаних продуктами корозії. Поверхня металу між тріщинами у виразці покрита сіткою МКК. Це ж спостерігаємо за руслом тріщин (рис. 8). Як бачимо, включення суттєво впливають на утворення експлуатаційних пошкоджень ТОТ парогенераторів.

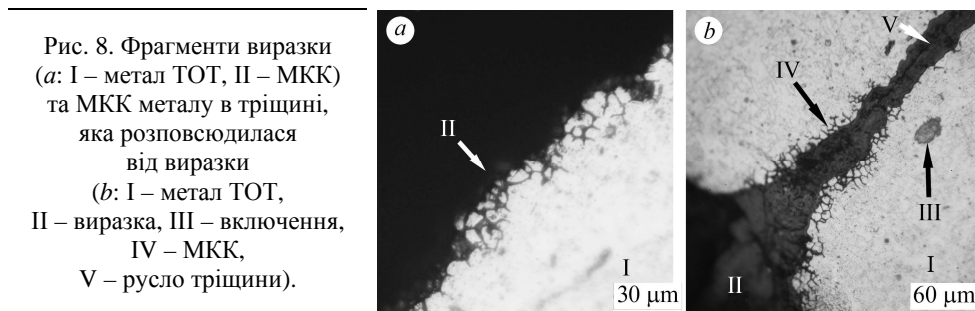
Fig. 8. Fragments of corrosive pit (*a*: I – HET metal, II – IGC) and IGC of the metal in the crack, propagating from the pit (*b*: I – HET metal, II – pit, III – inclusion, IV – IGC, V – crack).
