ОЗНАКИ КОРОЗІЙНО-ВТОМНОЇ ЕКСПЛУАТАЦІЙНОЇ ПОШКОДЖЕНОСТІ НЕРЖАВКОЇ СТАЛІ ПЛАСТИН ТЕПЛООБМІННИКА

О. І. ЗВІРКО¹, О. З. СТУДЕНТ¹, І. М. АНДРЕЙКО¹,
М. С. КУРИЛАС^{1,2}, Р. В. ПАЛАШ³

¹ Фізико-механічний інститут ім. Г. В. Карпенка НАН України, Львів;

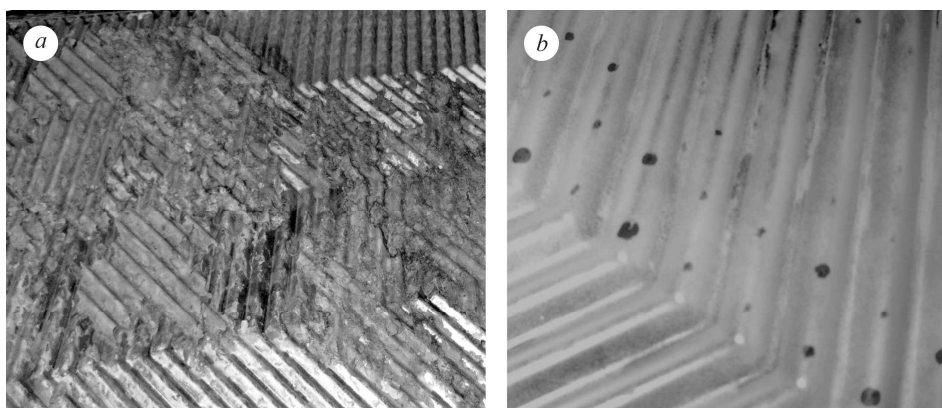
Результати фрактографічного обстеження. За результатами візуального огляду теплообмінника у розібраному стані з боку контуру технологічного середовища виявили значну кількість осадів між суміжними пластинами (рис. 1а), а з боку системи водоохолодження осадів практично не спостерігали.

Рис. 1. Осади на пластині теплообмінника з боку технологічного середовища (а) та точкові місця наскрізного руйнування (b).

Наскрізні ушкодження, виявлені зафарбовуванням проникливою рідиною (рис. 1b), фіксували здебільшого у місцях контактування суміжних пластин або навпроти точок контакту ребер з протилежного боку. На цих ділянках спостерігали сліди затирання чи наклепу, які часом були досить глибокими. Ще одна особливість розподілу дефектів на гофрованих поверхнях пластин полягала у тому, що основна їх кількість розташована у межах двох центральних рядів ребер на ялиноподібному рельєфі, тоді як у крайніх рядах вони траплялися суттєво рідше.

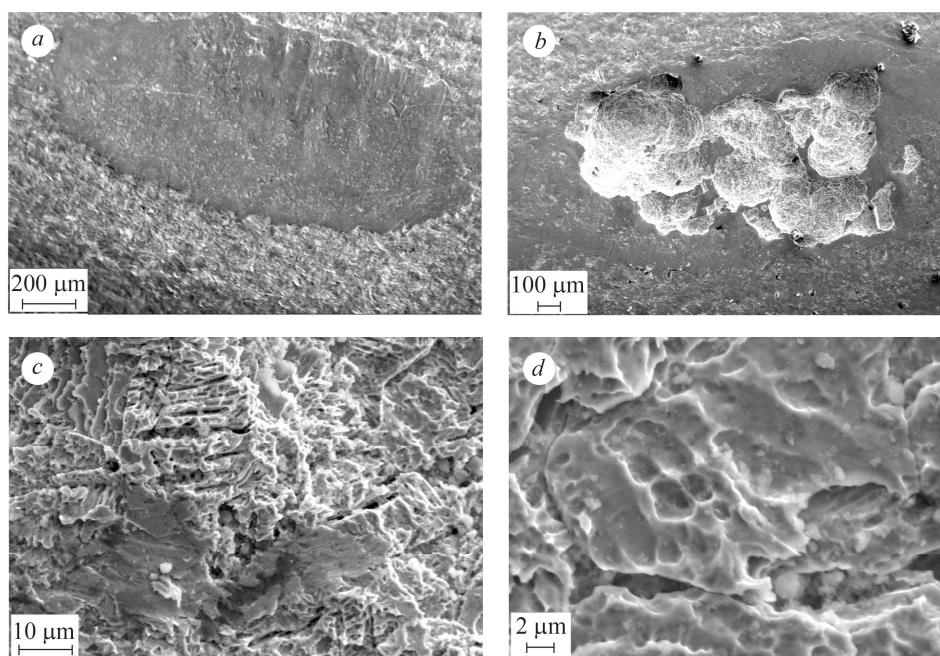
Дефекти на пластинах з боку дії технологічного середовища. Сліди контактування суміжних пластин спостерігали з періодичністю, яка відповідала віддалі між ребрами. Овальні за формою сліди контакту були двох типів. Першим властива гладка фактура, характерна для наклепу металевих поверхонь зі слідами у вигляді вищербин, подряпин тощо (рис. 2a). Для інших характерною ознакою була їх структурна неоднорідність. Здебільшого вони чітко поділені на дві зони (рис. 2b). Зовнішня зона чітко окреслює площу безпосереднього контакту суміжних пластин, тоді як центральній зоні властиві чисельні виразки, які відрізнялися за формою та глибиною. Їх виникнення однозначно свідчить про інтенсифікацію корозії під дією активних деформівних процесів на поверхні металу.

Рис. 2. Типові макродефекти першого (a) та другого (b) типів на пластинах з боку технологічного середовища та мікроособливості в центральній зоні дефекту другого типу (c, d).

Детальніші дослідження з використанням вищої роздільної здатності дали можливість з'ясувати особливості рельєфу центральної зони дефектів. Виявлено зв'язок їх рельєфу зі структурою сталі, про що свідчить зміна орієнтації мікроринок у вигляді паралельних рівчаків під час переходу від зерна до зерна (рис. 2c). На дні цих рівчаків часто можна ідентифікувати включення. Зустрічали також ділянки зі зернами, в межах яких не було рівчакоподібних виразок (рис. 2d). У цьому випадку самі межі зерен стають місцями локального поширення дефекту вглиб пластини. Зазначимо, що, крім смуг ковзання, у деяких зернах спостерігали

З боку технологічного середовища у межах затертої гладкої зони, зазвичай, фіксували доволі глибокі виразки, на дні яких спостерігали рельєф з дрібних рівчакподібних пошкод, які пов'язані зі смугами ковзання та структурою сталі. Про це свідчить зміна орієнтації мікровиразок у вигляді паралельних рівчаків за

переходу від зерна до зерна. Зазначимо, що наявність корозійних виразок з чіткою структурою рівчаків вздовж смуг ковзання може бути пов'язана або з недостатньою тривалістю промивання водою після кислотної обробки, або ж з перевищенням концентрації кислоти чи недотриманням температурного режиму промивання.

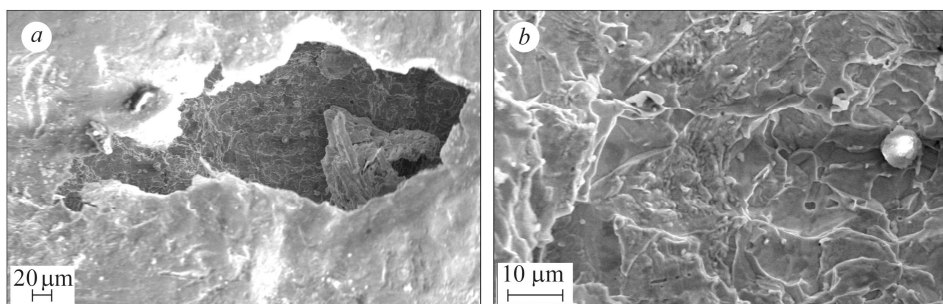
Важливою особливістю пошкоджень пластин є дефекти типу тріщин (рис. 3а). Вони орієнтовані перпендикулярно до великої осі овальної ділянки, утвореної контактуванням двох суміжних пластин. До того ж поверхня зламу, утворена внаслідок поширення цих тріщин вглиб пластини, нахилена під кутом до її поверхні, що свідчить про втомну природу зародження цих дефектів. Завдяки такому нахилу поверхні стало можливим спостерігати особливості руйнування вглибині цієї короткої тріщини (рис. 3б). Очевидний зв'язок рельєфу зламу зі структурою сталі. Порівняння за розмірами фасеток руйнування на фрактограмі і зерен за мікроструктурного аналізу дає підстави стверджувати, що це величини одного порядку.

Рис. 3. Фрактографічні особливості тріщиноподібних дефектів на пластині з боку дії технологічного середовища.

Головна відмінність між дефектами з обох боків пластини полягає у тому, що з боку технологічного середовища фіксували тріщини, орієнтовані поперек гребенів, яких не виявили з боку охолоджувальної води. Металографічним аналізом поперечних шліфів, орієнтованих вздовж ребра з такими тріщиноподібними дефектами, показано, що вони можуть бути і наскрізними, і ненаскрізними та виникають внаслідок міжкристалітного корозійно-втомного росту тріщин. Звідси контактна та корозійна втома є головними чинниками зародження і поширення корозійного та корозійно-механічного руйнування пластин теплообмінників.

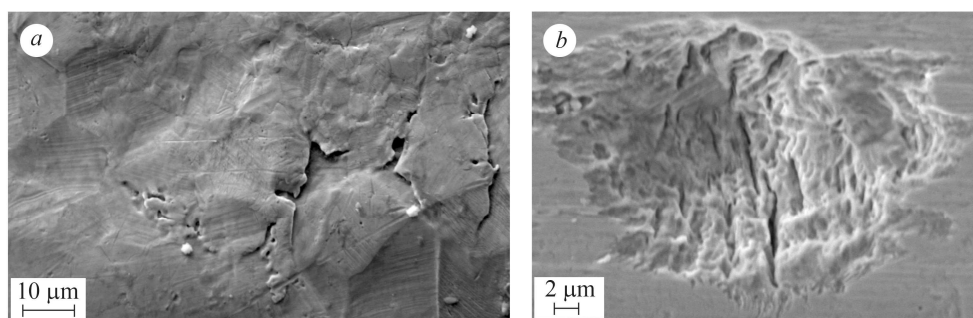
Дефекти на пластинах з боку дії водоохолоджувального середовища. Вони розташовувалися здебільшого поблизу місць контактування суміжних пластин, за розмірами сумірні з розмірами зерен мікроструктури і утворені за різними міжзеренними механізмами: вилуцвання зерен після пошкодження їх меж, скупчення пітингів вздовж меж зерен і в їх околі та міжзеренне розтріскування (рис. 4а).

Рис. 4. Тріщиноподібні дефекти на гребені (а) та у впадині пластини з боку водяного охолодження (b).

Це особливості поверхні на гребені пластини теплообмінника з боку водяного охолодження, які не були властиві поверхні з боку технологічного середовища. Проаналізували пошкодженість впадини навпроти тріщиноподібного дефекту, виявленого на гребені пластини з боку технологічного середовища (рис. 4b), який, очевидно, спричиняє наскрізне руйнування. На поверхні спостерігали виразки з мережею мікротріщин корозійно-механічного походження на їх дні.
