ВИКОРИСТАННЯ ЕЛЕКТРОЛІТИЧНОГО НАВОДНЮВАННЯ ДЛЯ ВІЗУАЛІЗАЦІЇ ПОШКОДЖЕНОСТІ ТРИВАЛО ЕКСПЛУАТОВАНОЇ ТЕПЛОТРИВКОЇ СТАЛІ ПАРОГОНІВ ТЕС

І. О. ЦИБАЙЛО¹, Л. М. СВІРСЬКА¹, П. Р. СОЛОВЕЙ^{1,2},
С. Р. КРЕЧКОВСЬКА², Б. М. ДАЦКО¹, О. З. СТУДЕНТ¹

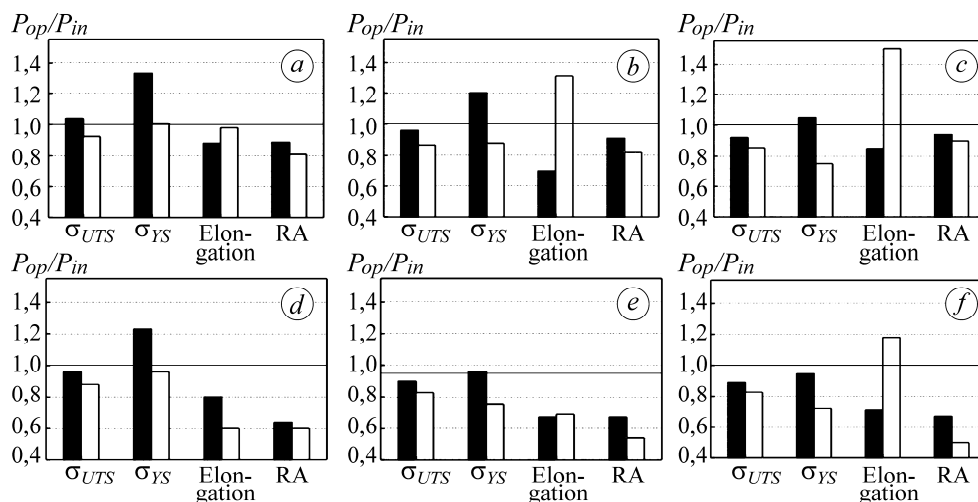
За випроб у повітрі без додаткового наводнювання характеристики міцності, визначені на осьових та тангенціальних зразках, знижувалися в напрямі від зовнішньої до внутрішньої поверхонь труб [19, 22]. Попереднім наводнюванням вдалося чіткіше виявити їх падіння, причому незалежно від орієнтації зразків та їх розташування по товщині стінки труб (рис. 1). Після наводнювання додатково

Рис. 1. Відносна зміна границь міцності (σ_{UTS}) і плинності (σ_{YS}), відносних звуження (RA) і видовження (Elongation), встановлених за розтягу у повітрі зразків осьової (a–c) та тангенціальної (d–f) орієнтацій, розташованих на віддалі 10 (a, d); 30 (b, e); 52 mm (c, f) від зовнішньої поверхні труб, визначені на попередньо електролітично наводнених зразках сталі 15X1M1Ф, експлуатованої (P_{op}) на блоках № 1 (чорні стовпчики) та № 2 (білі) порівняно з відповідними її характеристиками у вихідному стані (P_{in}).

Після попереднього наводнювання відносно видовження зразків металу блоку № 1 суттєвіше зменшилося в центрі перерізу і біля внутрішньої поверхні труби, причому за обох орієнтацій зразків (див. рис. 1). Тоді як для сталі з більшою кількістю зупинок для зразків осьової орієнтації збільшилося практично в усьому перерізі труби (рис. 1a–c), що може бути ознакою полегшеного під впливом водню розкриття дефектів, що виникли під час експлуатації. При цьому зростання відносного видовження зразків тангенціальної орієнтації після наводнювання зафіксували лише біля внутрішньої поверхні труб (рис. 1d–f). Загалом абсорбований металом блоку № 2 водень майже в усьому перерізі труби зменшував видовження тангенціальних зразків.

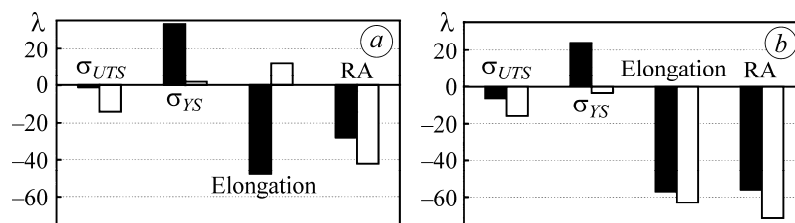
знизилося відносно звуження RA деградованого металу незалежно від орієнтації зразків та розташування в перерізі труб. Особливо різоче це проявилось на зразках радіальної орієнтації (рис. 2). Якщо без наводнювання сталі з блоку № 2 зниження RA становило 42%, то після наводнювання досягло 71%. Для сталі з блоку № 1 під впливом наводнювання воно знизилося на 56%, порівняно з 28% без нього.

За радіальної орієнтації наводнених зразків відносно видовження сталі блоку № 2 знизилося більш ніж на 63% (рис. 2b), тоді як без наводнювання спостерігали хоч і незначне (на 10%), але його підвищення після експлуатації (рис. 2a). Отже, полегшення розкриття дефектів в експлуатованому металі під впливом внутрішнього водню залежить не лише від його технічного стану (проявилось на сталі з більшою кількістю зупинок), але і від орієнтації зразків, що вказувало на існування у стінці труб діаметрально орієнтованих дефектів. Їх виникнення могла спричинити термічна втома під час зупинок блоку. Адже дефекти повзучості переважно мають осьову орієнтацію і тому повинні би додатково розкриватися і

Рис. 2. Відносна зміна λ границь міцності (σ_{UTS}) та плинності (σ_{YS}), відносних видовження (Elongation) та звуження (RA), визначених за випроб розтягом у повітрі зразків радіальної орієнтації без (a) та після попереднього наводнювання (b), вирізаних із труб, експлуатованих на блоках № 1 (чорні стовпчики) і № 2 (білі); $\lambda = (P_{op} - P_{in}) / P_{in} \cdot 100\%$.

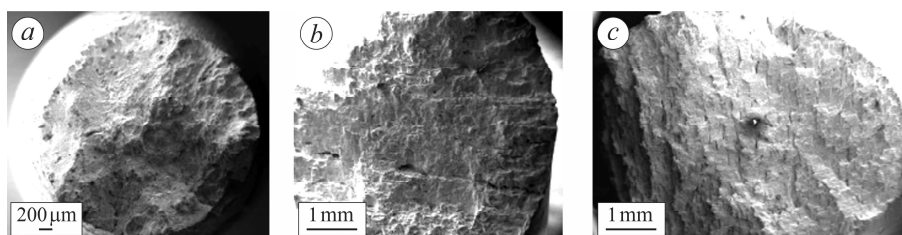
Рис. 3. Макрофрактограми сталі 15X1M1Φ у вихідному стані (a) та після експлуатації на блоках № 1 (b) і 2 (c), отримані на зразках радіальної орієнтації, випробуваних розтягом у повітрі після попереднього електролітичного наводнювання.

Макрозлами радіальних зразків у вихідному стані після наводнювання залишались нормально орієнтованими до напрямку дії прикладених ззовні напружень (рис. 3a), тоді як експлуатованій сталі блоків № 1 і 2 були нахилені до нього під кутами 59° і 45° , відповідно. Щоб забезпечити необхідну глибину різкості зображення, злами нахилили в колоні мікроскопа, через що на знімках вони овальні (рис. 3b, c). За впливу попереднього наводнювання текстура зламів (на рис. 3b зліва направо для сталі з блоку № 1 і на рис. 3c зверху вниз для сталі з блоку № 2) проявилася ще чіткіше, ніж без його впливу. Зрозуміло, що чим більший кут нахилу зламів до осі зразків, то більша частина їх робочої довжини потрапляла в зону процесу під час активного деформування, а отже, більше дефектів від розсіяної пошкодженості сталі під час експлуатації опинялася в зоні деформування та руйнування зразків.

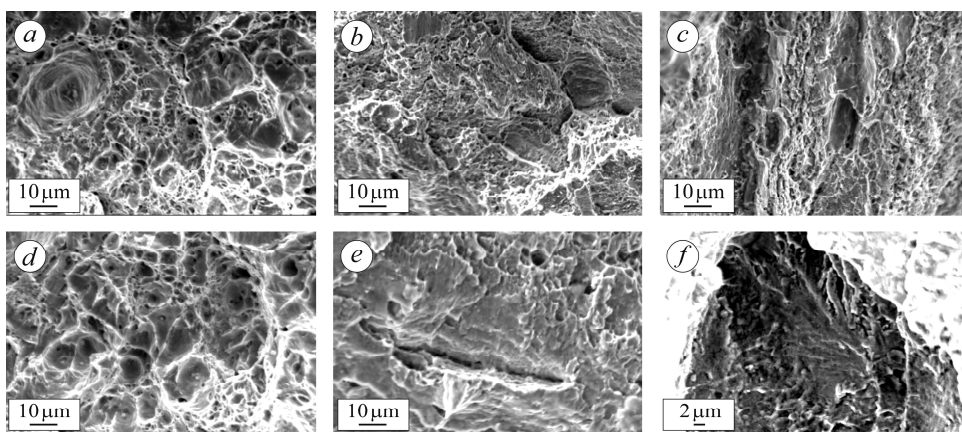
Мікрофрактографічний аналіз центральної частини зламів попередньо наводнених зразків сталі у вихідному стані виявив їх типовий рельєф з в'язких ямок, сформованих за механізмом відриву (рис. 4а). На зламах експлуатованої сталі при цьому було багато плитких лінзоподібних ямок з відшарованими від матриці неметалевими включеннями (або їх слідами) по центру (рис. 4с–е). Рельєф їх поверхні формувався за механізмом зсуву. Цю фрактографічну особливість пов'язали з деградацією сталі, оскільки саме ділянки зсуву спричинили косий злам (див. рис. 3). Крім того, на зламах експлуатованої за більшої кількості зупинок (блок № 2) сталі, навіть у центральній частині зламу фіксували округлі ділянки крізьзеренного відколу (рис. 4ф), чого не було за відсутності попереднього електролітичного наводнення. Ці ділянки вважали фрактографічною ознакою окрихчувальної дії внутрішнього водню, абсорбованого сталлю і під час експлуатації на парогоннах, і під час електролітичного наводнення.

Рис. 4. Мікрофрактограми сталі 15X1M1Φ у вихідному стані (а, б) та після експлуатації на блоках № 1 (с, д) і 2 (е, ф), отримані в центральній частині зламів зразків радіальної орієнтації, випробуваних розтягом у повітрі після попереднього наводнення.

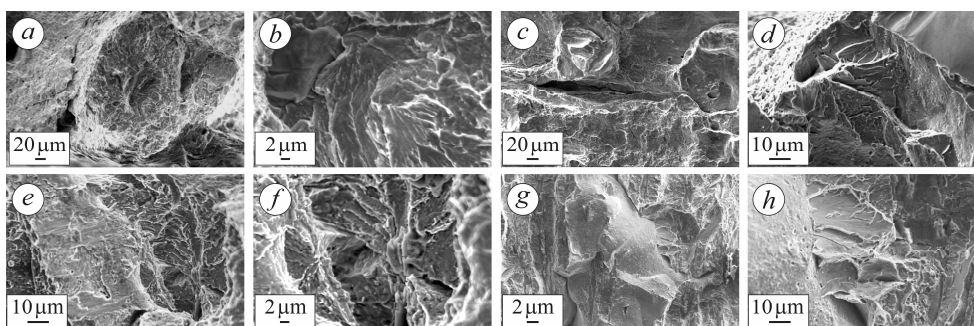
З наближенням до бічної поверхні наводнених зразків подібні ознаки окрихчення внутрішнім воднем фіксували щораз частіше (рис. 5), зокрема, як поодинокі крихкі елементи крізьзеренного відколу навіть на зламі сталі у вихідному стані (рис. 5а, б). У цьому випадку гребені відриву на фасетках відколу мали ознаки значного пластичного деформування (рис. 5б). Проте кількість фрагментів крізьзеренного відколу була більшою на зламі сталі з блоку № 1 (рис. 5с, д), а найбільшою – з блоку № 2 (рис. 5е–і). Осередками зародження відколів були сульфід марганцю (рис. 5с) та пошкодження на межах зерен (рис. 5д). Загалом формування відколів від сульфідів марганцю типове для сталі з блоку № 2 (рис. 5е, ф). Перетинки між утвореними при цьому еліпсоподібними тріщинами руйнувалися за механізмом зсуву.

Характерним фрактографічним елементом зламів сталі з блоку № 2 була значна кількість доволі великих (площею від 100 до 500 μm²) фрагментів міжзеренного руйнування, розпорошених у поперечному перерізі зразків (рис. 5г). Їх вважали візуалізованими експлуатаційними пошкодженнями внаслідок повзучості металу у стінці труби. Під час навантаження зразка розтягом від цих міжзеренних дефектів під впливом накопиченого в них водню руйнування поширювалося за механізмом крізьзеренного відколу (рис. 5h).

Рис. 5. Мікрофрактограми сталі 15X1M1Φ у вихідному стані (*a, b*) та після експлуатації на блоках № 1 (*c, d*) та 2 (*e-h*), отримані на глибині до 1,5 mm від зовнішньої поверхні зразків радіальної орієнтації, випробуваних розтягом у повітрі після попереднього електролітичного наводнювання.
