СТРУКТУРНО-МЕХАНІЧНИЙ СТАН СТАЛІ 12Х1МФ ГИНУ ПАРОГОНУ ТЕС ПІСЛЯ ТРИВАЛОЇ ЕКСПЛУАТАЦІЇ

І. О. ЦИБАЙЛО¹, Г. В. КРЕЧКОВСЬКА^{1,2}

¹ Фізико-механічний інститут ім. Г. В. Карпенка НАН України, Львів;

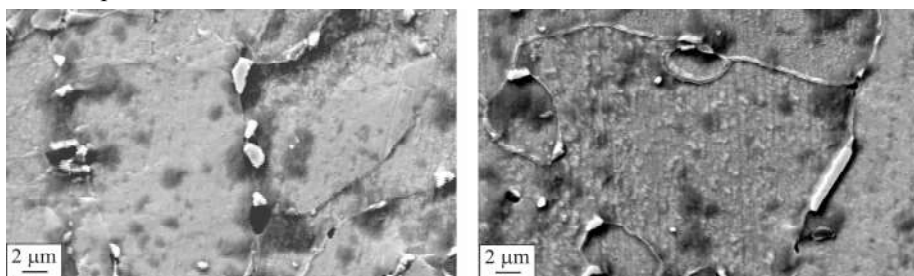
Виявили, що найбільші за розмірами карбіди утворюються вздовж меж феритних зерен у РЗГ. У структурі сталі переважали подовгуваті (до $4\ \mu\text{m}$) карбіди межами зерен з незначною кількістю всередині них розміром до $0,5\ \mu\text{m}$ (рис. 2). Що більші за розмірами карбіди формувалися вздовж меж, то вищі напруження виникали вздовж їх інтерфейсу з феритною матрицею (через невідповідність коефіцієнтів термічного розширення), а отже, пришвидшувалася декогезія міжфазними межами фериту з карбідами з формуванням уздовж меж зерен пор, сумірних з розмірами цих карбідів. Акумуляований металом під час тривалої експлуатації водень інтенсифікував ці процеси на всіх етапах. Достатні напруження розтягу та акумуляований на межах між карбідами та феритною матрицею водень сприяли передумовам для порушення когезії міжфазних меж, зародження мікропор та руйнування перетинок між ними.

Рис. 2. Типова мікроструктура експлуатованої сталі 12X1МФ розтягнутої зони гину біля зовнішньої поверхні труби.

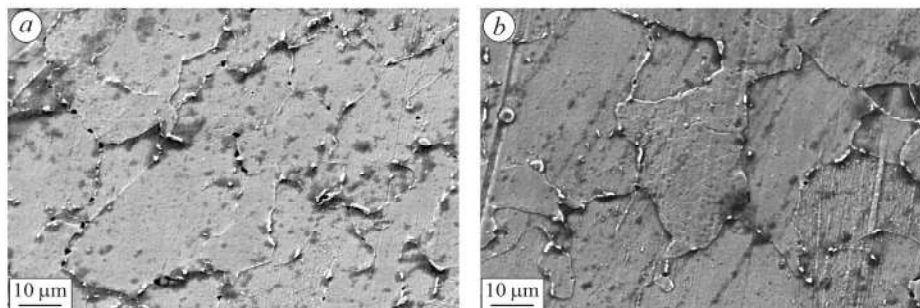
Крім того, встановили, що у РЗГ феритні зерна дещо витягнуті поперек стінки труби (рис. 3а). Але така особливість характерна лише для структури сталі біля зовнішньої поверхні труби, де найсприятливіші силові умови для повзучості, і менше проявляється біля внутрішньої. Водночас у центральній частині перерізу виявили практично рівновісні дрібні зерна розміром $10...15\ \mu\text{m}$ і дещо більші (до $60\ \mu\text{m}$) неправильної форми (рис. 3б).

сприятливими силовими умовами для повзучості, а отже, і для міграційної перебудови форми зерен. Рекристалізація і “вимітання” карбідів зсередини зерен тут ще не завершилися, тому дрібні зерна зберігають рівновісність, а всередині великих неправильної форми все ще багато крупних глобулярних карбідів (рис. 3b). Тоді як біля зовнішньої поверхні труби форма зерен залишалася в основному витягнутою (розміри їх півосей у середньому становили 15 і 40 μm), а карбідів всередині них майже не було (рис. 3a).

Рис. 3. Структура сталі розтягнутої зони гину біля зовнішньої поверхні (a) та в центрі перерізу (b) труби.

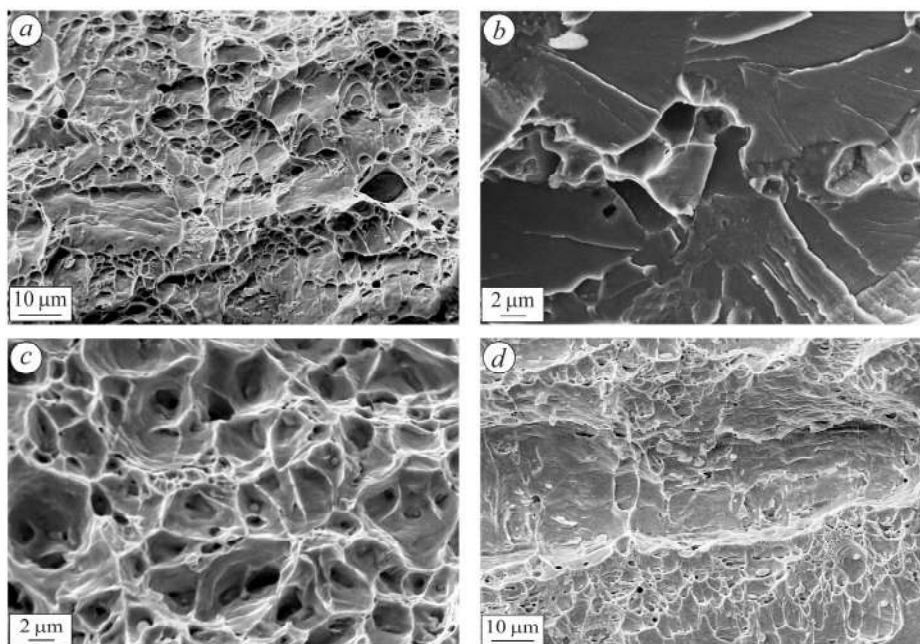
ків, вирізаних біля зовнішньої поверхні РЗГ (рис. 4). До того ж карбіди відсутні також на ділянці крихкого доламу зразків з типовим крізьзеренним руйнуванням і характерними річковими візерунками на фасетках відколу (рис. 4b).

Рис. 4. Особливості рельєфу зламів ударних зразків, вирізаних біля зовнішньої (a, b) та внутрішньої (c, d) поверхонь труби.

Водночас на зразках, вирізаних з РЗГ біля внутрішньої поверхні труби, де коагуляція і декогезія карбідів ще не відповідали критично деградованій сталі, вони залишалися практично у кожній ямці навколо них (рис. 4c, d). Отже, на цьому рівні по товщині стінки труби навіть в РЗГ карбіди все ще зберігали високу когезію з матрицею, що є доказом меншої пошкодженості металу у вигляді пор навколо карбідів біля внутрішньої поверхні труби.
