**РЕСТАВРАЦІЯ КОЗАЦЬКОГО ЧОВНА 1738 РОКУ**

*Стаття присвячена опису процедури реставрації козацького човна 1738 року, піднятого у жовтні 1999 року біля о. Хортиця внаслідок реалізації проекту „Запорізька Чайка”.*

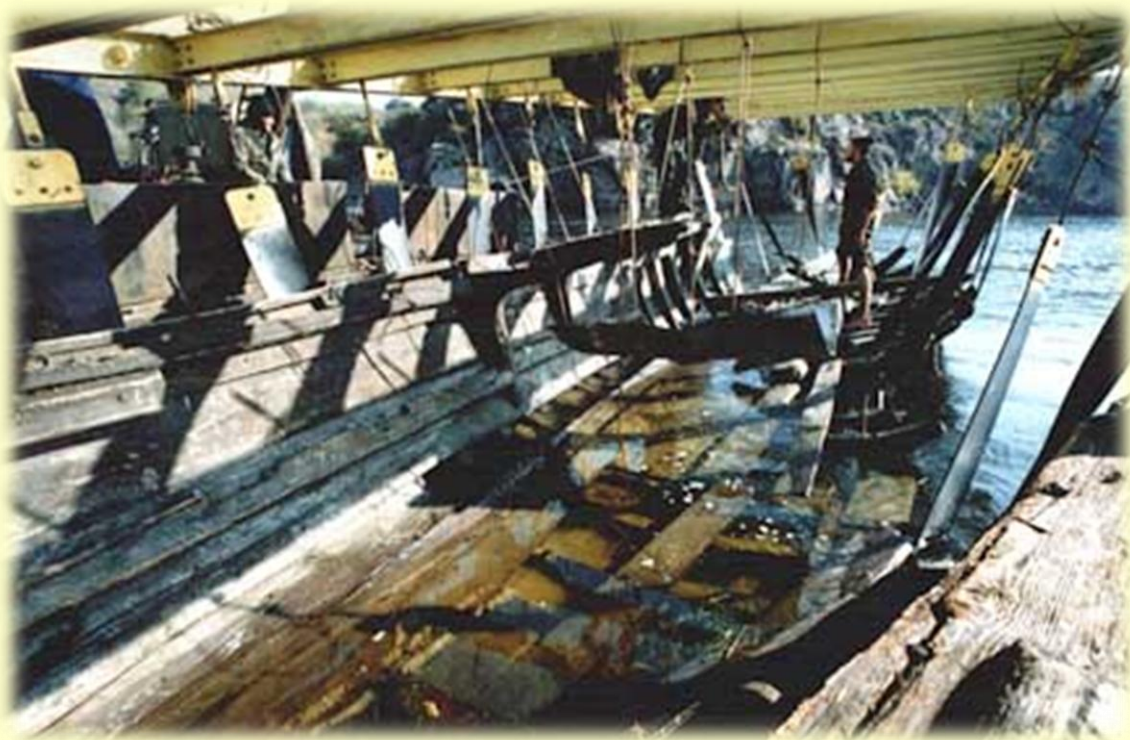
Фото 1. «Чайка» після підйому (внутрішній вигляд).

Ще під час розкопок було з'ясовано, що човен розташований на лівому боці з креном до 40 градусів. Диферент між кормою та носом складав 6 метрів. Саме цими показниками пояснюються і пошкодження. Під час перебування під водою правий бік, що знаходився зверху, було зруйновано течією ріки. Процес руйнації, скоріш за все, був повільним, що пояснює правильну параболічну форму смуги руйнації на округлому боці човна. Найбільші пошкодження мали місце з боку правого борта та носа. Фактично відсутніми виявилися майже три чверті правого борта. Носова конструкція, за винятком бакса, була знищена повністю. Також не були знайдені банки носового гребного відсіку, пілерси правого борта та права носова гарматна опора. Можна сказати, що частина, яка виступала з піску, була „зрізана часом”.

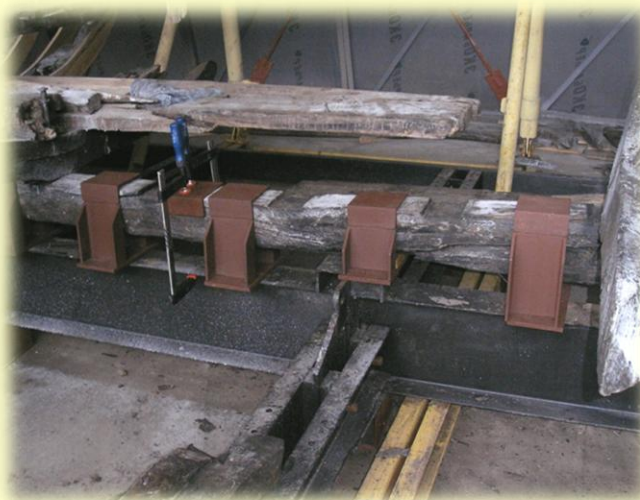
Фото 2. Установка кільових вузлів

площина кільця завдяки вертикальним П-подібним пластинам з'єдналася з горизонтальною опорною пластиною 300x200x10 мм. Остання, в свою чергу, приварювалася до металевго стапеля, центральна балка якого проходила саме під кілем судна. Зверху кільовий вузол мав ще одне перпендикулярне до ДП металеве кільце, в яке вставлявся кожен дубляж. Таким чином, лівий борт човна отримував дублюючий скелет, який спирався не на судно, а на металевий стапель (Фото. 2). Цей скелет розташовано між обшивками та повністю скрито від спостерігачів.

Починаючи у січні 2006 року реставрацію, необхідно було, насамперед, встановити судно на рівний кіль. Для цього були виготовлені спеціальні металеві кільові вузли, які виконували функцію опертя. Кожен такий вузол виготовлявся під окремий дубляж. Кільові вузли розміщувалися у просторі між кілем та кільсоном човна. Вони охоплювали квадратним кільцем тіло кіля, проходячи між ним та першим поясом обшивки у місці шпунтового вирізу. Нижня

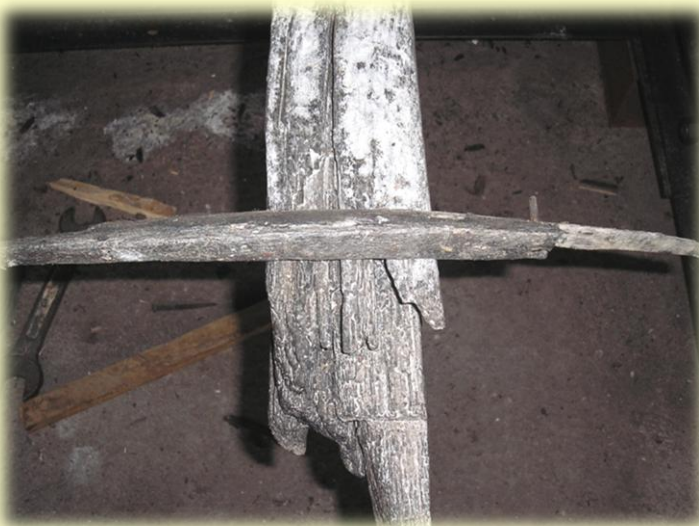
Під час виконання робіт було встановлено, що кіль „чайки” мав пошкодження під час експлуатації судна і ремонтувався у XVIII столітті (Фото. 3).

Фото 3. Ця щепка відкололась і була закріплена цвяхами до кілю 270 років тому назад.
