ОБСЛЕДОВАНИЕ ТРУБЧАТЫХ МЕТАЛЛОКОНСТРУКЦИЙ ЭЛЕМЕНТОВ КАРКАСА ВЫТЯЖНОЙ ТРУБЫ ЧЕРНОБЫЛЬСКОЙ АЭС

В. А. ТРОИЦКИЙ, М. В. БОРОДАВКО, В. П. ДЯДИН, Е. А. ДАВЫДОВ, М. Н. КАРМАНОВ*
ИЭС им. Е. О. Патона НАНУ. 03680, г. Киев-150, ул. Боженко, 11. E-mail: office@paton.kiev.ua

Проанализированы результаты проведенного неразрушающего контроля новой вытяжной трубы Чернобыльской АЭС. Рассмотрены особенности, которые необходимо учитывать при анализе технической документации и последующем проведении неразрушающего контроля трубчатых профилей, из которых изготовлена данная конструкция. Выполнена систематизация обнаруженных дефектов и рассмотрен характер их развития в сварных соединениях элементов фасонных деталей башни трубы. Проведен детальный анализ возможных причин появления таких трещин. Рассмотрены основные недостатки, которые были допущены при проектировании данной конструкции. Отмечено, что требования нормативного документа ДБН В.1.2-2:2006 для оценки возможных ветровых воздействий, вызывающих аэродинамические знакопеременные колебания трубчатых элементов, были учтены не в полном объеме. Это привело к возникновению усталостных повреждений сварных соединений. Даны рекомендации к проведению нераз

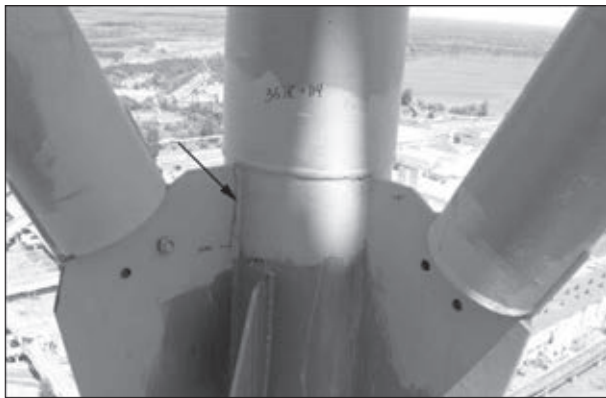
Рис. 2. Узел примыкания раскосов к опорной стойке Ø 325×8 мм в узле 36-Ж на отметке 114,92 м с обнаруженным ранее дефектом (показано стрелкой)

дополнительные очаги для зарождения усталостных трещин. Этот недостаток проявился при циклических нагрузках, в данном случае вызываемых аэродинамическими эффектами.

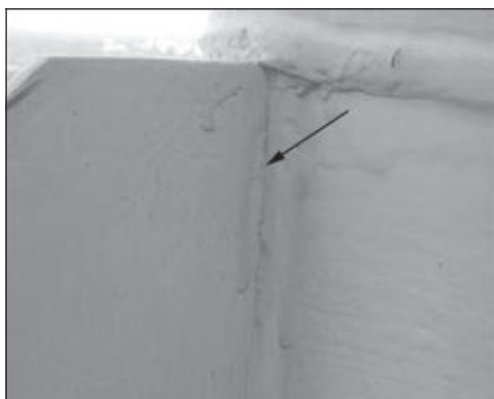
Рис. 4. Характерное повреждение по границе перехода от шва к основному металлу прорезной фасонки

было выявлено шесть трещин, развивающихся по околошовной зоне угловых швов со стороны прорезных фасонки, протяженностью от 50 до 150 мм. Характерно, что в узле расколов под площадкой был выявлен только один дефект в ребре протяженностью около 25 мм на высоте, где помимо уменьшения толщины фасонки уменьшается и диаметр труб, используемых для вертикальных связей и расколов.

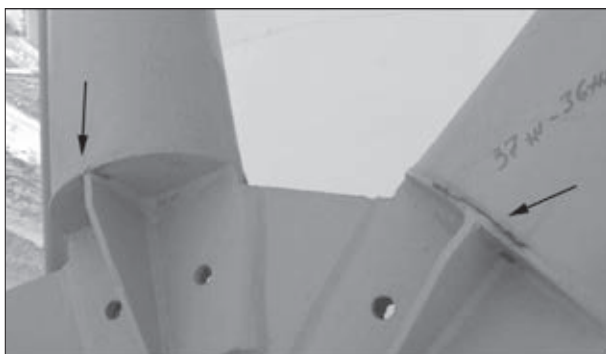
Данное предположение достаточно хорошо согласуется с тем фактом, что дополнительно выявленные трещины в узлах соединения раскосов с распоркой (рис. 5) как раз попадают под действие такого изгиба. Узел характерен тем, что врезная фасонка раскоса с одной стороны подкреплена ребром жесткости, которое приварено к фасонке и заглушке. Такое соединение является неудачным и является наиболее уязвимым к появлению и разви-

тию трещин при действии изгибающих усилий из-за наличия резкого перепада жесткостей (рис. 5). Значительная разница в размерах трещин может означать, что они образовались в разное время, находятся в зонах разных нагрузок и все они развиваются как трещины усталости. Отсутствие видимого раскрытия берегов трещины, несмотря на их протяженность, дополнительно свидетельствует об усталостном характере их происхождения.

Рис. 5. Характерное повреждение в узле соединения раскосов с распоркой под площадкой (показаны стрелками)

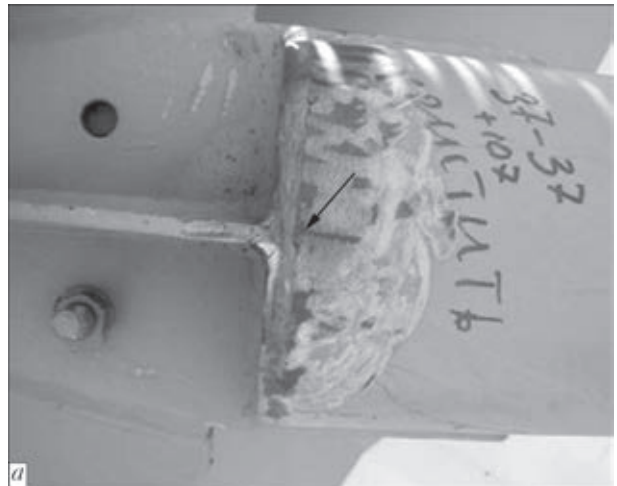
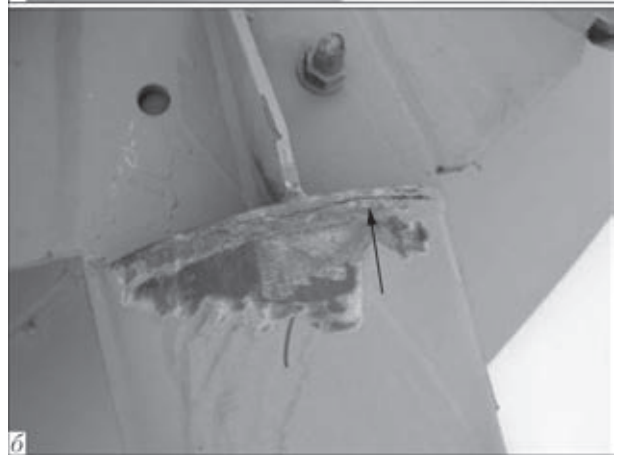
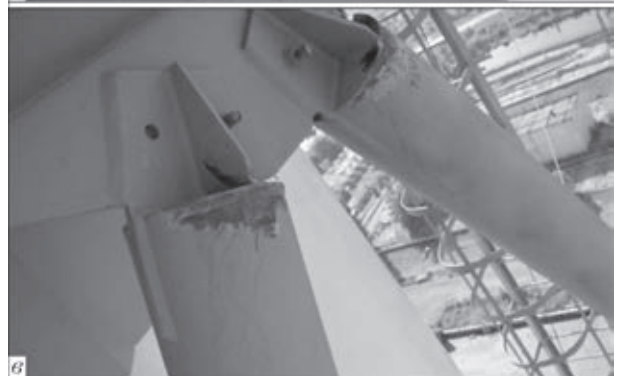
Рис. 6. Трещина в заглушке в зоне ребра левого (а) и правого (б) раскоса длиной около 150 мм по линии (37-Д1)-(37-Ж) ниже отметки +107,72 и общий вид расположения раскосов под площадкой ниже отметки +107,72 в зоне крепления к горизонтальной связи по линии (37-Д1)-(37-Ж) (в)

Визуальный осмотр на уровне площадки +107,72 (рис. 6 – 8) показал, что узлы соединения расколов под площадкой претерпели значительные повреждения за истекший период после монтажа. Основные повреждения расколов носят систематический характер и находятся в зоне приварки заглушки и ребра жесткости к ней.

Всего на данной отметке было обнаружено 9 трещин. Трещины также носят систематический характер развития и находятся в узлах крепления расколов к горизонтальной связи под площадкой (4) и соединениях с опорной стойкой (5 трещин).

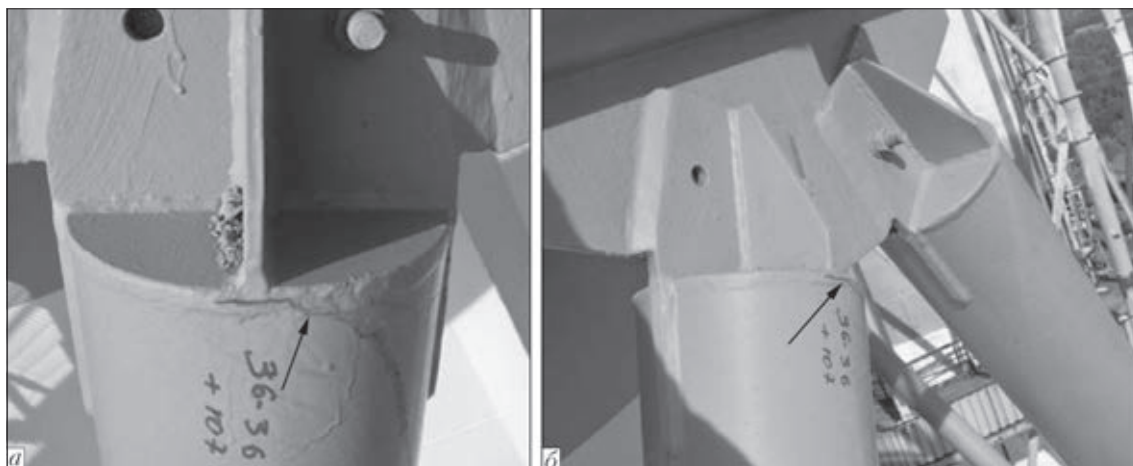
Рис. 7. Трещина в заглушке под ребром левого раскола длиной около 60 мм по линии (36-Д1) – (36-Ж) ниже отметки +107,72 (а) и общий вид расположения расколов под площадкой с отметкой +107,72 в зоне крепления к горизонтальной связи по линии (36-Д1) – (36-Ж) (б)

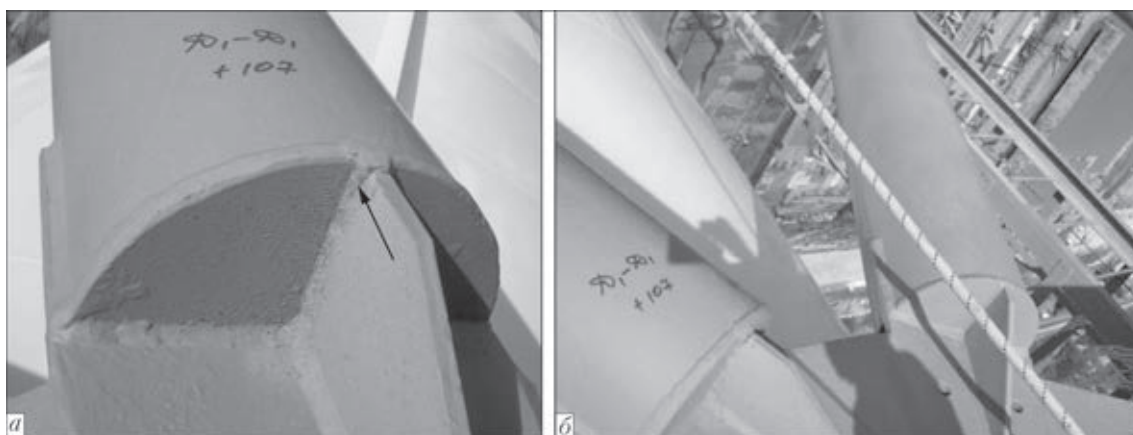
Рис. 8. Трещина в ребре левого раскола длиной около 25 мм по линии (36-Д1) – (37-Д1) ниже отметки +107,72 (а) и общий вид расположения расколов под площадкой с отметкой +107,72 в зоне крепления к горизонтальной связи по линии (36-Д1) – (37-Д1) (б)

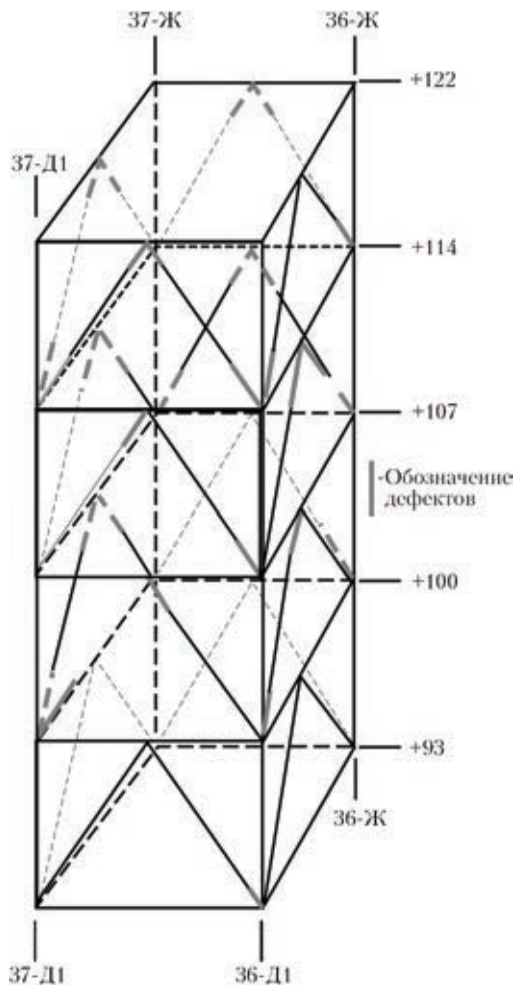
На рис. 10 представлен общий вид расположения обнаруженных трещин. Места повреждений

выделены красным цветом. Как видно из данного рисунка, дефекты в конструкции распределяются достаточно равномерно, включая отметку 122 м.

Рис. 10. Общий вид верхней части каркаса трубчатой конструкции НВТ и мест расположения трещин на верхних элементах каркаса

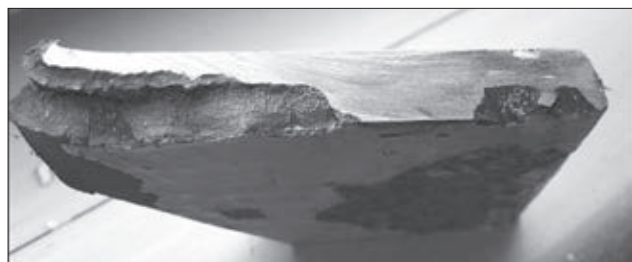
Кроме того, по нашей просьбе заказчик предоставил фрагмент ранее вырезанного участка для визуального осмотра. Имеющийся на поверхности вырезанного фрагмента излом представлен на рис. 9. На рисунке хорошо видно, что поверхность излома носит ступенчатый характер. Шевронный узор на поверхности излома дополнительно свидетельствует об усталостном характере развития трещины с внешней стороны фасонки по околошовной зоне углового шва. Причем ступенчатый характер развития трещины имеет место с обеих сторон фасонки, что свидетельствует о знакопеременной нагрузке.

Рис. 9. Поверхности излома фрагмента левой фасонки узла 36-Ж на отметке 114,92

Анализ поверхности излома на левой фасонке узла 36-Ж (отметка +114,92) свидетельствует об усталостном характере развития двухстороннего излома со стороны прорезной плоской фасонки по околошовной зоне ее приварки к трубчатой опорной стойке.

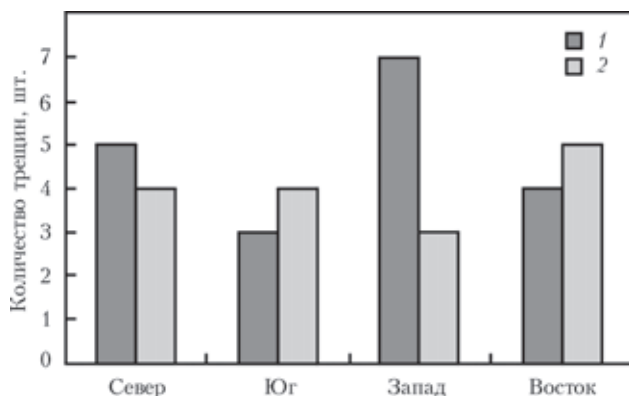
Рис. 11. Распределение выявленных трещин в зависимости от сторон света: 1 – трещины в прорезных фасонках; 2 – трещины в раскосах над площадками (трубными загрузками)

Как видно из рис. 11, минимальное значение обнаруженных дефектов наблюдается при ветрах южного направления, а наибольшее – при западном направлении ветров и соответствует розе ветров в месте сооружения, что рекомендовано учесть при выполнении ремонтных работ и реконструкции каркаса.
