НЕРУЙНІВНИЙ КОНТРОЛЬ В АНТАРКТИЦІ

На початку 2019 р. на Українській антарктичній станції «Академік Вернадський» на острові Галіндез в архіпелазі Аргентинських островів виконано технічне діагностування резервуара РГС-150 та днища резервуара РВС-200 з наступним його антикорозійним покриттям.

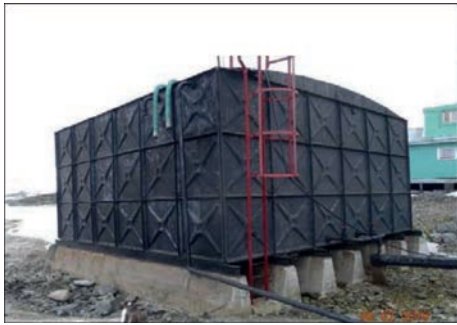
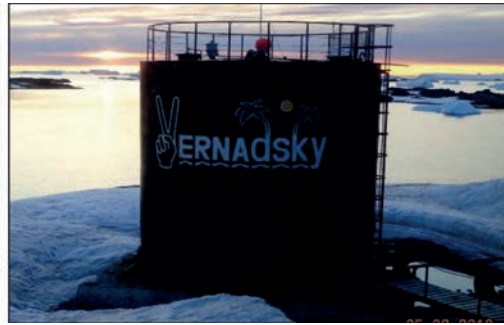
Аналіз результатів технічного діагностування стану резервуара РГС-150, розташованого на УАС «Академік Вернадський», дозволив зробити висновок, що всі елементи резервуара знаходяться в задовільному технічному стані, стінки, днище та

покрівля не мають недопустимих деформацій чи дефектів, що можуть вплинути на надійність експлуатації та працездатність резервуара. На металоконструкціях резервуара не виявлені сліди протікання пального, що свідчить про герметичність внутрішньої оболонки.
