АНАЛІЗ ПОВЕДІНКИ ЗВАРНОГО З'ЄДНАННЯ РІЗНОРІДНИХ СТАЛЕЙ В КОНСТРУКЦІІ ТЕХНОЛОГІЧНОГО ТРУБОПРОВОДУ РИФОРМІНГУ РЕАКТОРНОГО БЛОКУ

С.З. Стасюк

Інститут проблем міцності ім. Г.С. Писаренка НАН України. 01014, м. Київ, вул. Тимірязєвська, 2. E-mail: ips@ipp.kiev.ua

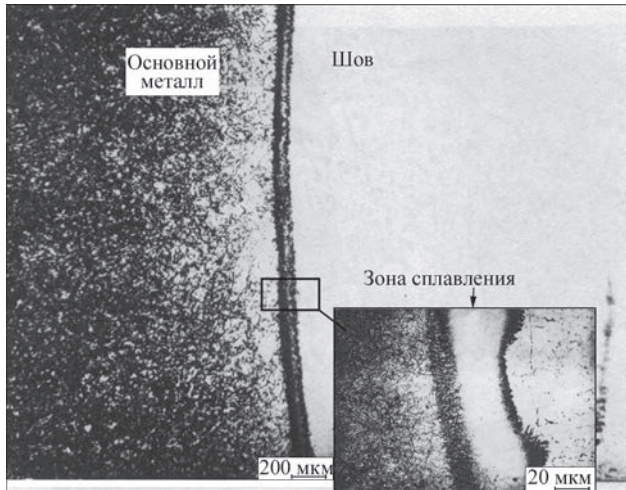
Рис. 1. Мікроструктура зварного з'єднання труби зі сталі 15X5M контрольної ділянки 2

з'єднання ділянки 2 представлена на рис. 1, ділянки 1 – на рис. 2, показники структури металу шва за проходами (шарами) і навколошовної зони – у табл. 3 і 4. Усі шари чотирипрохідного зварного шва з'єднання труби з фланцем мають однакові параметри макроструктури шва: ячеїсто-дендритна структура з гранульованим зерном у границі сплавлення величиною 4–5 бали і 2–3 бали в центральній частині шва (рис. 2). При віддаленні від границі сплавлення до центру шва зеренна структура порушується (рис. 2, а), з'являються тонкі стовбчасті дендрити шириною до 0,01 мм і довжиною від 1,0 до 1,5 мм. У центрі шва кристаліти зменшуються, формується крупне грануляційне зерно 2 (3) бала (рис. 2, б). У зварному шві наявні неметалеві включення: точкові оксиди (1 бал) з розміром частинок від 0,003 до 0,005 мм, які розміщено в основному у корені шва; частинки глинозему трикутної, прямокутної форми та у формі трапеції і мають поперечні розміри від 0,01 до 0,03 мм. Глиноземні частинки розміщені в основному по границях шарів багатопрохідного зварювання і виникли внаслідок неякісного зачищення їх поверхонь. Показники структури металу шва надано в табл. 4. Отже в металі шва аномальних структур не виявлено і можна стверджувати, що за час високотемпературної тривалої експлуатації у водневому середовищі структурні зміни і структурно-фазові перетворення не відбувалися.

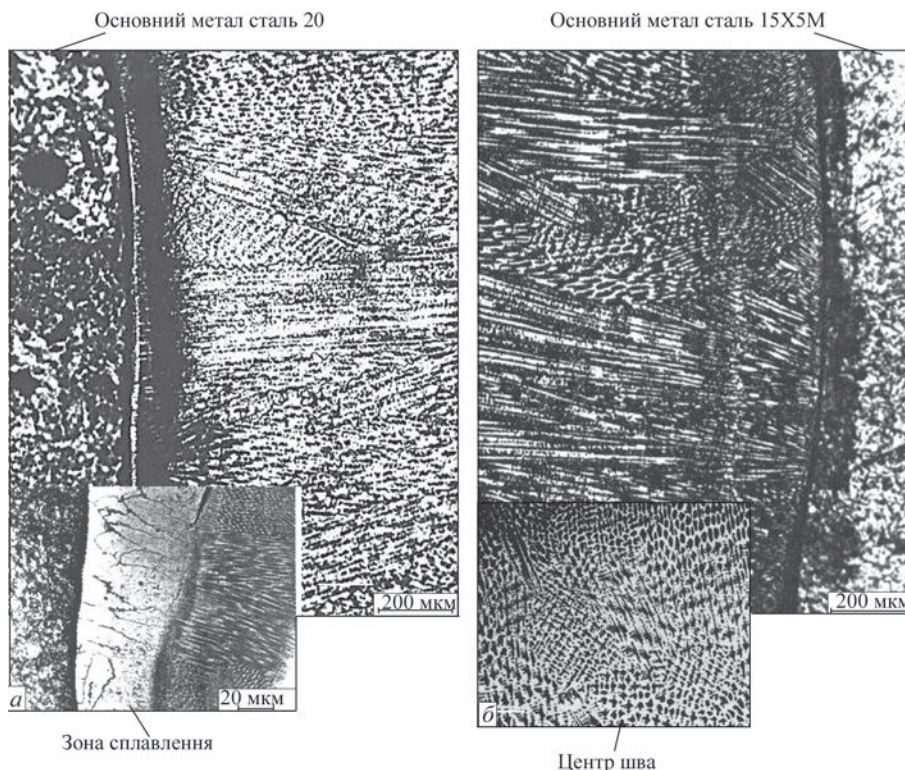
Рис. 2. Мікроструктура металу шва приварювання фланця зі сталі 20 до труби зі сталі 15X5M: а – з боку фланця; б – з боку труби

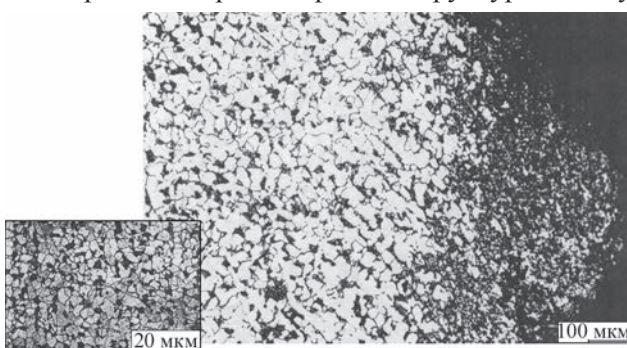
Рис. 3. Мікроструктура металу фланця зі сталі 20

містить 80 % фериту і не більше 20 % зернистого перліту. Присутність в мікроструктурі укрупнених зерен фериту (7 і навіть 6 балів), а також наявність їх чітких границь є свідченням того, що в основному металі відбулася рекристалізація. В металі, що безпосередньо примикає до місця руйнування, присутні дефекти овальної форми – це пори або поглиблення від частинок, що випали, розміром від 0,01 до 0,1 мм. Зазначимо, що такі дефекти стали осередками виникнення та розвитку тріщин. Область руйнування показана на рис. 4. По обидва боки від магістральної тріщини розкрилися вторинні тріщини, які проходили в метал під кутом (30...40°) до магістральної. Ширина пороженчів вторинних тріщин складала від 0,02 до 0,1 мм, а їх протяжність (довжина) 1,0 мм і більше. Крім того, в металі фланцю з'явилися зигзагоподібні переривисті ланцюжки із вільного графіту (продукту розпаду цементиту), які також могли ініціювати тріщини (рис. 4, в). Розсипи цих ланцюжків спостерігались на рівні першого та другого шару від кореню шва. Глибина їх проникнення в метал відмічалася до 15 мм, а ширина знаходи-

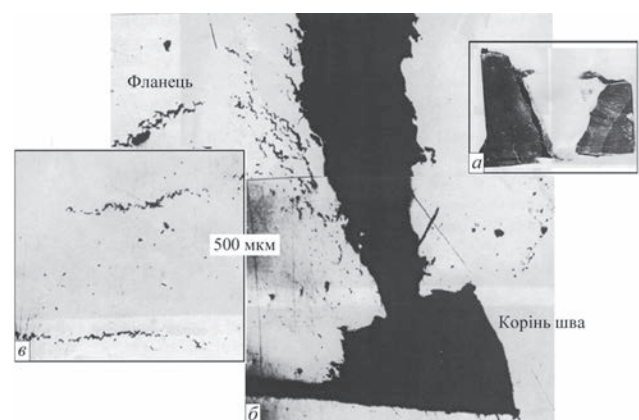
Рис. 4. Область руйнування зварного шва приварювання фланця до труби: а – макроструктура; б – магістральна тріщина; в – зигзагоподібні ланцюжки в металі фланця зі сталі 20

Отже, виникнення тріщини спричинено графітними ланцюжками, які проникли в основний метал фланця вглиб і розповсюдились по його висоті (до рівня I і II шарів зварного шва). Руйнування з'єднання пройшло по ділянках нормалізації і неповної перекристалізації в матеріалі фланця, на яких питома довжина границь зерен дуже висока (максимальна в порівнянні з іншими ділянками ЗТВ) через малий розмір зерен і, отже, там, велика концентрація виділених частинок вільного графіту, які послабили матрицю та обумовили крихке руйнування металу.

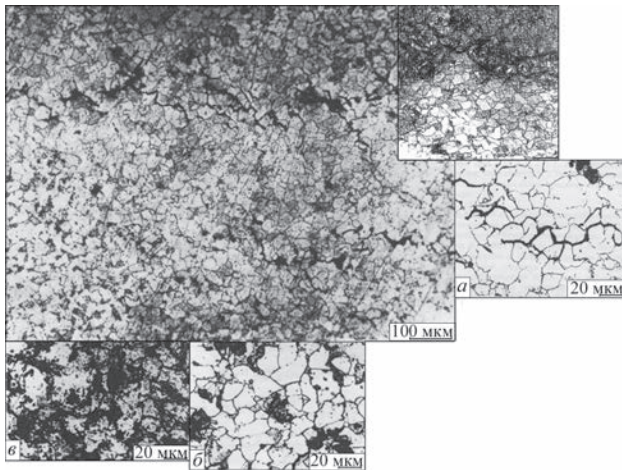
лась в межах від 0,0002 до 0,005 мм. Вони розповсюджувались від зерна до зерна поздовж границь сусідніх зерен (рис. 5, а). Навкруги ланцюжків сформувалися знеуглецьовані області розмірами $0,7...0,8 \times 1,0...1,5$ мм, звільнені від перлітної складової мікроструктури (майже чистий ферит з розмірами зерна до 7 балів), саме утворення яких спричинено розпадом цементиту і концентрованою виділення графіту в окремих ланцюжках по границях зерен. Окрім графітизації металу фланця мала місце коагуляція частинок цементиту (рис. 5, в): у структурі наявні відносно крупні частинки розмірами 20...30 мкм і частинки розмірами від 0,4 мкм до 3...5 мкм, навкруги яких також утворилися знеуглецьовані зони звільнені від перліту (рис. 5, б).

Таким чином, мікроструктурні дослідження показали, що воднева корозія металу фланця, проявом якої стало знеуглецьовання, виникла че-

Рис. 5. Мікроструктура зони термічного впливу зварного шва з боку фланця: а – зигзагоподібні графітні ланцюжки; б – знеуглецьовані зони; в – коагуляція частинок цементиту

рез те, що не були враховані рекомендації [5, 10] щодо можливості використання фланця зі сталі 20 у середовищі з вмістом водню за температури більше 280 °С.

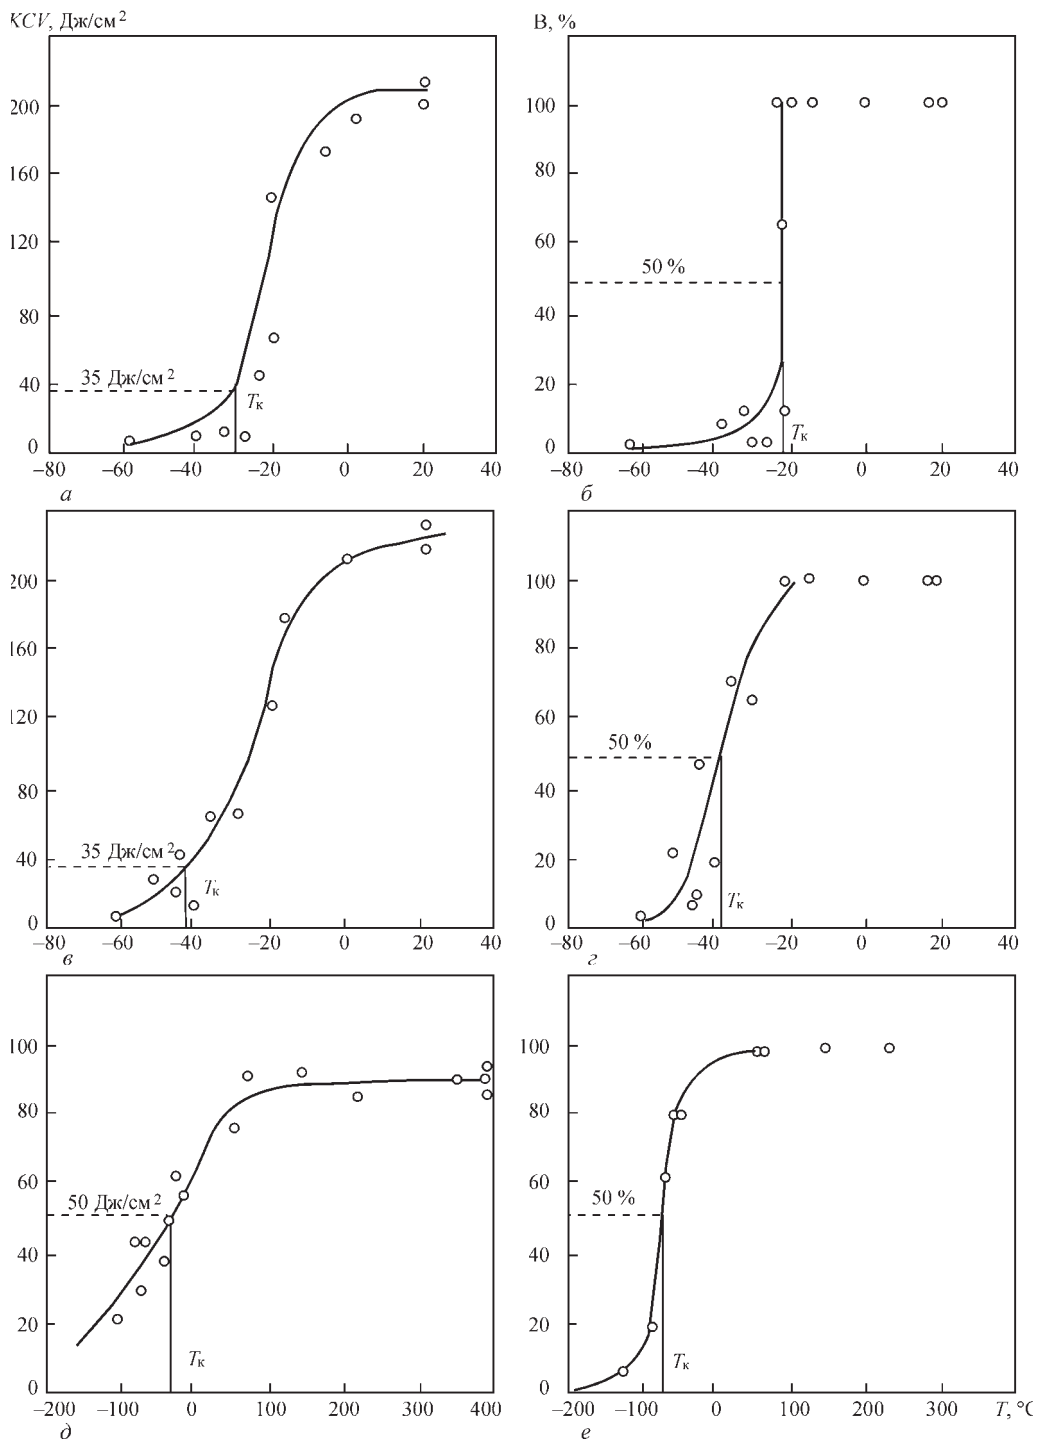
Рис. 6. Визначення температури крихкості металу труби зі сталі 15X5M ділянок 1 і 2 за показниками ударної в'язкості (KCV) і в'язкої складової у зламі (B): а, б – основний метал ділянки 1; в, г – основний метал ділянки 2; д, е – зварний шов ділянки 2

1: за показниками KCV і B вони становили -40 і -38 $^{\circ}\text{C}$, відповідно. При цьому критичні температури крихкості визначено в більш низькому діапазоні відносно ділянки

Метал шва, виконаний аустенітними матеріалами, відрізнявся від основного металу відсутністю явного переходу від в'язкого до крихкого руйнування (рис. 6, д, е). Як видно з наданих на рисунку графіків, із зниженням температури ударна в'язкість повільно зменшувалася з максимального рівня 60 Дж/см^2 при кімнатній температурі до 6 Дж/см^2 за температури -190 $^{\circ}\text{C}$, а T_k , визначена за критеріальним значенням ударної в'язкості для аустенітних сталей ($KCV = 50$ Дж/см^2), ста-

новила 0 °С. Відмітимо, що для досліджуваних аустенітних швів достатньо складно було ідентифікувати ділянки крихких і в'язких руйнувань на поверхні зламу зразків. Так, в температурному діапазоні від 20 до –90 °С спостерігалась рихла волокниста поверхня зламу з характерними ділянками відриву у вигляді штрихів, які можна вважати умовно крихкими, розмір і кількість яких збільшувались із зниженням температури. Проте при 20 °С (і вище) злам в'язкий зі значними утяжками кромки; руйнування відбувалось шляхом зрізу; в центральній частині зразка поверхня зламу була орієнтована уздовж ліній ковзання з переважаючим руйнуванням за механізмом зсуву. Отримані дані показали, що основний метал і метал шва трубопроводу знаходяться у в'язкому стані як при експлуатаційній, так і кімнатній температурах, між тим критична температура крихкості шва зміщена в область понижених температур.
