ВЛИЯНИЕ ПОВЫШЕНИЯ ТВЕРДОСТИ КОЛЕСА НА КОЛИЧЕСТВО ДЕФЕКТОВ НА ЕГО ПОВЕРХНОСТИ КАТАНИЯ И ИНТЕНСИВНОСТЬ ИЗНОСА ГРЕБНЯ

Проведен анализ влияния повышения твердости колес грузовых вагонов на количество образуемых дефектов поверхности катания, а также на интенсивность износа гребней. Рассмотрены колеса с различными профилями и толщиной гребня, а также твердостью стали.

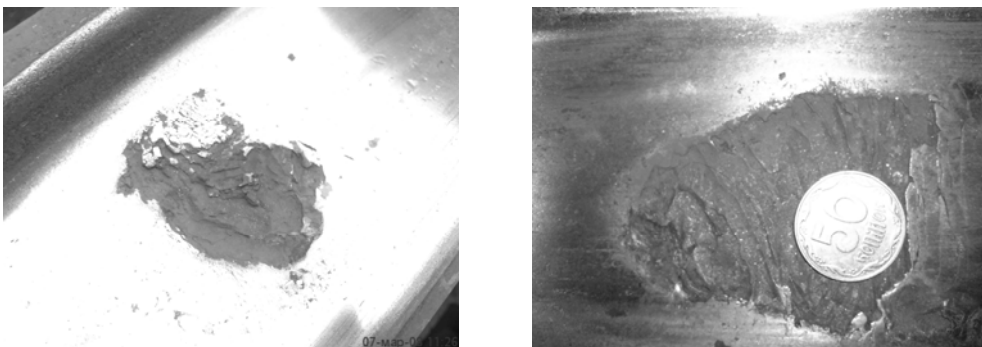
Рис. 1

Для составления таблиц и гистограмм, получения статистических данных и более наглядного представления сущности проблемы были установлены некоторые границы для размеров дефектов на ободах колес. Выщербины диаметром от 5 мм и глубиной от 1 мм (рис. 1) и ползуны размером от 15 мм и выше (рис. 2) фиксировались. Выщербины диаметром до 4 мм и ползуны до 14 мм тоже фиксировались, но при составлении сводной таблицы их не учитывали, потому что в процессе эксплуатации они закатываются.

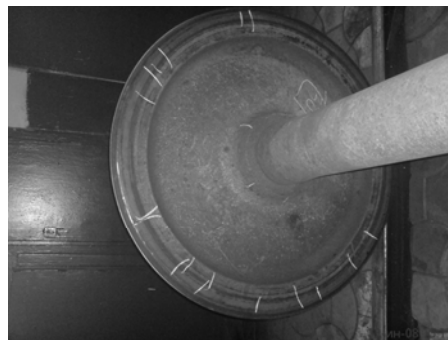
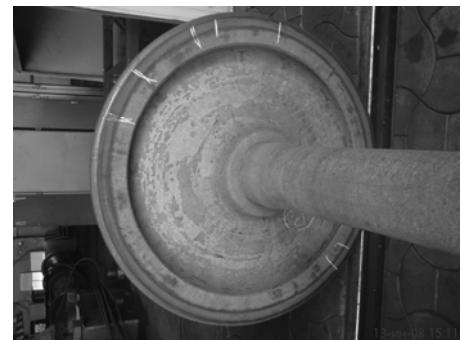
Рис. 3

В качестве примера на рис. 3а и 3б мелом отмечены места с выщербинами или ползунами. Такие колеса нуждаются в переточке для дальнейшей эксплуатации.

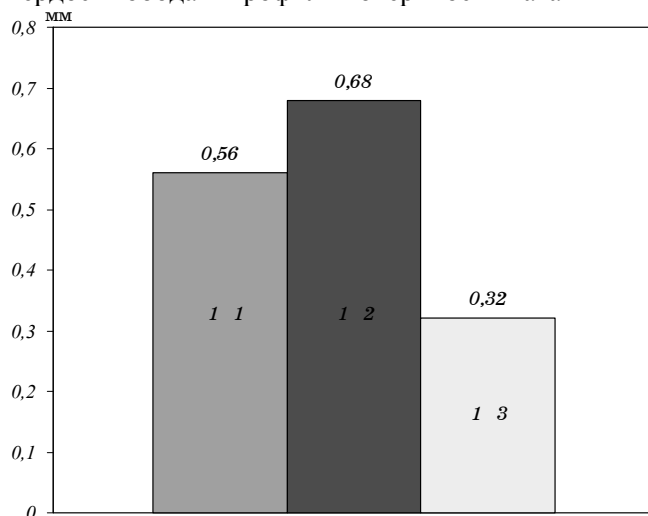
Рис. 4

На рис. 4 показан средний износ гребней колес в мм с различным профилем и твердостью ободьев, приходящихся на один вагон за 10 тыс. км

пробега. Столбцом №1 отмечена группа колес, которые имеют профиль по ГОСТ 9036 и стандартную твердость обода. Столбцом №2 показана группа колес, которые имеют профиль поверхности катания по ГОСТ 9036 и повышенную твердость обода, а столбцом №3 изображена группа колес, имеющих стандартную твердость обода и профиль поверхности катания ИТМ-73.

Как видно из гистограммы, представленной на рис. 4, износ гребней колес с ободьями обычной твердости и стандартным профилем меньше, чем у колес с ободьями повышенной твердости, на 17%. У колес с профилем ИТМ-73 износ гребней меньше, чем у колес с повышенной твердостью и стандартным профилем, на 37%.

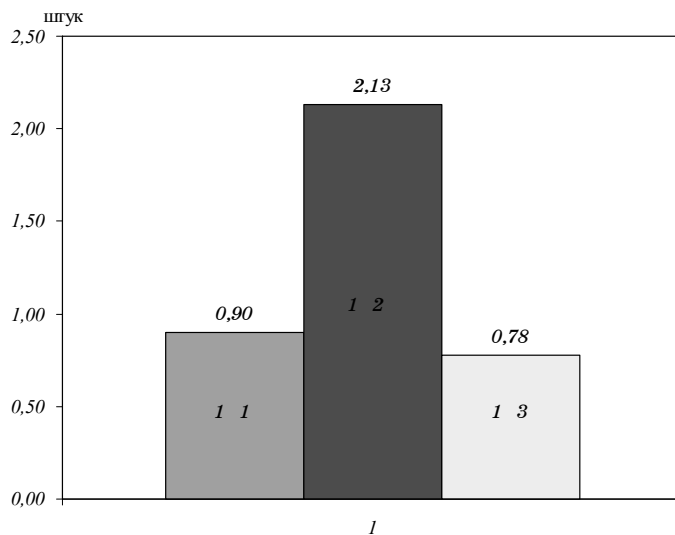
Рис. 5

На рис. 5 показано среднее количество выщербин, приходящихся на один вагон за 10 тыс. км пробега.

Количество выщербин на один вагон, приведенное к 10 тыс. км пробега (рис. 5), у колес с повышенной твердостью обода и стандартным профилем

катания в 2,7 раза больше количества выщербин на колесах с профилем катания ИТМ-73 и в 2,3 раза больше количества выщербин на колесах со стандартным профилем поверхности катания и обычной твердостью обода.

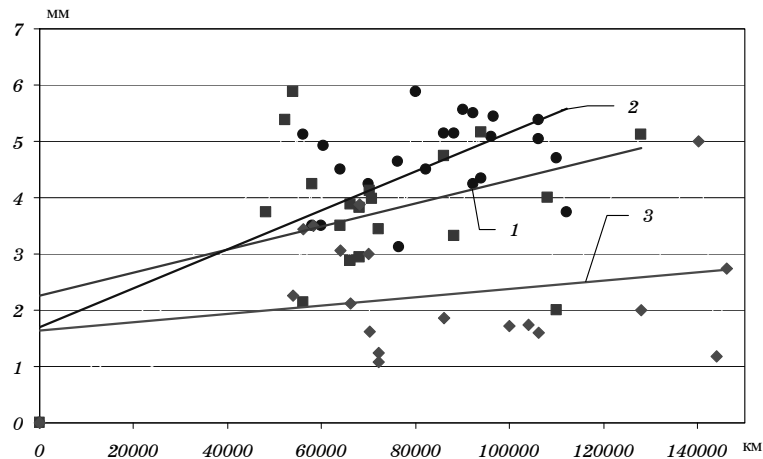
Рис. 6

Таким образом, колеса, имеющие повышенную твердость обода и стандартный профиль поверхности катания, имеют худшие эксплуатационные показатели, чем колеса с обычной твердостью обода и профилем ИТМ-73. Для большей наглядности на рис. 6 приведен сводный график износа гребней при увеличении пробега для различных подгрупп колес.

Как видно на рис. 6, ниже всех находится линия тренда под номером 3, что соответствует колесам, имеющим профиль катания ИТМ-73 и обычную твердость обода. Соответственно линия 1 построена по данным измерений износа колес, имеющих стандартный профиль с обычной твердостью обода, а линия 2 – по колесам, имеющим стандартный профиль колеса с повышенной твердостью обода. Как видно, линия 3 имеет более пологий угол, а линии 1 и 2 – более крутой. Следовательно, износ гребней таких колес существенно меньше. Наиболее крутой угол имеет линия 2, следовательно износ гребней этих колес происходит интенсивнее как на начальной стадии, так и на стадии эксплуатации. Таким образом, подтверждается гистограмма из рис. 4, на которой колеса, имеющие стандартный профиль катания и повышенную твердость обода, подвержены более интенсивному износу в сравнении с колесами, профиль которых ИТМ-73 или стандартный, а обод имеет обычную твердость.
