## РОСТ КОРРОЗИОННЫХ ТРЕЩИН В КОНСТРУКЦИОННОЙ СТАЛИ 10ГН2МФА

Академик НАН Украины **В. И. МАХНЕНКО**, **Л. И. МАРКАШОВА**, **О. В. МАХНЕНКО**, доктора техн. наук,  
**Е. Н. БЕРДНИКОВА**, **В. М. ШЕКЕРА**, кандидаты техн. наук  
(Ин-т электросварки им. Е. О. Патона НАН Украины),  
**А. С. ЗУБЧЕНКО**, д-р техн. наук («Гидропресс», г. Подольск, РФ)

Описана взаимосвязь между скоростью роста коррозионных трещин и коэффициентом интенсивности напряжений на основе диаграммы статической коррозионной трещиностойкости. Подтверждена основная рабочая гипотеза о дискретности роста трещины конструкционной стали.

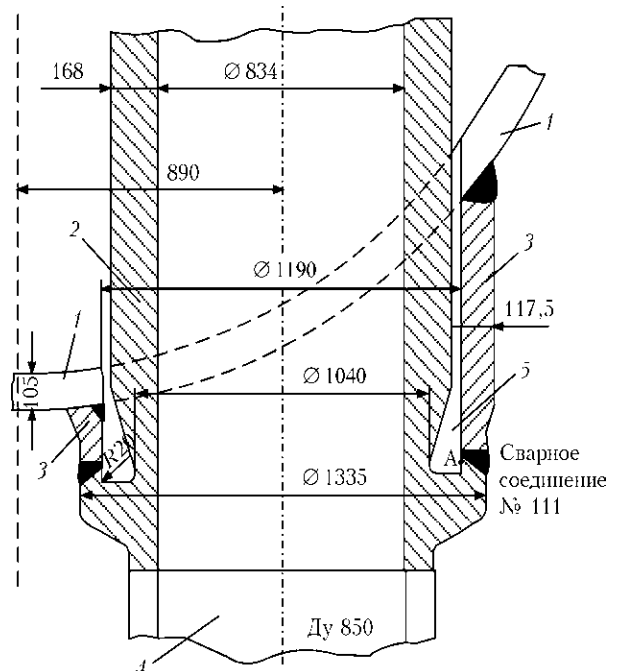
Рис. 1. Схема узла соединения коллектора с корпусом парогенератора с помощью патрубка: 1 — корпус парогенератора; 2 — коллектор; 3 — патрубок; 4 — главный циркуляционный трубопровод; 5 — карман

Рассматриваемое в данной работе сварное соединение № 111 (рис. 1) в парогенераторах ПГ-1000 современных атомных энергетических блоков ВВЭР-1000 является в этом отношении проблемным, поскольку каждый блок имеет в составе четыре парогенератора. В настоящее время в Украине эксплуатируется 13 таких блоков на четырех АЭС с длительностью эксплуатации в пределах от 8 до 28 лет.

Первые дефекты в сварных соединениях № 111 на украинских АЭС были обнаружены в 2003 г. на Южно-Украинской АЭС. До этого такие трещины в соединении № 111 были обнаружены на Нововоронежской и Калининской АЭС в России примерно после 20-летней эксплуатации. Первые обнаруженные трещины в основном были продольные, т. е. вдоль сварного шва и достаточно

2, патрубок 3, практически не склонна к образованию коррозионных трещин. Однако при длительной эксплуатации, благодаря застойным явлениям в кармане 5, меняется состав среды, контактирующей с поверхностью односторонних сварных соединений. Создаются условия для язвенной многоочаговой поверхностной коррозии вдоль окружного сварного шва, которая затем переходит в I стадию коррозионной трещины (рис. 2). Очевидно, что неконтролируемое состояние поверхности в кармане в зоне одностороннего сварного шва оказывает немаловажное влияние на время перехода от язвенной коррозии к формированию коррозионной трещины. При этом вполне возможно, что промежуточным состоянием является образование канавочного коррозионного дефекта вдоль сварного шва, из которого затем образуется окружная трещина.

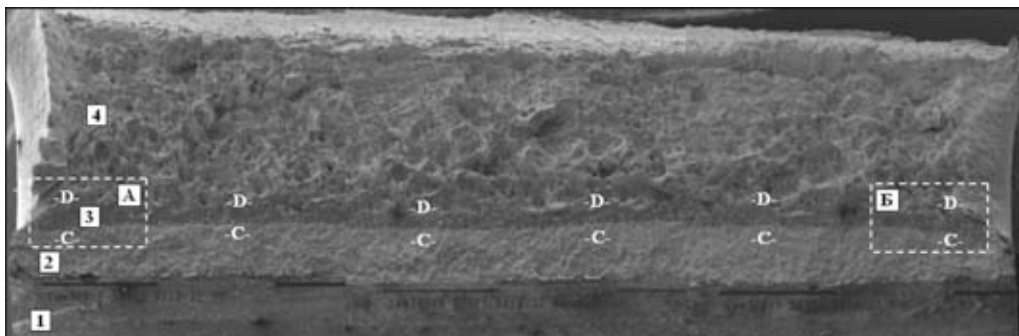
Рис. 4. Панорама излома образца № 1 (обозначения см. в тексте)

На рис. 4 четко различают четыре зоны. Зона 1 соответствует надрезу образца Шарпи глубиной 2 мм, зона 2 — предварительно вырошенная усталостная трещина, зона 3 — коррозионная трещина между линиями С–С–С и D–D–D, зона 4 — зона долома.

Ширина зоны коррозионного роста трещины, величина  $\Delta l$  между линиями С–С–С и D–D–D, полученная с помощью сканирующего электронного микроскопа в 16-ти участках с шагом 500...600 мкм, составила 200...350 мкм. Для образца № 1 в участках 1  $\Delta l = 229$  мкм; 2 — 260; 3 — 250; 4 — 240; 5, 6 — 250; 7 — 280; 8 — 300; 9 — 270; 10 — 230; 11 — 240; 12 — 260; 13 — 300; 14 — 350; 15, 16 — 200.

Кроме того, измерения проводили на боковых поверхностях образца с помощью измерительного микроскопа УИМ-21 с точностью не ниже  $\pm 2$  мкм и ширина роста трещины составили 284 и 207 мкм, что соответствует скорости роста 3,2 и 3,01 мм/год.

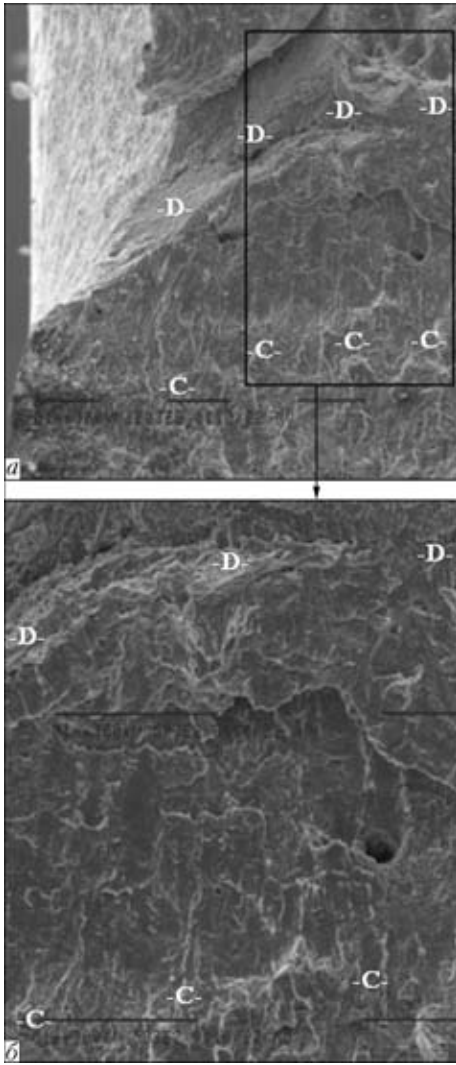
Рис. 5. Фрагменты фрактографии и зона А (см. рис. 4): а —  $\times 203$ ; б —  $\times 503$

Дальнейшие детальные исследования фрактографии разрушения проводили на участках А и Б (см. рис. 4) вблизи боковых поверхностей образца. Соответствующие данные при различном увеличении для участка А приведены на рис. 5, а для участка Б — на рис. 6.

Фрактографическое исследование показывает, что коррозионная трещина во II зоне ДСКТ водородного охрупчивания растет скачками, частота которых соответствует фиксируемым сигналам акустической эмиссии, но не одновременно по всему фронту трещины, а отдельными пятнами, перемещающимися вдоль фронта достаточно хаотично, но все же образуя слои роста толщиной около 30...40 мкм. Сигнал акустической эмиссии сопровождает скачок образования указанного пятна трещины, что можно рассматривать как признак II стадии водородного охрупчивания на рис. 2.
