ТРЕЩИНЫ В СВАРНЫХ СОЕДИНЕНИЯХ ТРУБ БОЛЬШОГО ДИАМЕТРА И МЕРЫ ИХ ПРЕДУПРЕЖДЕНИЯ

А. А. РЫБАКОВ, Т. Н. ФИЛИПЧУК, Л. В. ГОНЧАРЕНКО

ИЭС им. Е. О. Патона НАНУ. 03680, г. Киев-150, ул. Боженко, 11. E-mail: rybakov@paton.kiev.ua

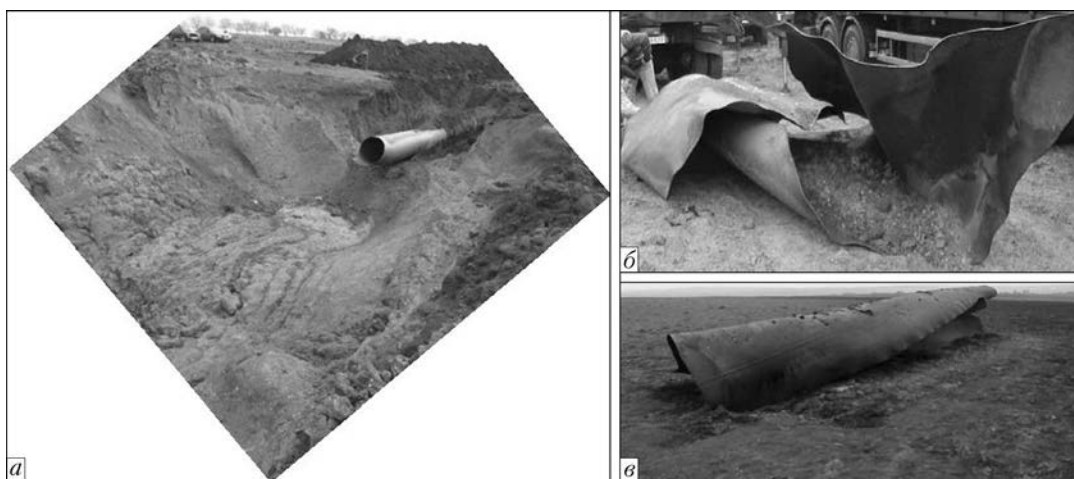
Так, при аварии на газопроводе диаметром 820 мм, последствия которой показаны на рис. 1, очагом разрушения явилась протяженная трещина в заводском продольном шве трубы. Длина трещины составляла 850 мм, глубина 4...6 мм (рис. 2). По всей протяженности дефект не распространялся за пределы наружного шва. Повер-

Рис. 1. Разрушение трубопровода (а) и фрагменты разрушившихся труб (б, в)

хность трещины повреждена поверхностной коррозией, тогда как вне дефекта — в зоне развития разрушения (долома) коррозионные повреждения излома отсутствовали, что является дополнительным подтверждением образования трещины при изготовлении трубы. Разрыв трубопровода произошел после 35 лет его эксплуатации при давлении 4,5 МПа (рабочее давление газопровода 5,4 МПа). Трубы изготовлены из стали 17ГС толщиной 9 мм.

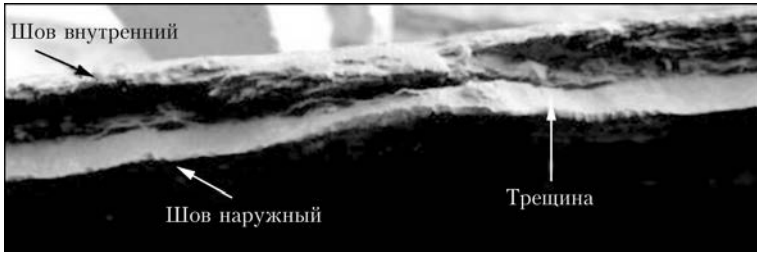
Рис. 2. Трещина в наружном продольном шве разрушившейся трубы диаметром 820 мм

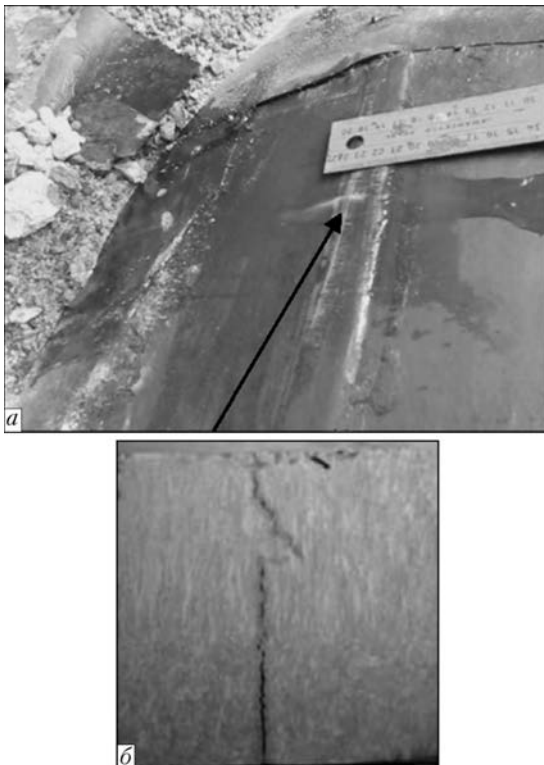
В сварном соединении магистрального газопровода диаметром 1420 мм, сооруженного в 1983 г. из труб с толщиной стенки 15,7 мм (сталь типа Х70), при внутритрубной диагностике выявлен дефект, классифицированный как «потеря металла». При контрольном шурфовании в продольном шве трубы обнаружена сквозная трещина, через которую вытекал транспортируемый газ (рис. 3). Истечение газа начиналось при давлении

Рис. 3. Сквозная поперечная трещина в металле шва трубы диаметром 1420 мм: *a* — внешний вид трубы с трещиной в шве со стороны наружной поверхности; *б* — макрошлиф металла шва с трещиной (стрелкой обозначено истечение газа из трещины в продольном шве)

более 3 МПа, при меньшем давлении трещина закрывалась. Дополнительным неразрушающим контролем в этом же шве выявлена еще одна трещина, которая выходила на поверхность только внутреннего шва. Фрактографические исследования поверхности этих дефектов позволяют утверждать, что они также образовались в процессе изготовления трубы.

Особенности образования *холодных поперечных трещин водородного происхождения* исследовали на примере сварных соединений труб диаметром 914 мм из стали X65 (рис. 8). Трещины выходили на поверхности наружного, внутреннего или обоих швов. Особых отличий структуры в металле зоны образования трещин от обычной не выявлено. Структуры закалки в швах отсутствовали. Не выявлены также полигонизационные границы, которые могли бы свидетельствовать о повышенном микролегировании шва. Твердость по Виккерсу металла шва не превышала критический уровень с точки зрения трещинообразования ($HV_{49} = 260$). Вместе с тем исследованиями на растровом микроскопе выявлено сосредоточение мелких пор в зоне трещины, что свидетельствует о ее водородном происхождении (рис. 8). Аналогичные поры выявлены и в районе сквозной поперечной трещины, ставшей причиной отказа ранее упомянутого газопровода диаметром 1420 мм.

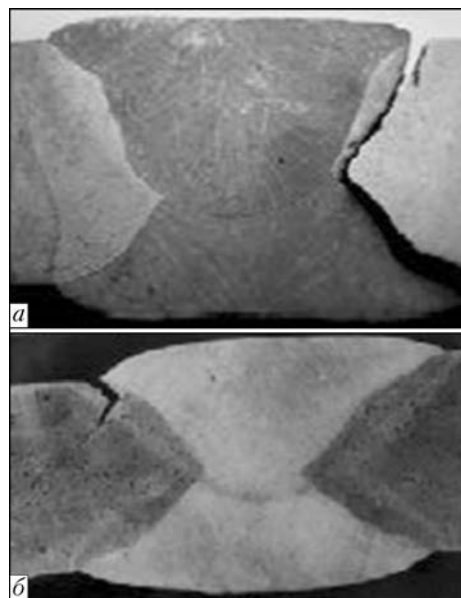
При гидравлических испытаниях вновь сооруженного нефтепровода произошло разрушение ряда труб размером 1220×19 мм из стали К60 (рис. 4). При этом зафиксировано давление 12,4 МПа (заводское испытательное давление 13,3 МПа). Трубы разорвались по околошовной зоне продольного заводского шва на длине примерно 1,6 м. Исследования на растровом микроскопе рельефа излома в зоне разрушения позволили установить, что оно развивалось от наружной поверхности трубы к внутренней, и, в основном, по вязкому механизму. Установлено, что причиной разрушений труб стали надрывы по зоне термического влияния продольного шва (рис. 4, б).

Рис. 4. Разрушение в околошовной зоне трубы диаметром 1220 мм: *a* — характер разрушения; *б* — надрыв в металле ЗТВ

Трещины-надрывы в околошовной зоне сварных соединений, аналогичные приведенным на рис. 4, могут образовываться при выполнении операции экспандирования труб, необходимой для обеспечения требуемых их размеров. Возникновение таких трещин является следствием действия ряда факторов: чрезмерных отклонений профиля трубы в районе сварного соединения от круглой формы перед экспандированием, неплавного перехода от усиления шва к основному металлу и неблагоприятных структурных характеристик металла в участках, прилегающих ко шву, обусловленных сварочным нагревом. Чаще всего случаи образования трещин-надрывов наблюдаются в период освоения производства труб нового сортамента или более высокого уровня прочности. Небольшие размеры этих дефектов и расположение в районе геометрического концентратора затрудняет их выявление неразрушающими методами контроля. Именно трещины-надрывы в околошовной зоне, образовавшиеся при экспандировании труб, стали причиной рассмотренных ранее разрушений магистрального трубопровода диаметром 1220 мм.

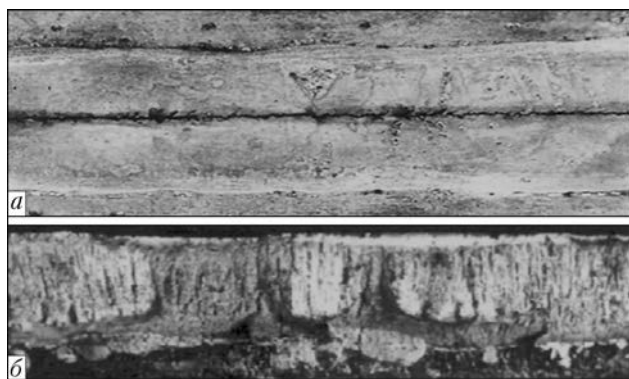
Продольные кристаллизационные трещины. Случаи образования трещин этого типа, аналогичных трещине, явившейся причиной описанного ранее отказа газопровода диаметром 820 мм, известны еще на ранней стадии освоения производства сварных труб большого диаметра [3]. Наиболее часто они возникали при применении устаревшей двухслойной технологии сварки. При такой технологии продольный шов прямошовной трубы сваривали в два слоя последовательно с наружной и внутренней поверхности трубы, причем первый, преимущественно наружный слой, выполняли в сборочно-сварочном стане в процессе сборки кромок трубной заготовки, что при чрезмерных деформациях этих кромок создает условия для образования продольных горячих кристаллизационных трещин. В 1960-х годах прямошовные трубы диаметром до 1220 мм изготавливали с применением такой технологии сварки и в больших количествах использовали для сооружения магистральных трубопроводов. На рис. 5 продольные трещины показаны на примере швов труб диаметром 820 мм из стали 14ХГС. На поверхности трещин видны грубые столбчатые кристаллиты, что подтверждает их горячее происхождение.

В начале 1970-х годов была разработана и реализована в трубосварочном производстве трехслойная технология сварки вначале спиральношовных, а затем прямошовных труб большого диаметра, при которой кромки трубных заготовок в момент их сопряжения свариваются в защитном газе сборочным (технологическим) швом [4]. Последний затем полностью пересваривается наружным и внутренним рабочими слоями, выполняемыми под флюсом. Такая технология позволила устранить образование в швах продольных трещин, связанных с перемещениями свариваемых кромок. Следует отметить, что современные нормативные документы предусматривают обяза-

Рис. 5. Продольная трещина в наружном шве трубы из стали 14ХГС, обусловленная действием преимущественно силового фактора: *а* — вид со стороны наружного шва; *б* — поверхность излома

тельное применение при сооружении ответственных газонефтепроводов труб, сваренных по трехслойной технологии с предварительным соединением кромок технологическим швом. Это же требование, на наш взгляд, следует оговаривать при заключении контрактов на поставку труб. Что касается старых трубопроводов, то в них возможность присутствия таких дефектов не исключена, в том числе из-за отсутствия в период их строительства достаточных средств неразрушающего контроля сварных соединений труб.

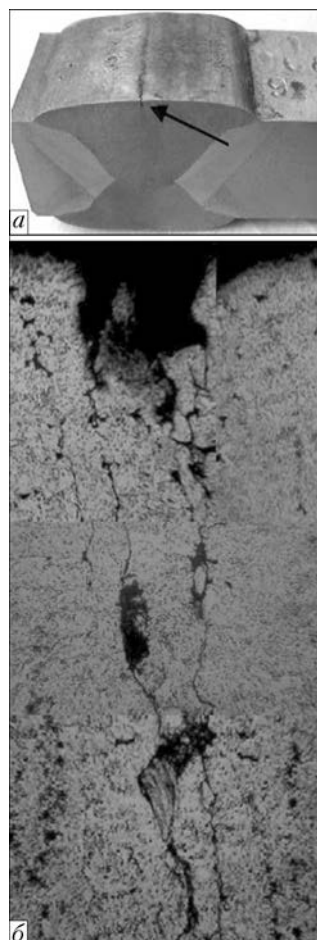
Продольные трещиноподобные дефекты, связанные с усадочной рыхлостью в швах. Дефекты этого типа (рис. 6) образуются при многоугловой сварке под флюсом с повышенной скоростью вследствие, как указано в работе [5], обособления хвостовой части сварочной ванны и кристаллизации последних порций жидкого металла в условиях затрудненной усадки. Глубина усадочных рыхлостей (показано стрелкой на рис. 6, *а*) обычно небольшая (0,3...0,5 мм). Однако трещины, которые иногда сопровождают рыхлость, могут иметь большую глубину. Такие трещины располагаются по центру шва и имеют, как и в предыдущем случае, межкристаллитный характер. В работе [5] показано, что вероятность образования

Рис. 6. Макрошлиф с усадочной рыхлостью по центру шва (*а*) и микроструктура ($\times 250$) этого участка (*б*)

усадочной рыхлости возрастает с повышением скорости многодуговой сварки и применением плавящего флюса среднего и крупного гранулометрического состава. В случае использования при сварке труб агломерированного флюса усадочные рыхлости, как правило, отсутствуют.

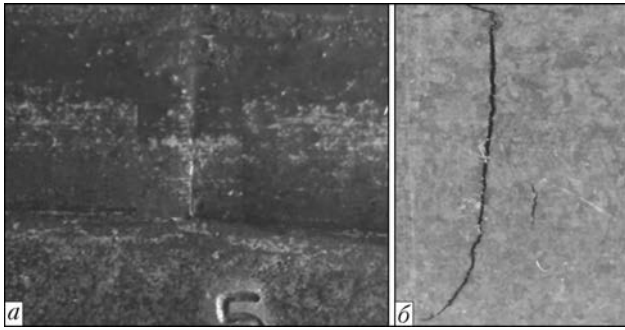
Рис. 7. Холодные поперечные трещины, образовавшиеся в швах со структурами закалочного типа: *а* — поперечная трещина на внешней поверхности шва; *б* — продольный макрошлиф

Холодные поперечные трещины в швах могут образовываться вследствие воздействия двух основных факторов [6–8]: формирования в металле шва закалочных структур и/или наличия избыточного водорода. Вид холодной поперечной трещины в продольном шве трубы, обусловленной, преимущественно, структурным фактором, показан на рис. 7. Установлено, что трещины этого типа в металле шва труб из типовой микролегированной стали класса прочности К56-К65 возникают в связи с повышенным его легированием, в первую очередь марганцем, молибденом, ниобием, ванадием, что способствует образованию структур закалочного типа с высокой твердостью $HV_{49} = 280...350$. В двухсторонних сварных соединениях труб такие трещины чаще всего зарождаются в металле локальных хрупких зон первого шва с повышенной твердостью, образующихся при повторном нагреве во время выполнения второго шва. Разрушение имеет, преимущественно, внутрикристаллитный характер.

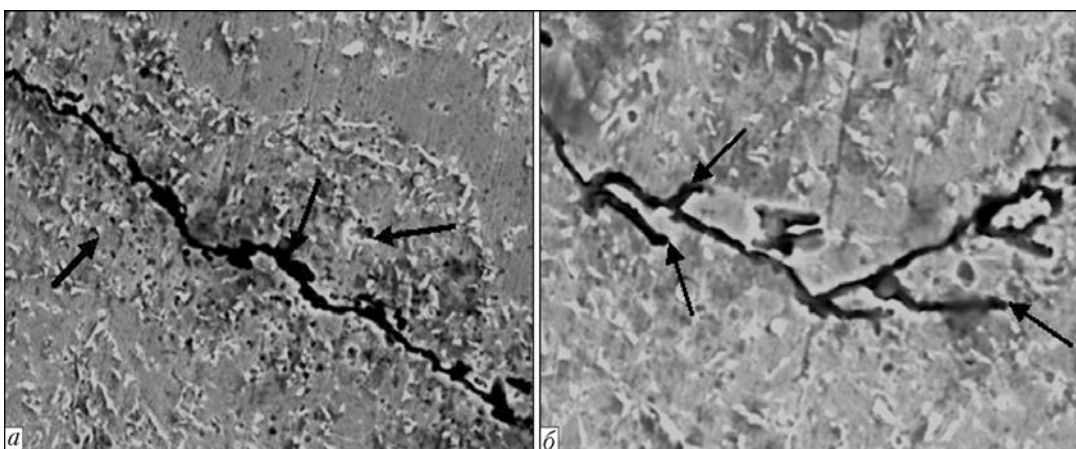
Данные работы [8] подтверждают представление о замедленном характере образования поперечных трещин водородного происхождения в металле швов труб. В связи с этим выявление их непосредственно в процессе изготовления труб затруднено.

При изготовлении труб наиболее вероятным источником повышенной концентрации диффузионно-подвижного водорода в металле швов является применение флюса повышенной влажности, а также ускоренное охлаждение сварного соединения перед выполнением ультразвукового контроля.

Рис. 8. Трещины водородного происхождения в металле шва трубы, выполненной под флюсом ($\times 1400$): *а* — скопление пор в зоне трещины; *б* — примеры торможения развития микротрещин порами

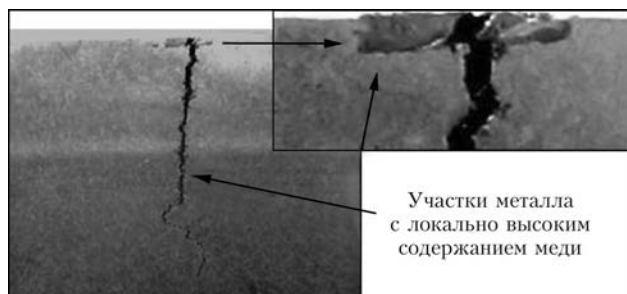
Зафиксированы случаи образования трещин в местах локального обогащения металла швов труб медью а иногда и цинком (рис. 9). Трещины зарождались в поверхностных слоях шва и развивались перпендикулярно его оси на глубину до 15 мм. Загрязнение металла шва указанными элементами может быть связано с оплавлением мундштуков или контактных плашек сварочных аппаратов, в том числе из-за нарушения стабильности многодугового процесса сварки под флюсом, например, при повышенном напряжении дуг, что приводит к шунтированию дуг шлаковой коркой. Образующиеся при этом трещины имеют относительно небольшие размеры, что затрудняет их выявление неразрушающими методами.

Рис. 9. Трещины в металле шва в участках локального обогащения медью (в правом углу фрагмент трещины, $\times 6$)
