## ОЦЕНКА ТЕХНИЧЕСКОГО СОСТОЯНИЯ И РЕМОНТ КОРПУСА РЕГЕНЕРАТОРА КАТАЛИТИЧЕСКОГО КРЕКИНГА Р-202

**В. Д. ПОЗНЯКОВ, В. П. ДЯДИН, Е. А. ДАВЫДОВ, А. А. МАКСИМЕНКО, А. В. КЛАПАТЮК**

Рассмотрены основные особенности проведенной технической диагностики поврежденного нефтехимического оборудования для оценки его ремонтпригодности. Отмечено, что для выявления дефектов, природы их развития и последующей возможности проведения ремонтно-восстановительных работ, в большинстве случаев требуется индивидуальный подход в выборе средств и методов контроля. В работе приводится пример создания и реализации ремонтно-сварочных технологий для восстановления целостности и эксплуатационных характеристик корпусов сосудов с учетом результатов технической диагностики и исследований механических свойств. Библиогр. 7. Табл. 3, рис. 7.

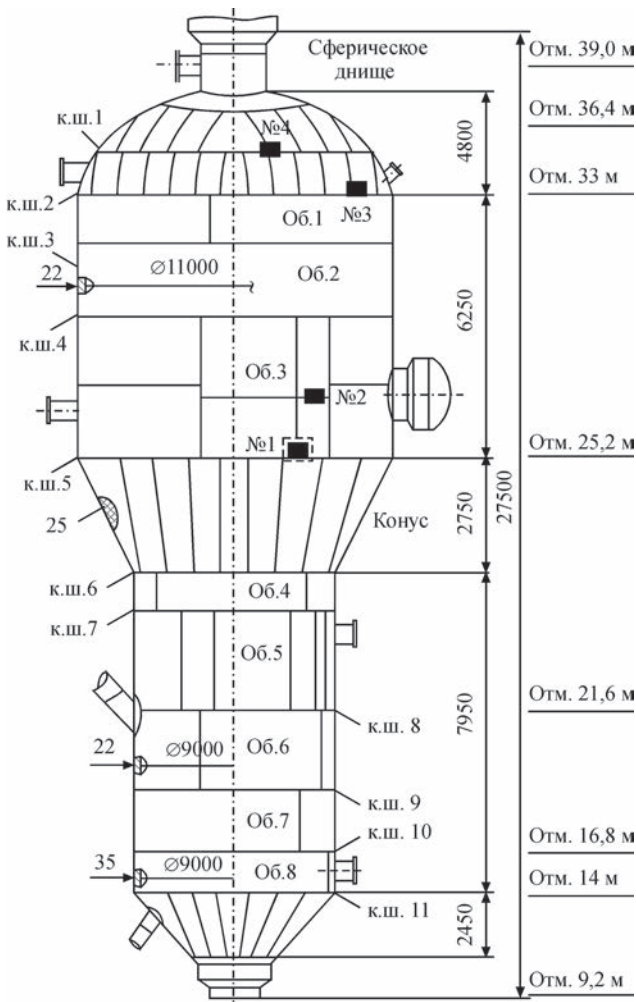
зультате предварительного натяга, а также образования сварочных деформаций в соединениях образовались значительные остаточные напряжения. Это объясняет тот факт, что именно в этих местах образовалось наибольшее количество трещин.

Рис. 1. Конструкция корпуса регенератора Р-202 с указанием мест (■) вырезки контрольных проб (характерные места, где образовались трещины)

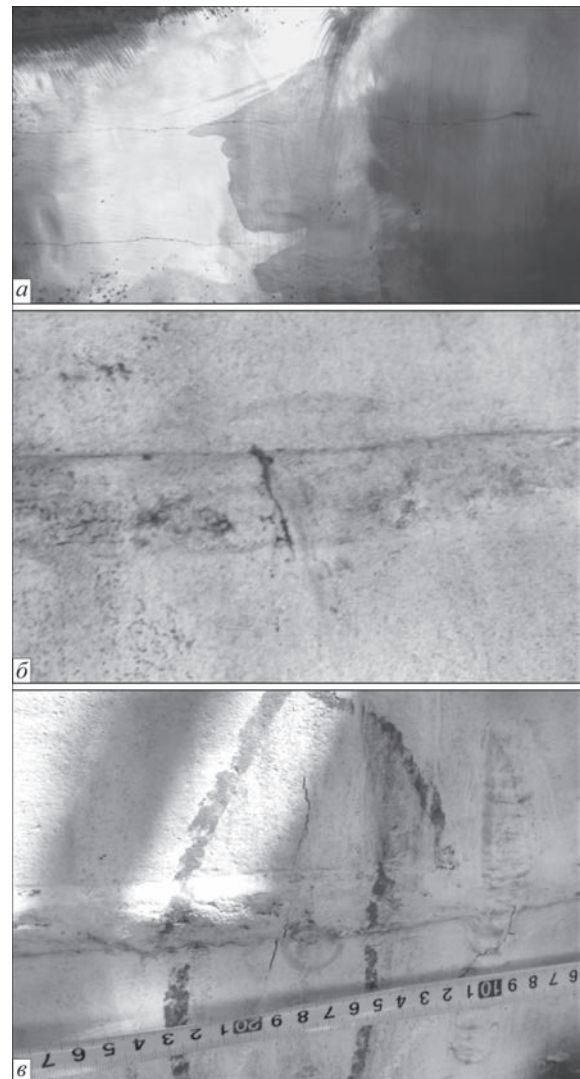
Рис. 2. Примеры типичного образования трещин в сварных соединениях, выполненных в заводских условиях при укрупнении царги обечайки диаметром 11 тыс. мм (а), в кольцевых швах монтажных соединений верхней части регенератора (б) и в местах ремонтных подварок (в)

сварных соединениях, выполненных при укрупнении цапг перед их вальцовкой (рис. 2, а).

Абсолютное большинство выявленных дефектов располагались в монтажных кольцевых швах и на их пересечениях в верхней части регенератора. Исключения составляли только дефекты в местах ремонтных подварок или накладок, которые развились за пределы околошовной зоны (рис. 2, б, в).

Обнаруженные дефекты имели одну характерную особенность, связанную с появлением и дальнейшим развитием трещин исключительно в местах повышенных остаточных напряжений, образовавшихся в результате монтажной и ремонтной сварки. Данная особенность развития дефектов позволила несколько сузить объем контроля поверхности конструкции и сосредоточить все внимание на сварных соединениях в верхней части регенератора, где присутствуют повышенные остаточные напряжения после сварки и правки стыкуемых элементов.

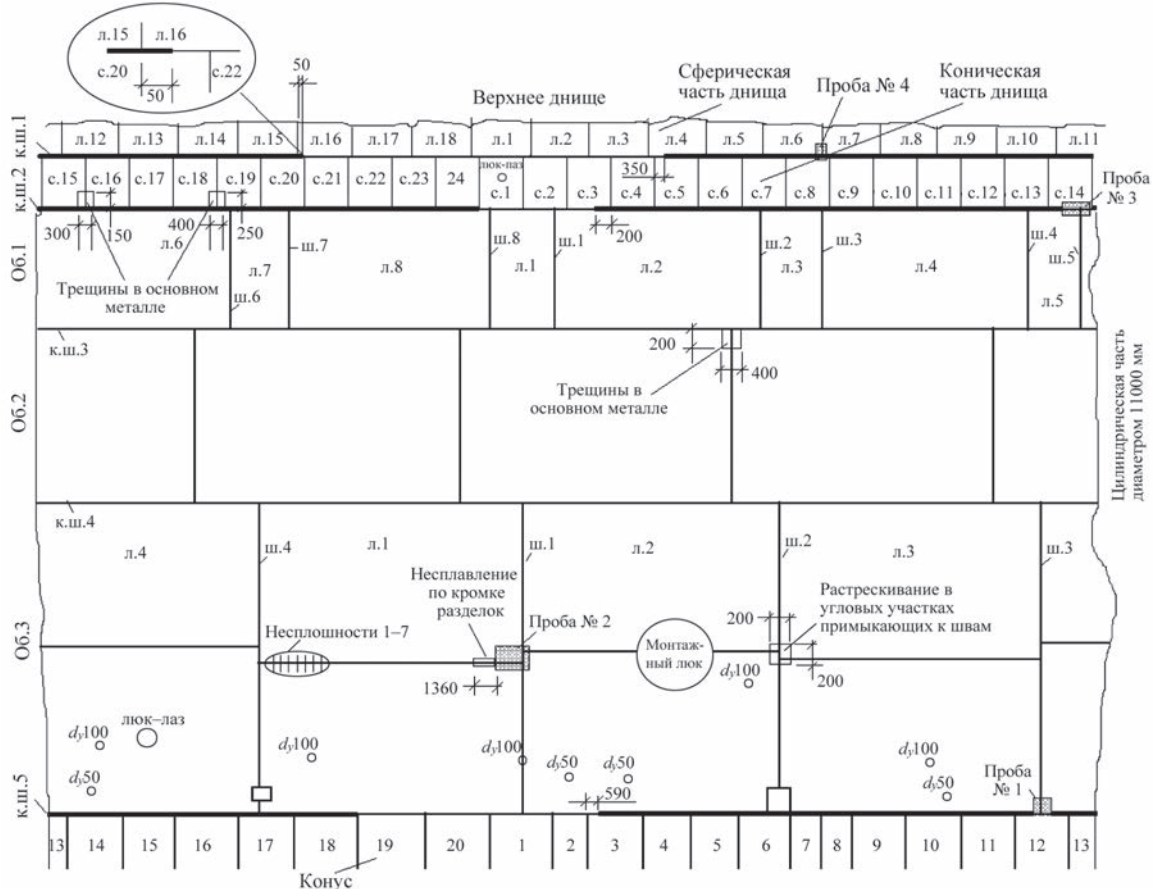
Рис. 3. Фрагмент корпуса регенератора с указанием мест концентрации трещиноподобных несплошностей: выделенные жирной линией участки кольцевых швов имеют плотность несплошностей 30...50 несплошностей на метр

В результате ультразвукового контроля, выполненного с использованием стандартного эхо-метода, было установлено, что в основном металле корпуса регенератора отсутствует расслоение. В то же время в сварных соединениях с кольцевыми швами к.ш.1, к.ш.2, к.ш.5 были выявлены системные трещиноподобные несплошности (рис. 3). Плотность трещин на некоторых участках швов превышала 20...30 несплошностей на метр. На остальных участках указанных соединений также обнаружены трещиноподобные несплошности, но не столь высокой плотности. Наибольшие размеры трещиноподобных несплошностей были оценены величиной 100...120 мм от кольцевого шва в сторону основного металла. Кольцевой шов к.ш.5 имеет преимущественное растрескивание сварного шва в направлении обечайки Об.3 на расстояние не более 100 мм, в основном металле не более 50 мм. Развитие трещин в направлении конусной части незначительное и составляет около 20...35 мм.

В сварных соединениях к.ш.3, к.ш.4, где также выявлены многочисленные трещиноподобные несплошности, размеры и характер развития трещин были несколько иными. Несплошности в таких соединениях развиваются с внутренней стороны корпуса, а протяженность наибольших несплошностей составляет около 50...60 мм в каждую сторону от шва.

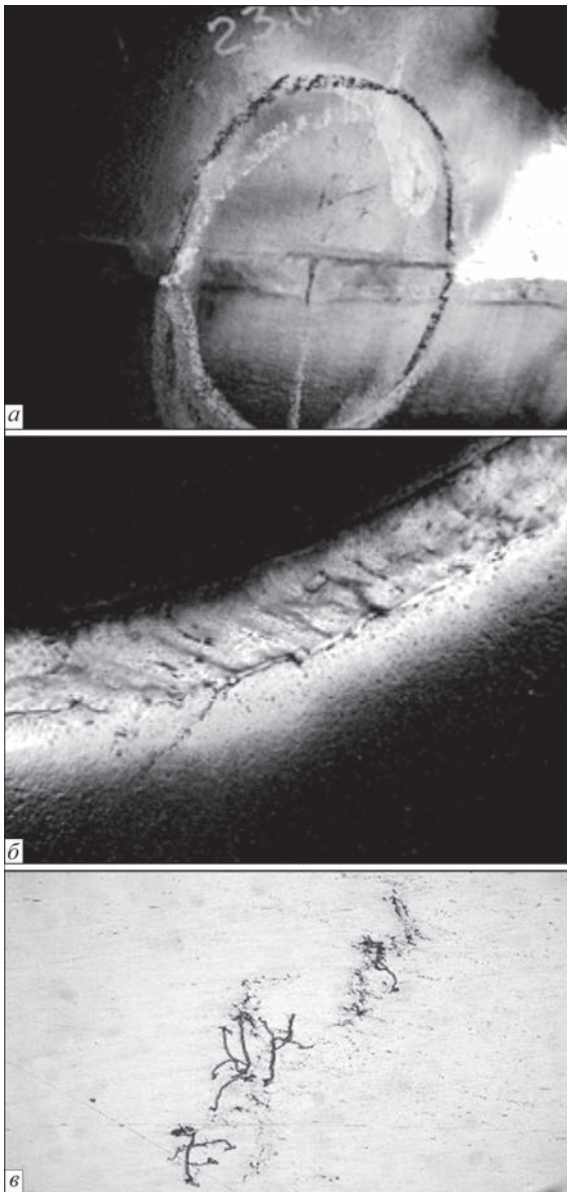
при эксплуатации в металле шва и в основном металле, который расположен на расстоянии до 150 мм от оси шва, на внутренней и внешней поверхностях сварных соединений образовались микро- и макротрещины (рис. 4);

Рис. 4. Макро- (а, б) и микротрещины (в), образовавшиеся на внутренней (а) и внешней (б) поверхностях сварных соединений

вится очевидным, что техническое решение по ремонту корпуса регенератора должно предусматривать обязательное удаление металла, который расположен на расстоянии не менее 150 мм от оси шва. Учитывая это, ремонт кольцевых швов с массовым скоплением трещин выполнялся методом поэтапной вырезки и замены дефектных участков корпуса пластинами-вставками. С использованием данной технологии на участках корпуса регенератора, указанных на рис. 6, был проведен ремонт сварных соединений к.ш.5, к.ш.2 и к.ш.1.

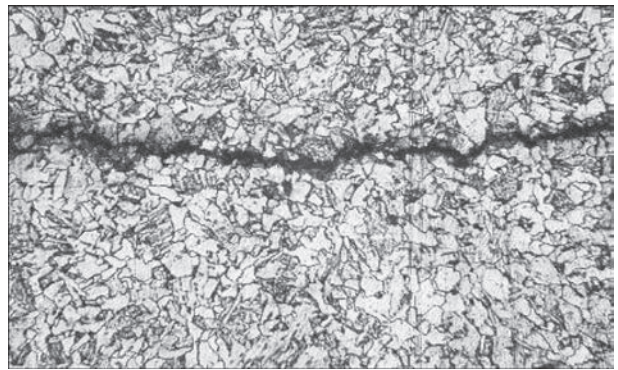
межзеренный характер развития трещин (рис. 5) свидетельствует о том, что это трещины коррозии, возникшие под напряжением;

Рис. 5. Микроструктура ( $\times 320$ ) металла образца № 1 в зоне образования трещины

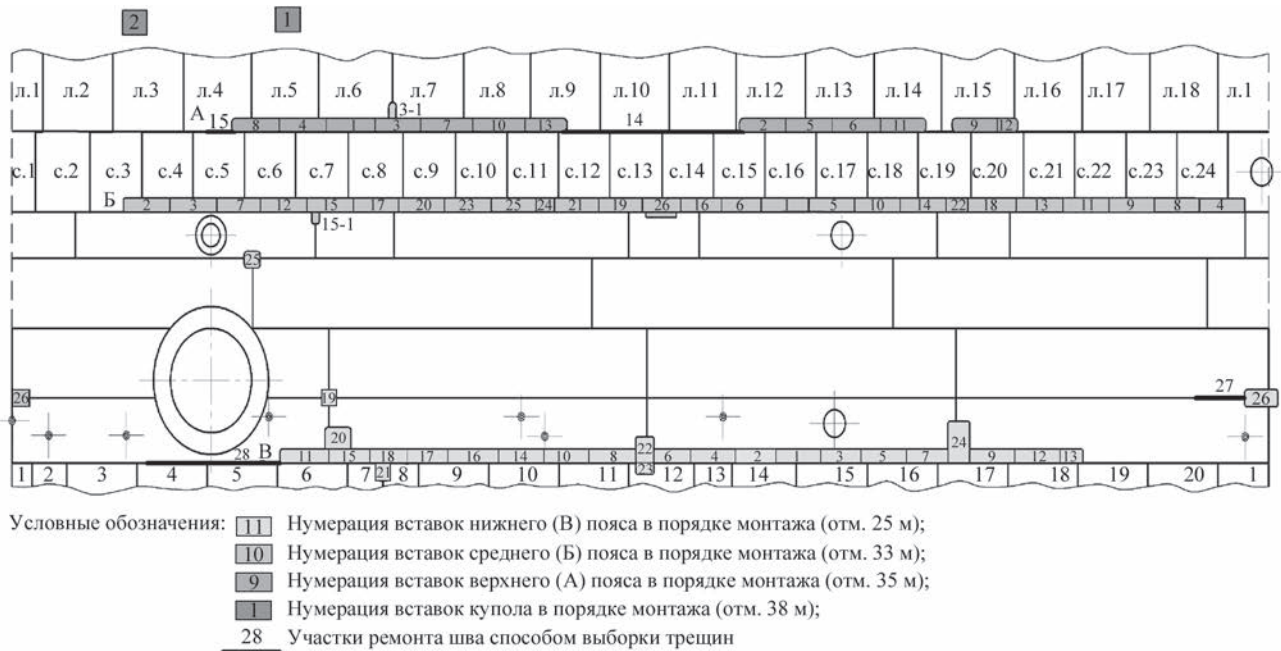
Рис. 6. Схематическое изображение размещения вставок

ническим путем проемы последовательно устанавливались и вваривались, предварительно подвальцованные по радиусу пояса, листы из стали 09Г2С. Учитывая, что дефектные пояса имели значительные повреждения на длине, равной не менее 3/4 их общей протяженности, их разбивали на равное количество участков.

Длина участков вырезки была соизмерима с длиной пластин, из которых состояла обечайка и корректировалась, исходя из требований, что места расположения вертикальных швов в местах соединения между собой вставок следует смещать относительно имеющихся на обечайке заводских швов на расстояние 150...200 мм. Количество участков, на которые разбивали ремонтируемые пояса, уточнялось по результатам их контроля с внутренней стороны регенератора. Ширина листов-вставок 300 мм. Последовательность сварки пластин-вставок в корпус регенератора показана на рис. 7.

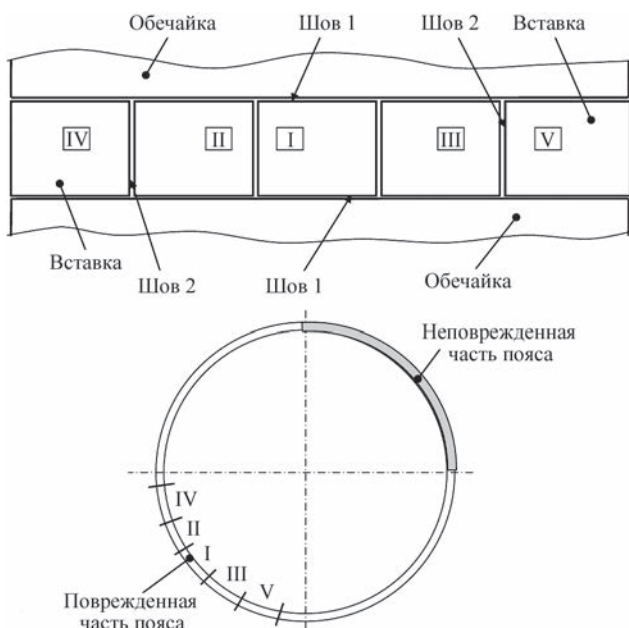
Рис. 7. Очередность сварки вставок при ремонте регенератора Р-202

Первоначально штучными электродами с внутренней стороны регенератора выполнялась ручная дуговая сварка корневых слоев шва верхнего и нижнего горизонтальных стыковых соединений. При этом края пластины-вставки длиной 150...200 мм оставляли недоваренными. Сварку вели от середины вставки к ее концам обратноступенчатым способом, участками 100...150 мм, смещая начала и концы ступеней второго прохода относительно первого на 25...40 мм. Корень шва проваривался методом «двойного слоя».

Далее воздушно-плазменной резкой проводили вырезку дефектной части корпуса регенератора слева и справа от вставки I для установки листов-вставок (карт) II и III. Выполняли разделку кромок и зачистку их до металлического блеска с внешней и внутренней стороны на расстояние не менее чем 20 мм от края каждой кромки. Устанавливали вставки II и III в проектное положение, закрепляли на сварочных монтажных прихватках. С внутренней стороны сваркой выполняли горизонтальные швы, оставляя у кромок примыкания листов II и III с листами I, IV и V роспуски длиной 200...300 мм.

После того как в корпус регенератора были вварены вставки I, II и III, приступали к сварке вертикальных швов, которыми соединялись между собой вставки I и II, I и III. Сварка вертикальных швов начинала выполняться в основном с внутренней стороны корпуса регенератора. В отдельных случаях порядок выполнения сварки вертикального шва целенаправленно использовался для регулирования положения пластины-вставки по отношению к корпусу регенератора. Именно из этих соображений, когда возникала необходимость «втянуть» концы пластины-вставки внутрь корпуса регенератора, последовательность сварки изменялась, и вертикальный шов начинали выполнять с наружной стороны корпуса.

После сварки вертикального шва выполнялось «замыкание» горизонтальных швов (в местах роспусков), т. е. в той части, которая оставалась недоваренной до выполнения вертикальных швов. Процедуру сварки горизонтальных швов в местах «замыканий» выполняли теми же сварочными материалами в последовательности и на режимах, что и основные горизонтальные швы, которыми сварены между собой пластины-вставки и корпус регенератора.
