ГАЗОПОРОШКОВОЕ НАПЫЛЕНИЕ КАК ВЫСОКОЭФФЕКТИВНЫЙ МЕТОД ПОВЫШЕНИЯ НАДЕЖНОСТИ РАБОТЫ ЭНЕРГЕТИЧЕСКОГО ОБОРУДОВАНИЯ

В работе предложено напыление как перспективный и высокоэффективный метод повышения надежности работы энергетического оборудования ТЭС. Поскольку основным видом износа трубных элементов энергетического оборудования ТЭС является золотой износ и коррозия, то для повышения их надежности, срока службы и работоспособности предложено использовать электродуговое напыление с помощью материала ПП 70X10P3Ю5 как метод газотермической модификации поверхностей нагрева. Целью работы является исследование эффективности применения напыления для повышения надежности работы энергетического оборудования ТЭС. Напыление поверхностей нагрева осуществлялось на двух тепловых электростанциях ПАО «Центрэнерго» в 2013 г. Технико-экономическое обоснование показало, что внедрение технологии напыления позволяет в 1,5...2,0 раза снизить затраты по сравнению с убытками, понесенными ТЭС в случае аварийных отключений и повысить предположительно ресурс службы оборудования в 1,4 раза. Библиогр. 15, табл. 7, рис. 12.

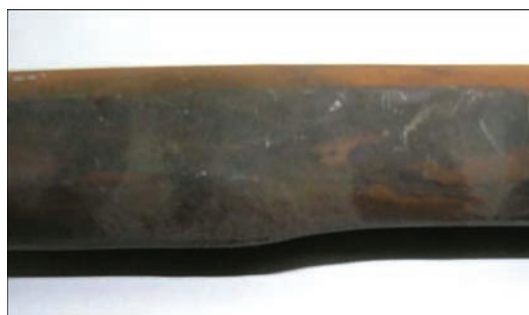
Рис. 1. Характер повреждения трубы диаметром 32×6 мм водяного экономайзера в результате действия золотого износа

Анализируя данные по утонению, можно заключить, что во всех случаях с увеличением времени эксплуатации растет и величина утонения стенки от золотого износа.

Наибольшая интенсивность золотого износа наблюдается на первых двух трубах двадцати крайних змеевиков водяного экономайзера. Это явление, скорее всего, связано с конструктивной особенностью газового тракта пылеугольного П-образного котла. При выходе с ВРЧ, в поворотной камере, газы меняют свое направление и наиболее крупные частицы продуктов сгорания топлива забрасываются на периферию общего потока. Увеличение их плотности в потоке способствует интенсификации золотого износа двадцати крайних змеевиков водяного экономайзера.

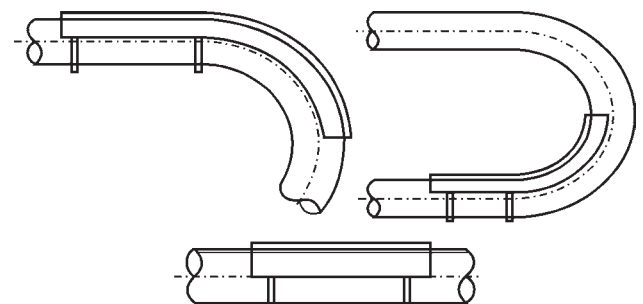
Безусловно, данный способ позволяет повысить срок службы и надежность работы труб, однако применение манжет для защиты труб поверхностей нагрева в местах расположения планок дистанционирования за счет местного увеличения сечения является нерациональным, поскольку манжеты не обладают специальными свойствами для защиты труб от коррозионно-эрозионного воздействия. Коррозионно-эрозионные процессы будут протекать в любом случае, а дополнительное увеличение веса труб (за счет применения манжет) повысит нагрузку на трубы змеевиков, которая не учитывалась при проектировании, что может повлиять на работоспособность сварных соединений (трещины по сварным соединениям и ЗТВ, защемления). Кроме того, за счет применения манжет происходит местное увеличение диаметра труб и как следствие, уменьшение проходного сечения для топочных газов между отдельными трубами, что ухудшает аэродинамику потоков газа и приводит к повышенному износу труб соседних змеевиков, усложняет доступ к отдельным пакетам змеевиков и снижает их ремонтпригодность.

В технологическом зазоре нахлесточного соединения (между трубами) возможно встретить развитие коррозии, а наличие манжеты снаружи не позволяет вести должный контроль за состоянием металла трубы под ней.

Рис. 2. Индивидуальные манжеты для защиты гибов и прямых участков труб водяного экономайзера котлов ТЭС

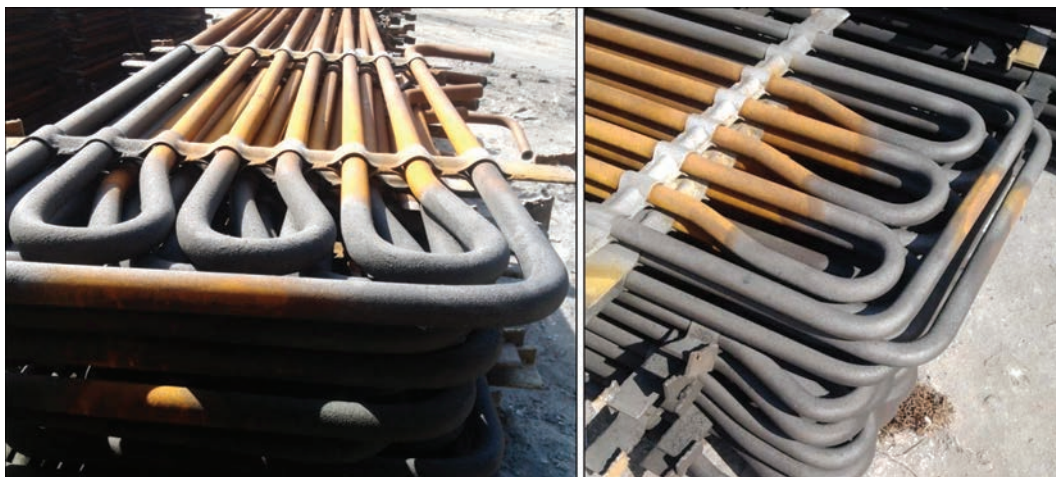
Внешний вид напыленных змеевиков приведен на рис. 3.

Рис. 3. Внешний вид напыленных змеевиков

Электродуговое напыление проводилось в 2013 г. на наиболее абразивно-изнашиваемые участки змеевиков водяного экономайзера котлов ТПП-210 А и ТПП-312 А коррозионно-повреждающихся участков труб змеевиков КПП н/д в планках дистанционирования котла ТПП-312 А.

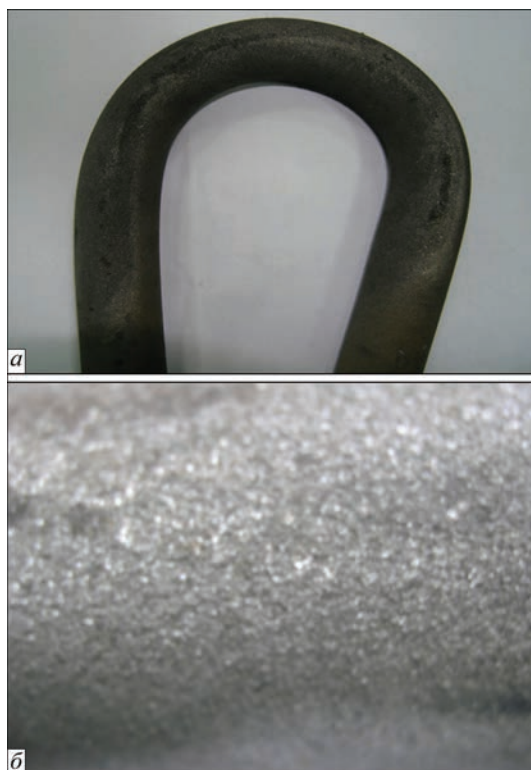
Результаты исследования. Внешний осмотр труб и гибов показал, что напыленный слой имеет грубую шероховатую поверхность с металлическим блеском. При детальном рассмотрении напыленной поверхности на ней различаются обособленные крупные кристаллы, которые и придают ей значительную шероховатость. Напыление имеет равномерное и сплошное распределение по наружной поверхности гибов. На рис. 4 представлен внешний видгиба трубы и макроструктура ее поверхности, а на рис. 5 — микроструктура поверхности трубы. Структура после металлизации не претерпела изменений и соответствовала нормативным требованиям.

Рис. 4. Внешний видгиба трубы (а) и макроструктура ее поверхности (б)

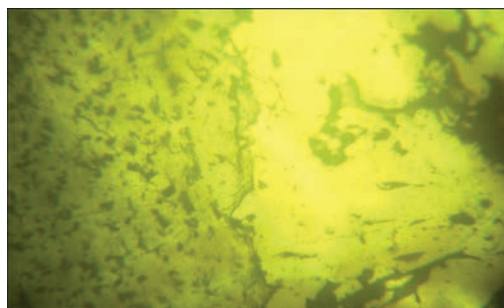
Под напыленным слоем просматривается узкая пограничная полоса основного металла толщиной от 0,07 до 0,15 мм, которая подверглась взаимодействию с напыленным слоем. Структура матрицы этой полосы такая же, как и у основного металла — ферритно-перлитная. В пределах этой полосы применяемый травитель контрастно не выделил вкрапления напыленного материала, однако можно предположить, что диффузионные вкрапления должны там присутствовать.

Рис. 5. Микроструктура ($\times 500$) напыленного слоя

зволил установить рыхло-слоистое и пористое (немонолитное) строение напыления, которое обусловлено технологическими особенностями электродуговой металлизации.

В обоих случаях толщина напыленного слоя варьируется на различных участках трубы. Так, в лобовой точке трубы толщина напыления достигает 0,42 мм, а на боковых — до 0,2 мм. С учетом пограничного слоя основного металла, который подвергся диффузии в него напыляемого материала, можно констатировать, что наибольшая толщина напыления составляет 0,57 мм (на лобовой части гйба).

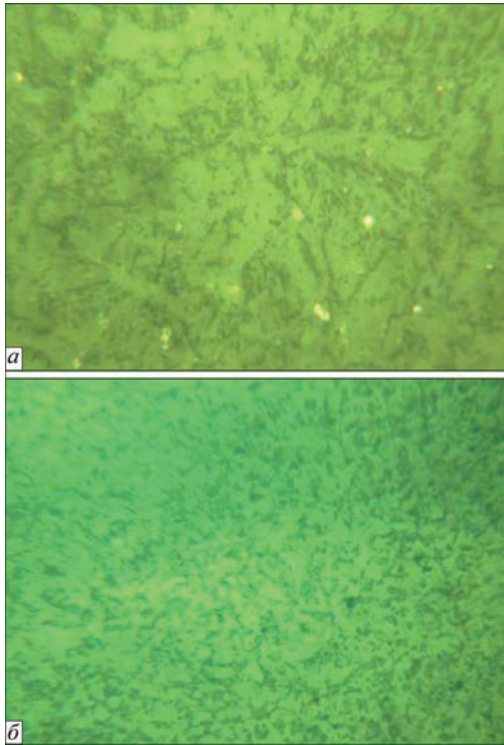
В микроструктуре напыленных труб из стали марки 20 (рис. 6) ориентация по видманштеттовой структуре не должна превышать 3-го балла шкалы 2 Приложения Б «Шкалы полосчатости и видманштеттовой структуры металла котельных труб».

При проведении металлографического исследования труб КПП н.д. Угледорской ТЭС установлено, что для исходной структуры металла трубы характерна значительная строчечность, что является отклонением от нормативов и свидетельствует о некачественной термической обработке труб после прокатки в процессе их изготовления. Структура напыленного образца как и у контрольного — ферритно-перлитная; видимых структурных изменений не установлено.

Рис. 6. Микроструктура напыленных труб из стали 20: *a* — $\times 500$; *b* — $\times 100$

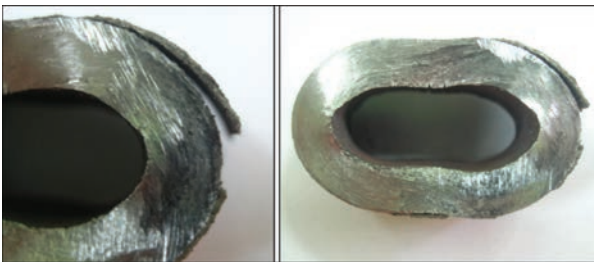
Рис. 7. Образцы после испытания на сплющивание

При проведении технологических испытаний на сплющивание трещин, надрывов по основному металлу трубы не выявлено. После испытаний на сплющивание (рис. 7) для отслоившегося слоя (0,55 мм) (рис. 8) проведен рентгенофлуоресцентный анализ, который показал следующий химический состав: 11,7...12,21 % Cr; 0,12 % Ni; 4,0...5,65 % Si; 4,37...5,87 % Al; 0,37...0,44 % S.

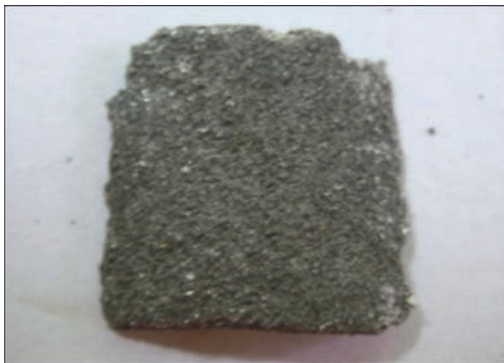
Рис. 8. Внешний вид отслоившегося напыленного слоя после испытания на сплющивание

Разрушение поверхностного слоя происходит отслаиванием крупных фрагментов напыленного слоя. При проведении механических испытаний на определение предела прочности трубы после напыления были получены результаты, приведенные в табл. 4.

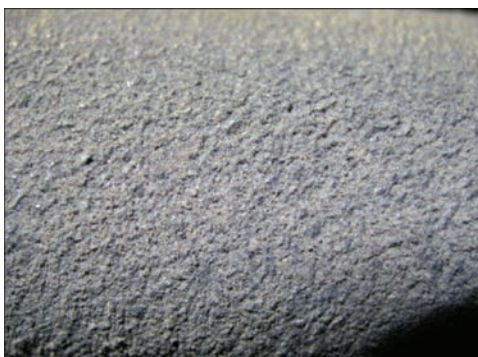
Макроструктура напыленных труб после 6 лет эксплуатации приведена на рис. 9.

Со временем эксплуатации поверхность становится более грубой, на поверхности видны выступающие карбиды разного размера. Исследование микроструктуры до и после изнашивания в потоке угольной пыли при рабочих параметрах водяного экономайзера показывает переориентацию карбидного каркаса в матрице. Поверхностный диффузионный слой имеет следующий химический состав: 3,27 % Cr; 1,87 % Si; 0,9 % Al; 0,3 % S.

Рис. 9. Макроструктура напыленных труб после 6 лет эксплуатации

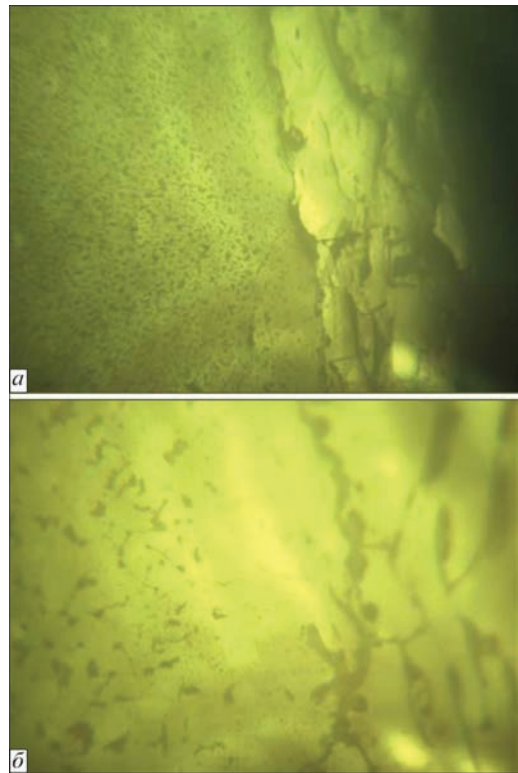
При проведении вырезов после 6 лет эксплуатации также фиксировались макро- и микроструктура напыленных труб (рис. 9, 10), состав поверхностного слоя (табл. 6). Проведены технологические испытания на сплющивание, замер твердости не проводили.

Рис. 10. Микроструктура напыленных труб после 6 лет эксплуатации: а — $\times 100$; б — $\times 500$

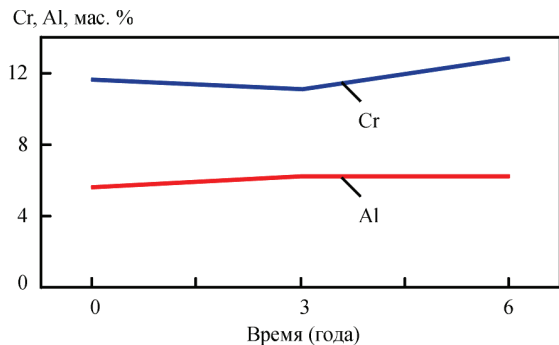
Горизонтальный характер линии на рис. 11 показывает, что на протяжении 6 лет концентрация хрома в поверхностном слое практически не изменилась и даже немного повысилась, происходит его накапливание в поверхностном слое. Увеличение концентрации алюминия в поверхностном слое скорее всего связано с осаждением на трубах змеевиков алюминийсодержащих элементов, образующихся в процессе сжигания органического топлива.

Рис. 11. Изменение концентрации хрома и алюминия в поверхностном слое покрытия в зависимости от срока эксплуатации

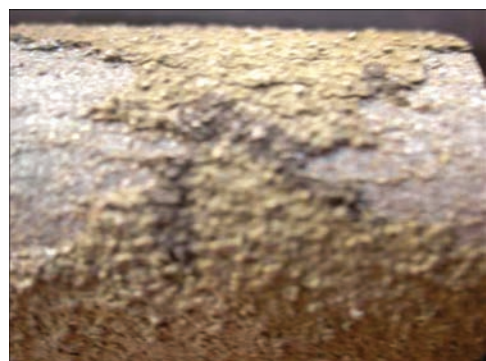
Разрушение поверхностного слоя при испытании образцов происходит путем растрескивания покрытия на мелкие фрагменты и его выкрашивания (рис. 12). Как мы видим, выдержка покрытий при рабочих параметрах приводит к изменению механики их разрушений, что возможно вызвано изменением в структуре дисперсных фаз. Твердость напыленного слоя измерить не удалось. Твердость поверхности под слоем напыления составляет *HB* 180.

Рис. 12. Внешний вид трубы после 6 лет эксплуатации (испытание на схождение сторон)
