ПІДВИЩЕННЯ ДОВГОВІЧНОСТІ РОБОТИ ОБЛАДНАННЯ ЕНЕРГЕТИЧНОГО КОМПЛЕКСУ ШЛЯХОМ ЕЛЕКТРОДУГОВОГО НАПИЛЕННЯ

А.В. Грузевич¹, В.В. Швець²

IMPROVING THE RELIABILITY OF ENERGY COMPLEX EQUIPMENT BY ELECTRIC ARC SPRAYING

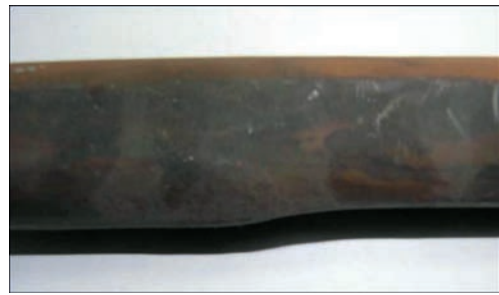
У зв'язку зі значним зносом технологічного обладнання нині дуже гостро стоїть питання його ефективного ремонту, що забезпечує відновлення працездатності, підвищення надійності, продовження термінів експлуатації при зниженні витрат на ремонтно-відновлювальні роботи [7]. Один зі шляхів підвищення надійності роботи енергетичного устаткування електростанцій [8, 9] є його захист від золотого і корозійного зносу напильником. Інтенсивне зношування теплообмінних поверхонь котлів ТЕС, зокрема, екранних труб і труб економайзерів, зумовлене використанням в якості палива вугільного пилу з великою частиною твердих негорючих домішок [10–12]. Аналіз пошкоджень за класифікаційними ознаками [13] показує, що основною причиною пошкодження котельних труб є корозійно-ерозійний знос. За даними [14], на окремих блоках його частка сягала 60 %. Особливо часто страждають від ерозії змійовики ВЕ. Абразивні частинки золи, що захоплюються димовими газами з великою швидкістю, вдаряють в поверхню труб і викликають золотий знос (рис. 4).

Рис. 4. Характер пошкодження труби діаметром 32×6 мм ВЕ в результаті дії золотого зносу

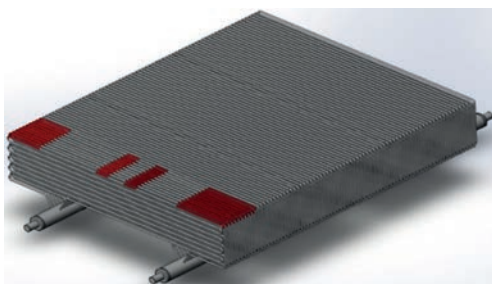
Рис. 5. Ділянки інтенсивного золотого зносу труб ВЕ: прямі ділянки і згини

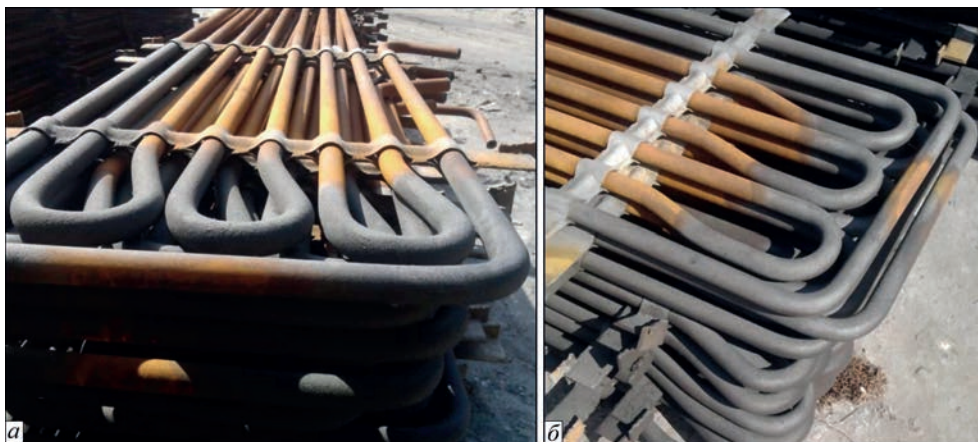
Рис. 6. Зовнішній вигляд напилених змійовиків

Електродугове напилення проводилося у 2013 р. на найбільш абразивно-зношених ділянках змійовиків ВЕ котлів ТПП-210 А та ТПП-312 А, корозійнопошкоджених ділянках труб змійовиків КХП н/д в планках дистанціювання котла ТПП-312 А. Фото напилених змійовиків наведені на рис. 6.

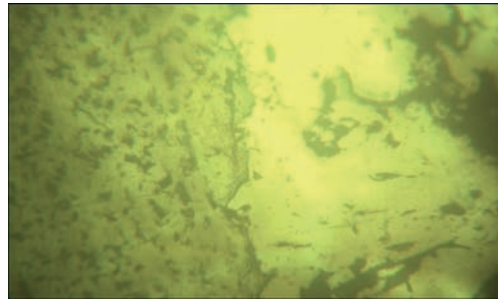
Рис. 8. Мікроструктура (×500) металу зразка з напиленим шаром у з'єднанні очевидно пов'язаний з недостатньою якістю підготовки поверхні. Під час проведення механічних випробувань зварного шва руйнування зразка відбувається по основному металу, що свідчить про задовільні механічні властивості шва. Мікроструктура металу в біляшовній і зоні швів в обох випадках у межах норми.

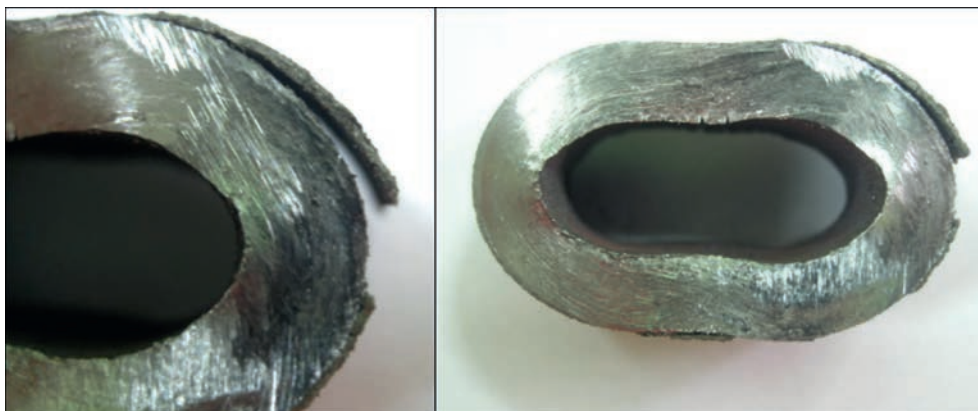
логічних випробувань на сплющування тріщин, надривів по основному металу труби не виявлено. Після випробувань на сплющування (рис. 10) для відшарованого шару (0,55 мм) (рис. 11) проведено рентгенофлуоресцентний аналіз, який показав наступний хімічний склад, мас. %: 11,7...12,21 Cr; 0,12 Ni; 4,0...5,65 Si; 4,37...5,87 Al; 0,37...0,44 S. Фото макроструктури напилених труб після шести років експлуатації наведено на рис. 11.

Рис. 10. Зразки після випробування на сплющування

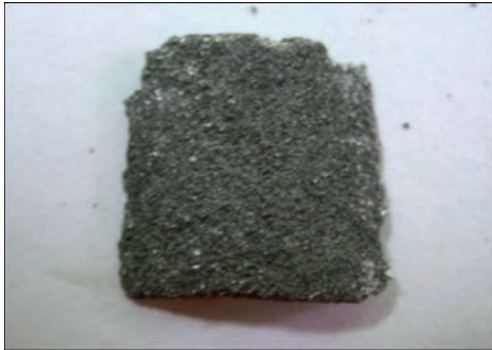
Руйнування поверхневого шару відбувається відшаруванням великих фрагментів напиленого шару. Під час проведення механічних випробувань на визначення межі міцності труби після наплення було отримано результати, наведені в табл. 4.

Рис. 11. Відшарований шар після випробування на сплющування

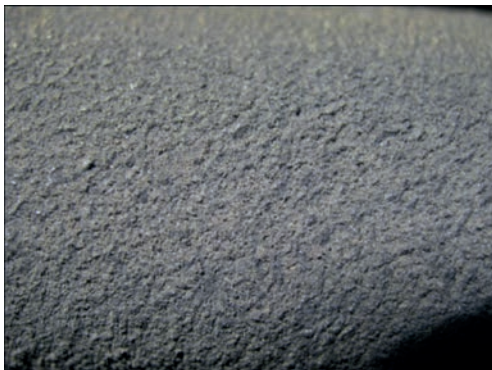
При проведенні вирізок після шести років експлуатації так само фіксувалися: макро- і мікроструктура напилених труб (рис. 12, 13), склад поверхневого шару (табл. 6). Проведено технологічні випробування на сплющування, замір твердості проведено не було. Протягом експлуатації поверхня стає більш грубою, на поверхні видно виступаючі карбіди різного розміру.

Рис. 12. Макроструктура напилених труб після шести років експлуатації

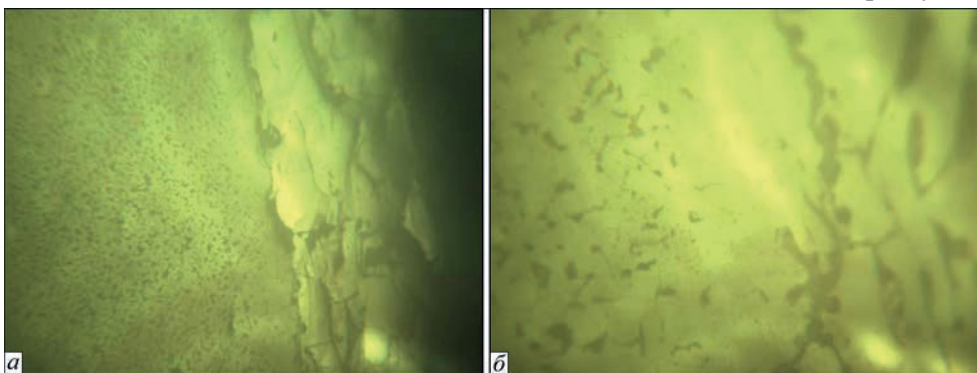
Дослідження мікроструктури до і після зношування в потоці вугільного пилу при робочих параметрах ВЕ показують переорієнтацію карбідного каркаса в матриці.

Рис. 13. Мікроструктура напилених труб після шести років експлуатації: а – $\times 100$; б – $\times 500$

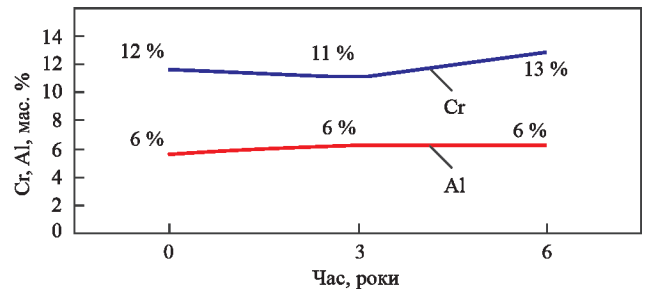
Рис. 14. Зміна концентрації хрому і алюмінію в поверхневому шарі покриття залежно від терміну експлуатації

Горизонтальні лінії на рис. 14 показують, що протягом шести років концентрація хрому в поверхневому шарі практично не змінилася і навіть трохи підвищилася, відбувається його накопичення в поверхневому шарі. Збільшення концентрації алюмінію в поверхневому шарі швидше за все пов'язане з осадженням на трубах зміювиків алюмінієвмісних елементів, що утворюються в процесі спалювання органічного палива.
