ДОСЛІДЖЕННЯ ПРИЧИН ПОЯВИ ДЕФЕКТІВ В ЗВАРНИХ СТИКАХ ТРАМВАЙНИХ РЕЙОК, ВИКОНАНИХ ТЕРМІТНИМ ЗВАРЮВАННЯМ

Представлені результати досліджень причин втомного руйнування стиків рейок двох нових трамвайних колій, виконаних термітним зварюванням двома організаціями. Проведено контрольний аналіз хімічного складу і механічних властивостей матеріалу рейок; аналіз хімічного складу швів; макро- та мікроскопічні дослідження зварного шва, ЗТВ і основного металу; дослідження твердості в цих зонах. Встановлено, що потенційною причиною появи тріщин є скупчення пор і поодинокі мікротріщини в металі зварних швів. Визначено порушення технологічного процесу термітного зварювання трамвайних рейок, що призводять до утворення цих дефектів. Виявлені дефекти є результатом наступних факторів, пов'язаних з невиконанням вимог стандарту по термітному зварюванню трамвайних рейок і системи забезпечення якості зварювальних робіт: порушеннями технології зварювання і недостатнім контролем на відповідних етапах виробничого процесу. Бібліогр. 12, рис. 7.

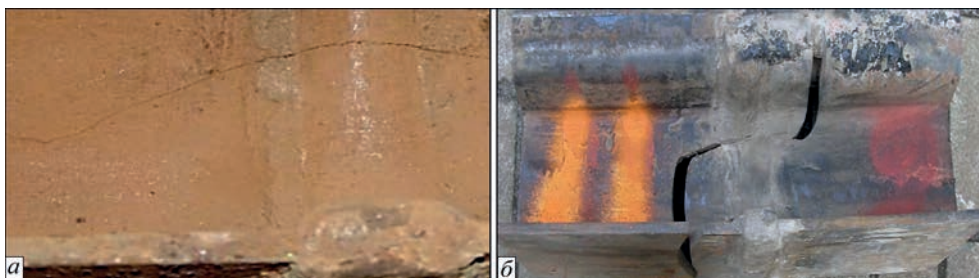
Тріщини, які призвели до руйнування рейок, спочатку поширювалися поперек зварного стику приблизно на половині висоти шийки рейки (рис. 1, а). Довжина тріщин сягала 20 см. Потім тріщини змінювали напрямок на 90° в сторону головки і підшви рейки і відбувалося повне руйнування стику (рис. 1, б).

Рис. 1. Первісна тріщина (а) і характер руйнування трамвайних рейок в зоні зварного стику (б)

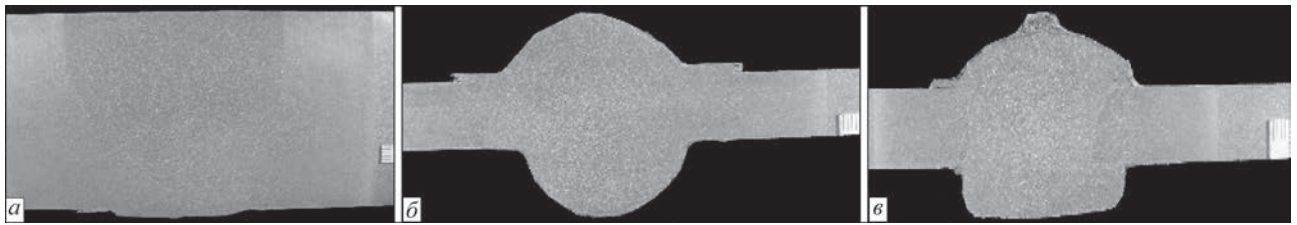
Рис. 2. Макроструктура зварного стику в зоні головки (а), шийки (б) і підшви (в) рейок

трометрі Q4 Tasman фірми BRUKER. Встановлено, що хімічний склад матеріалу рейок відповідає вимогам стандарту EN 14811:2019 [4]. Міцність на розтяг $\sigma_B = 911,3 \dots 991,6$ МПа і відносне подовження $\delta_5 = 13,0 \dots 16,3$ % матеріалу рейок № 1–4 також відповідають вимогам стандарту для сталі R260: $\sigma_B \geq 880$ МПа, $\delta_5 \geq 10$ %. Аналіз хімічного складу зварних стиків С1 і С2, виконаних термітним способом, показав, що вміст легуючих елементів в швах також відповідає вимогам стандарту PN-EN 14730-1:2017-06 [2]. Дослідження макроструктури зварних з'єднань в зоні головки, шийки і підшви рейок не виявили дефектів зварювання у вигляді несплавлень, непроварів і шлакових включень (рис. 2, а–в).

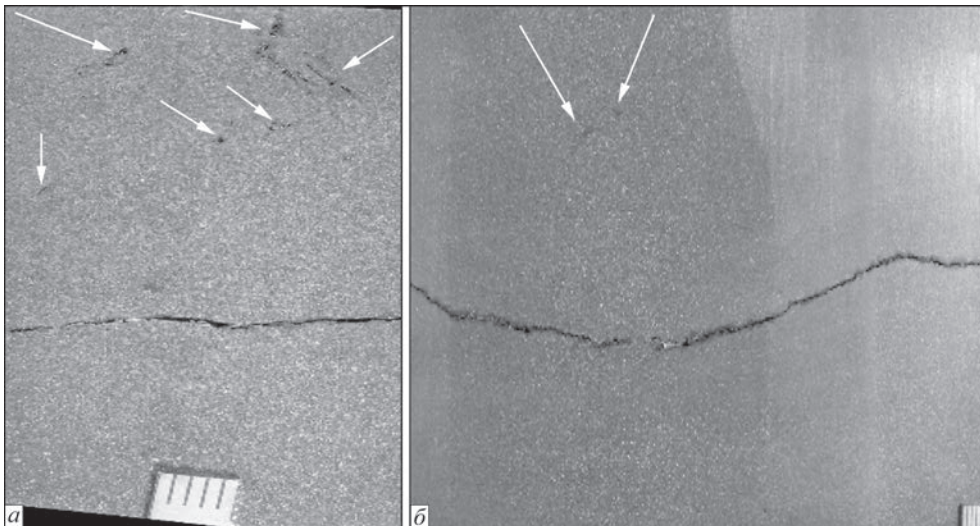
Однак в зварних стиках С1 і С2 в зоні руйнування виявлені скупчення дрібних пор (рис. 3).

Рис. 3. Макроструктура зварних стиків С1 (а) і С2 (б) в зоні тріщини (стрілками позначені скупчення газових пор)

1. У металі зварних стиків рейок C1 і C2 маршруту «А» виявлено дефекти зварювання у вигляді скупчень газових пор, які утворюються внаслідок занадто швидкого охолодження металу шва. Пористість виявлена також в зварних стиках I і II рейок маршруту «Б».

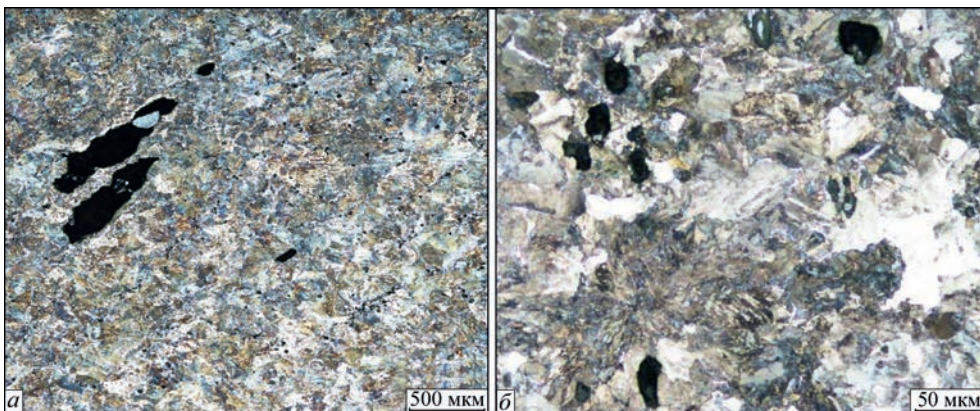
Рис. 4. Мікроструктура зварних стиків С1 (а) і С2 (б) в зоні тріщини. Пори в зварних швах.

Пористість зварних швів була підтверджена мікроскопічними дослідженнями (рис. 4). Причиною утворення пор є зменшення розчинності газів при зниженні температури. Якщо охолодження зварного стику йде занадто швидко, зростає ймо-

вірність того, що бульбашки газів не встигнуть спливи і утворюються пори.

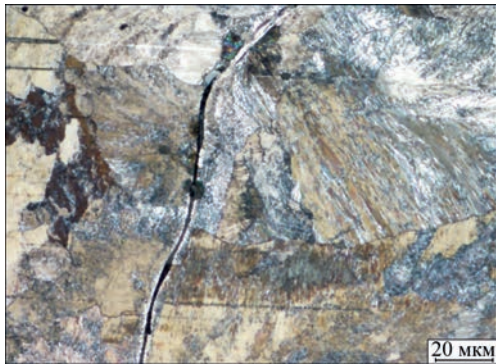
Рис. 5. Мікроструктура зварного шва стику С1 в зоні тріщини

У зварному шві з'єднання С1 на ділянці шийки рейки виявлені одиничні мікротріщини по межах зерен, що виникають на значній відстані від магістральної тріщини (рис. 5).

Мікротріщини, мабуть, є результатом впливу розтягуючих напружень, які викликають пластичну деформацію металу шва. Виникненню мікротріщин сприяє поява на межах зерен рідких плівок легкоплавких евтектик, що мають температуру затвердіння набагато нижче за температури затвердіння заліза.

2. У зварному стику C1 маршруту «А» на ділянці шийки рейки виявлені недопустимі дефекти зварювання у вигляді поодиноких мікротріщин по межах зерен.

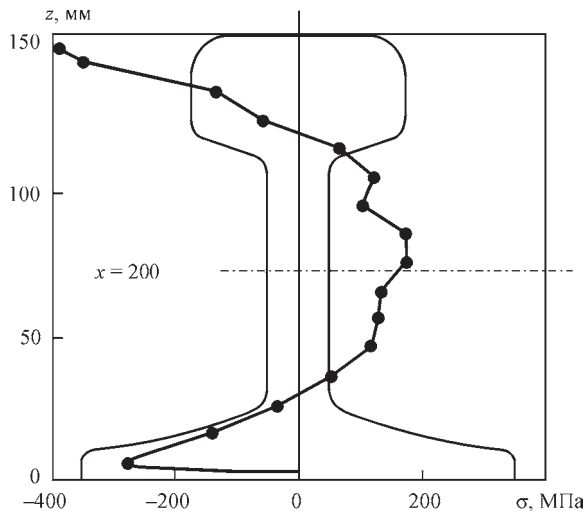
Рис. 6. Розподіл залишкових напружень в стику рейок, виконаному термітним зварюванням [5]

Газові пори і мікротріщини в зварних стиках С1 і С2 трамвайного маршруту «А» сприяють виникненню втомних тріщин, які утворилися в шийці рейок, в зоні найвищих залишкових напружень розтягу (рис. 6).

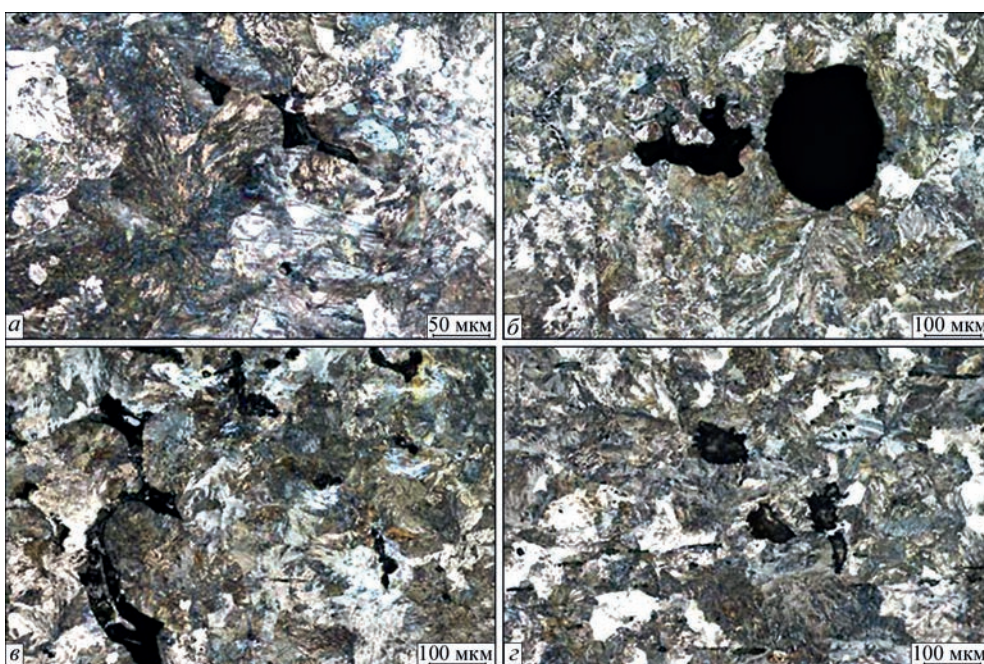
Рис. 7. Газові пори в голівці (а, в) та підшві (б, г) рейок зварних стиків I і II, відповідно

Металографічними дослідженнями виявлені скупчення пор в зварних швах стиків I і II в області головки і підшви рейок (рис. 7).

б) порушення технології термітного зварювання, внаслідок яких в металі зварних швів рейок виявлено мікротріщини і скупчення газових пор в їх зоні;
