ОЦІНКА ПОШКОДЖЕНОСТІ СУЦІЛЬНОЗВАРНИХ ПОЗДОВЖНИХ ГОЛОВНИХ БАЛОК МОСТУ ім. Є.О. ПАТОНА ЧЕРЕЗ р. ДНІПРО

В.Д. Позняков, В.П. Дядін, Є.О. Давидов, Р.І. Дмитрієнко

ІЕЗ ім. Є.О. Патона НАН України. 03150, м. Київ, вул. Казимира Малевича, 11. E-mail: office@paton.kiev.ua

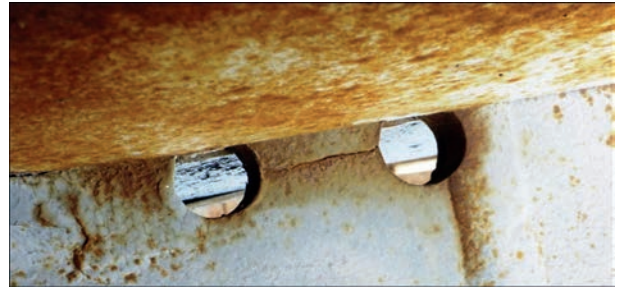
Рис. 7. Приклад відсутності росту дефекту, залишеного під час монтажу (кінці тріщини були зупинені методом свердлування) [4]

Проведений візуальний огляд зварних з'єднань та аналіз результатів ультразвукового та магнітного контролю монтажних і заводських зварних швів прогонових споруд свідчать про те, що зварні з'єднання головних балок знаходяться у задовільному стані. Тріщини втоми в зварних з'єднаннях після тривалої експлуатації не утворилися. Навіть ті дефекти, що були виявлені ще на етапі будівництва мосту, в процесі тривалої експлуатації не розвивалися (рис. 7).

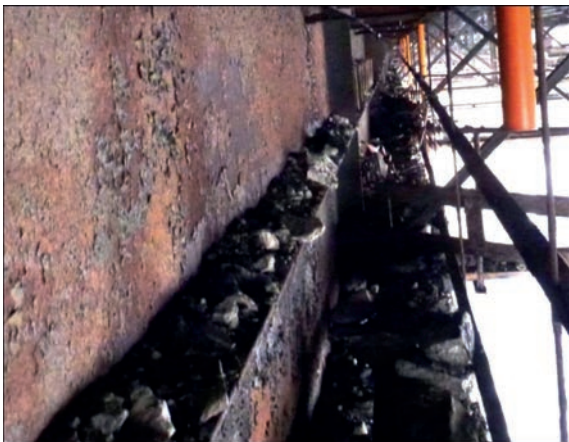
Рис. 8. Ділянка скупчення сміття та стану оглядових проходів з внутрішньої сторони крайньої балки п'ятипрогонової споруди

Найбільшу втрату товщини металу внаслідок корозії було виявлено у фермах крайніх головних балок № 1 та № 4 (рис. 14, 15). Основною причиною такого пошкодження було наявність на нижньому горизонтальному ребрі та нижньому поясі цих балок сміття, яке затримує вологу (рис. 8–13).

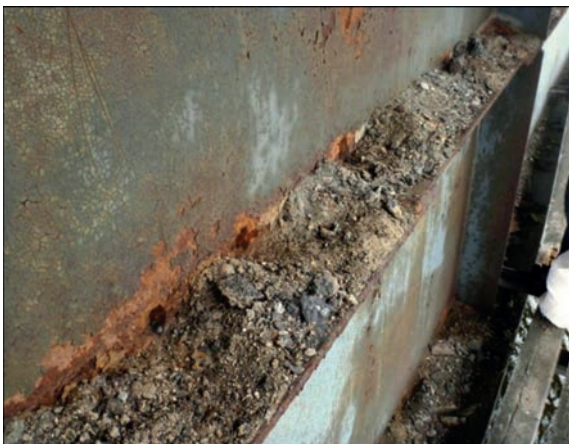
Рис. 9. Ділянка скупчення сміття із зовнішньої сторони крайньої балки п'ятипрогонової споруди

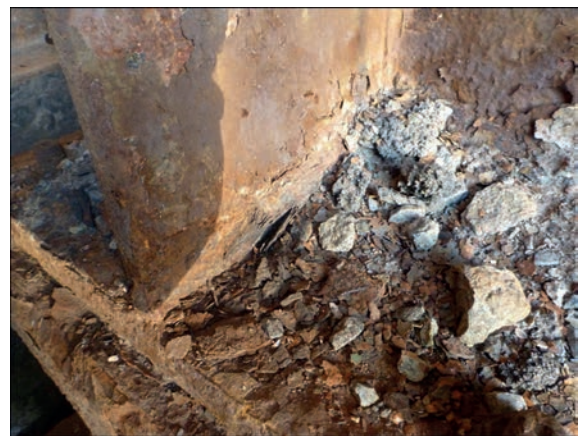
Рис. 10. Ділянка скупчення сміття в опорній частині чотирипрогонової споруди

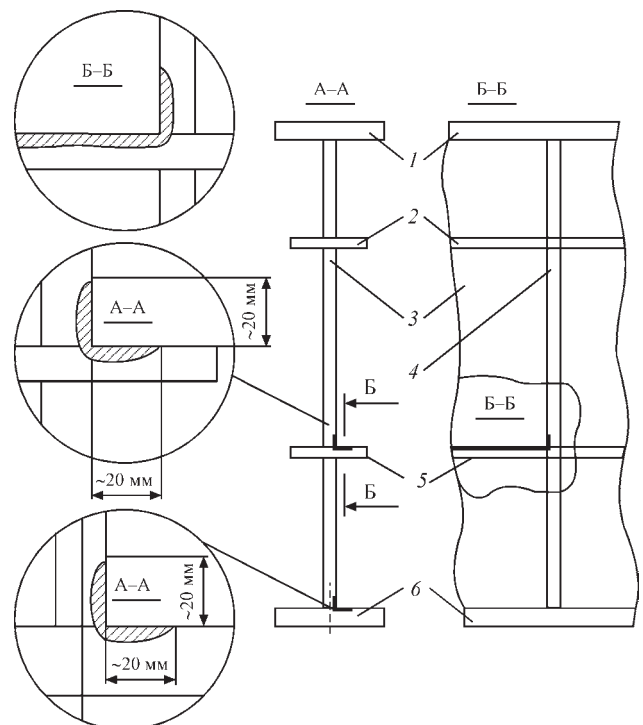
Рис. 11. Типові корозійні пошкодження зварних з'єднань елементів ферм головних балок: 1 – верхня полка; 2 – верхнє горизонтальне ребро; 3 – стінка; 4 – вертикальне ребро; 5 – нижнє горизонтальне ребро; 6 – нижня полка

йних ушкоджень зварних вузлів головних балок мосту представлено на рис. 11.

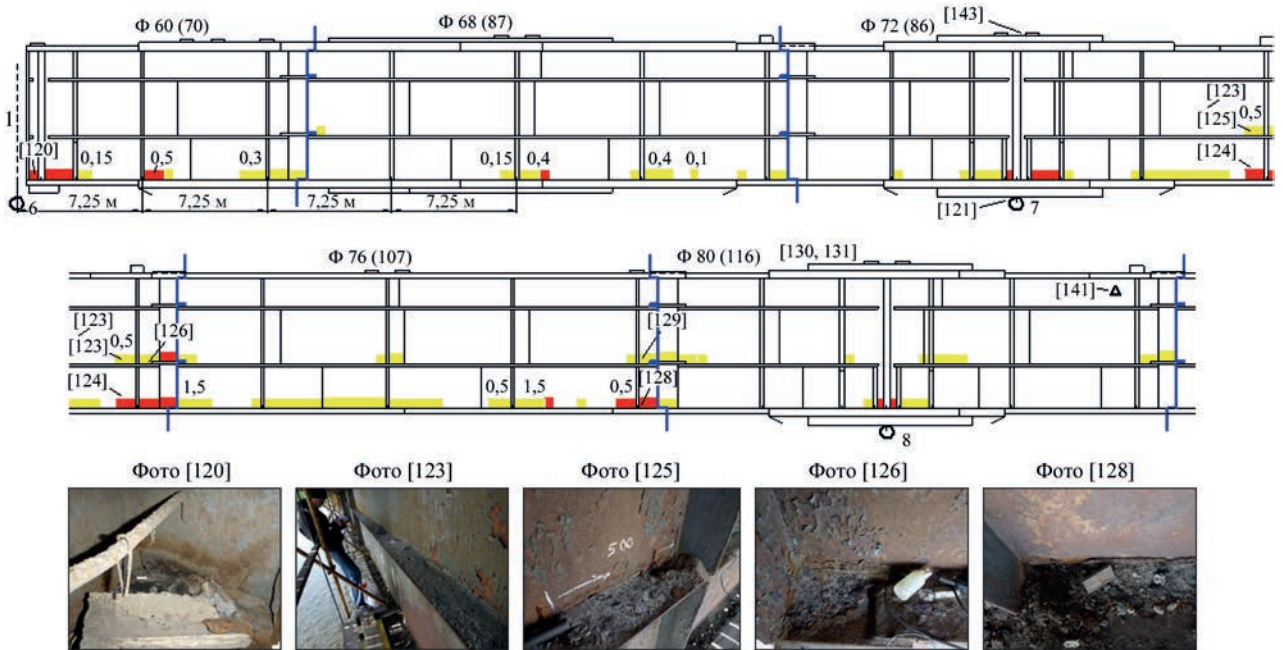
Рис. 12. Фрагмент зведених результатів контролю елементів балки № 1 п'ятипрогонової споруди, розташованої між 6–9 опорою

Як приклад, на рис. 12, 13 представлено ділянки з виявленими корозійними пошкодженнями та розшарування головних балок прогонових споруд.

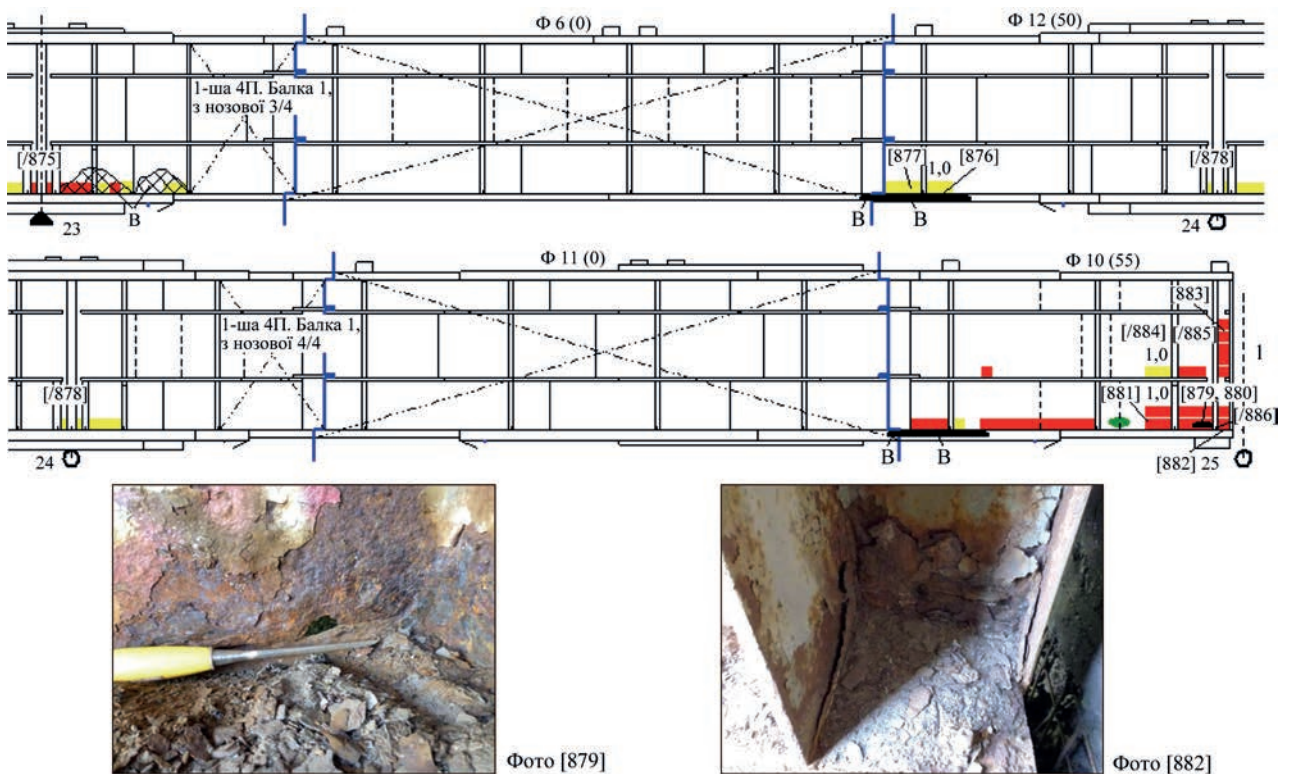
Рис. 13. Фрагмент зведених результатів контролю елементів балки № 1 чотирьохпрогонової споруди, розташованої між 21 – 25 опорою

Максимальні корозійні пошкодження елементів було виявлено в фермах Ф10 та Ф15 чотирьохпрогонової споруди головної балки № 1 та фермах Ф1 і Ф3 чотирьохпрогонової споруди головної балки № 4. В цих фермах спостерігаються глибокі корозійні ураження (місцями наскрізні, рис. 13), які потребують першочергового ремонту.

ловної балки № 1 та фермах Ф1 і Ф3 головної балки № 4. Ці ферми потребують першочергового ремонту.

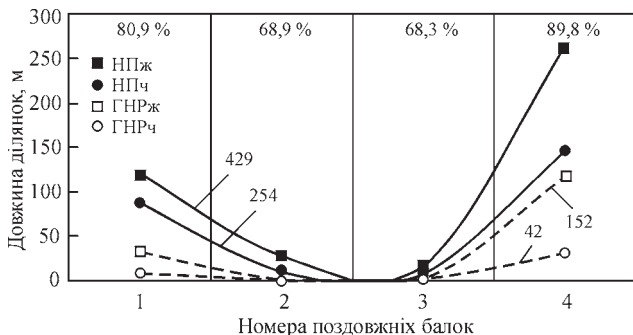
Найменша глибина корозійних пошкоджень спостерігалася біля деформаційних швів у фермах середніх головних балок № 2 та № 3, де було відсутнє сміття (рис. 14). Окрім ділянок головних балок № 2 та № 3, які розташовані біля деформаційних швів, інші елементи цих балок знаходяться у задовільному стані.

Рис. 14. Загальна довжина виявлених корозійних пошкоджень головних поздовжніх балок в вузлах зварювання наступних елементів: середня стінка ферми до нижнього горизонтального ребра жорсткості – ГНР(ж, ч); нижня стінка до нижньої полиці ферми – НП (ж, ч) (позначки «ж» та «ч» характеризують глибину корозійних уражень від 2,0 до 4,0 мм та більше 4,0 мм відповідно)

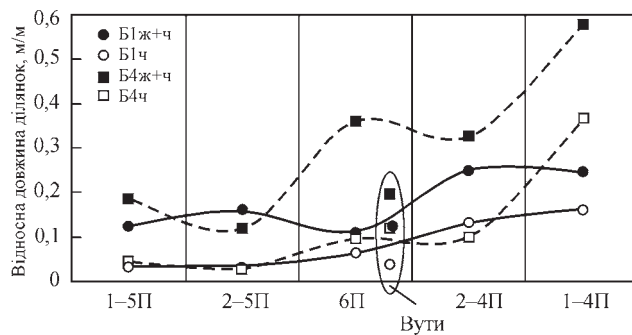
Рис. 15. Відносна довжина виявлених пошкоджених корозією ділянок в вузлі приварки нижньої стінки до нижньої полиці ферми для споруд 1-5П; 2-5П; 6П; 2-4П; 1-4П крайніх балок № 1 та № 4 до проконтрольованої довжини споруд (Б1ж+ч – загальна довжина пошкоджень з глибиною більше 2,0 мм балки № 1; Б1ч – загальна довжина пошкоджень з глибиною більше 4,0 мм балки № 1; Б4ж+ч – загальна довжина пошкоджень з глибиною більше 2,0 мм балки № 4; Б4ч – загальна довжина пошкоджень з глибиною більше 4,0 мм балки № 4)

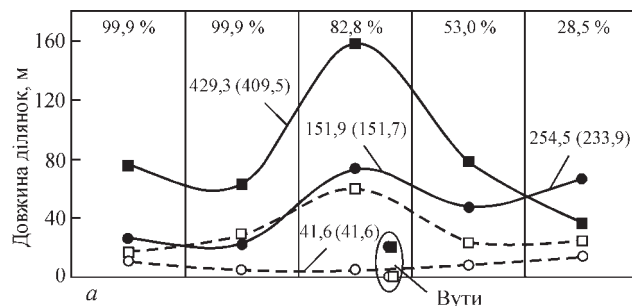
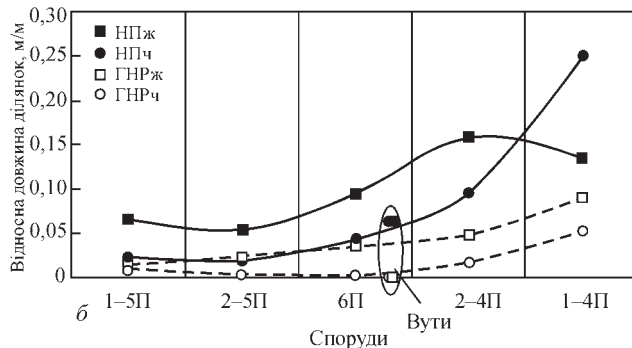
Так, на рис. 16, а, б наведено залежність виявлених пошкоджених корозією ділянок обстежених споруд, де зверху графіка вказано відсоток виконаного контролю по спорудах.

Рис. 16. Довжина виявлених пошкоджених корозією ділянок споруд та процент виконаного контролю (процент контролю вказано зверху) (а) та відносна довжина виявлених пошкоджених корозією ділянок споруд до проконтрольованої довжини (б). Цифрами вказана загальна довжина з урахуванням даних по вузах (в дужках – без вутів)

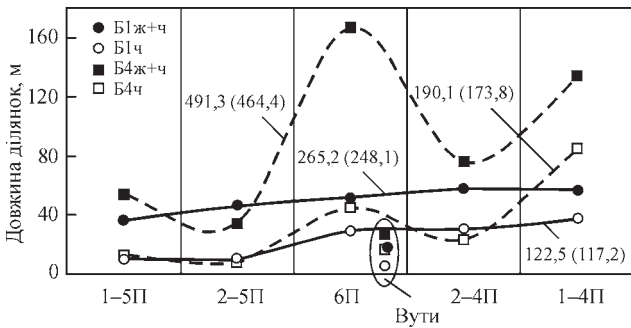
Враховуючи обмежений доступ до елементів конструкцій, можна в певній мірі оцінити «очікувану» довжину пошкоджених ділянок споруд на інших балках. Як приклад, на рис. 17 приведена прогнозо-

Рис. 17. Приклад прогнозування довжини пошкоджених корозією ділянок в вузлі приварки нижньої стінки до нижньої полиці ферми для споруд 1-5П; 2-5П; 6П; 2-4П; 1-4П крайніх балок № 1 та № 4 (позначення кривих як на рис. 15)

вана (очікувана) довжина пошкоджених корозією ділянок споруд в місцях приварки нижнього поясу до стінки поясу головних балок № 1 та № 2.

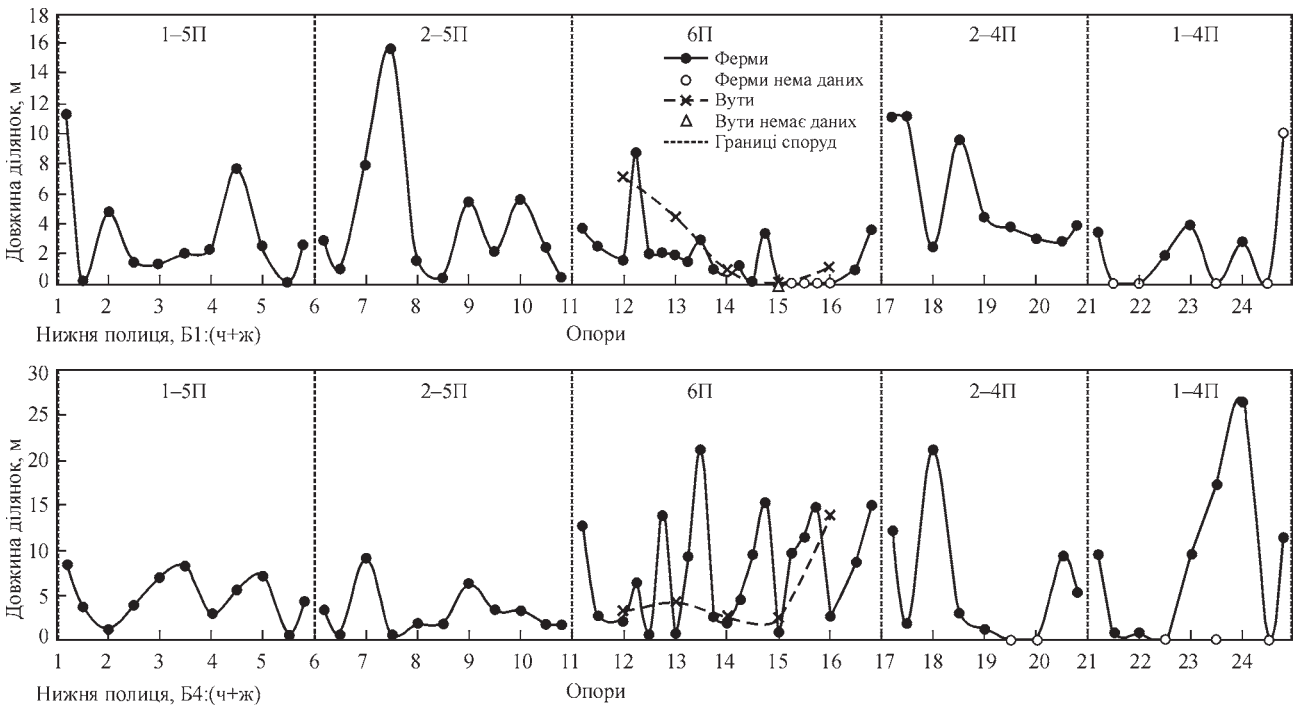
У даному випадку при оцінюванні очікуваної довжини корозійних пошкоджень балок Б1 та Б2 використовувалася лінійна екстраполяція між встановленими пошкодженими ділянками та проконтрольованою довжиною. Такий підхід дає лише приблизну оцінку можливих пошкоджень, але може бути корисним при плануванні майбутніх ремонтних робіт. Більш точна оцінка пошкоджень потребує інших підходів з використанням імовірних методів. Так, на рис. 18 приведені графіки розподілу виявлених пошкоджень ферм у вузлах приварки нижнього поясу до нижньої стінки між опорами для головних балок № 1 та № 4. З аналізу результатів цього графіка встановлено, що ділянки виявлених пошкоджень носять хаотичний характер. Єдиною схожою закономірністю є підвищення пошкоджень по границях споруд.

Рис. 18. Розподіл виявлених пошкоджених ділянок у зоні приварки нижнього поясу до стінки ферм між опорами для головних балок № 1 та № 2 (позначення як на рис. 15, 17)
