РЕМОНТ КОРПУСУ ШАТУНА МОБІЛЬНОЇ ЩОКОВОЇ ДРОБАРКИ METSO LOKOTRACK LT 120

В.Д. Позняков, О.А. Гайворонський, Ю.В. Демченко, А.М. Денисенко, Г.В. Жук

ІЕЗ ім. Є.О. Патона НАН України. 03150, м. Київ, вул. Казимира Малевича, 11. E-mail: paton39@ukr.net

REPAIR OF THE BODY OF CONNECTING ROD OF MOBILE JAW CRUSHER METSO LOKOTRACK LT 120

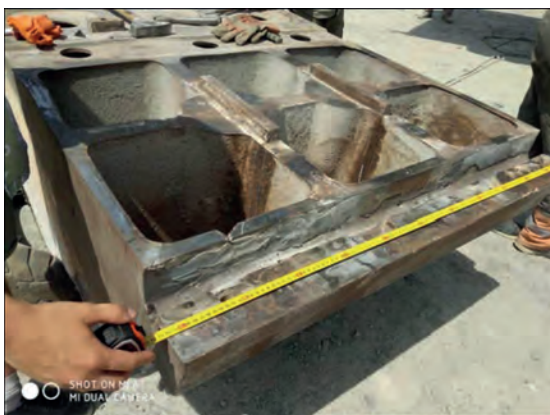
зводить до виникнення великих напружень, стиснення і зсуву, і в результаті до руйнування гірської породи [1]. Оскільки шатун працює при змінному статичному навантаженні, то його корпус виготовляється з литої низьколегованої сталі з досить жорсткою стільниковою конструкцією з товщиною зовнішніх стінок 60 мм і перегородок не менше 45 мм, масою більше 5 т (рис. 1).

Рис. 1. Конструктивні особливості корпусу шатуна

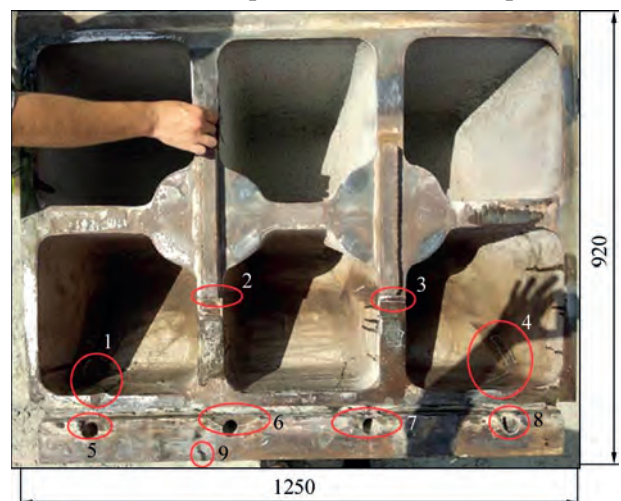
Рис. 2. Розташування дефектів № 1–9 на стінках і перегородках корпусу шатуна

Як видно з рис. 2, наскрізні тріщини від утомленості № 1–4 закономірно утворилися від конструктивних концентраторів напружень, експлуатаційних пошкоджень, контактного впливу бронезахисту, дефектів лиття, а також у місцях несплавного сполучення елементів, тощо. Розкриття тріщин становить 2...3 мм, що свідчить про початок спотворення форми корпусу і недопущення подальшої експлуатації в такому стані. Тому в пів сезону 2020 р. експлуатацію дробарки було призупинено, оскільки нового шатуна в запасі не виявилось. На гірничих підприємствах ремонт таких деталей зварюванням вважається основним заходом відновлення цілісності та подовження терміну їхньої експлуатації [2]. Складний характер руйнування та відсутність кваліфікованих фахівців, необхідних для відновлення зварюванням, ініціювали звернення відповідних служб підприємства за технічною допомогою до Інституту електрозварювання ім. Є.О. Патона НАН України. З огляду на конструктивні особливості, загальний стан, параметри руйнування, умови експлуатації фахівці інституту дійшли висновку, що шатун є ремонтпридатним за умови застосування спеціальної ремонтно-зварювальної технології.

Беручи до уваги розміри та різноманітність дефектів, порядок їхнього ремонту передбачав таку черговість: першими розроблялися та заварювалися ділянки з тріщинами у стінках (дефекти № 1–4), в другу чергу виконували ремонт отворів (дефекти № 5–8), в третю – раковини (дефект № 9). Завершувався ремонт відновленням зношених поверхонь.

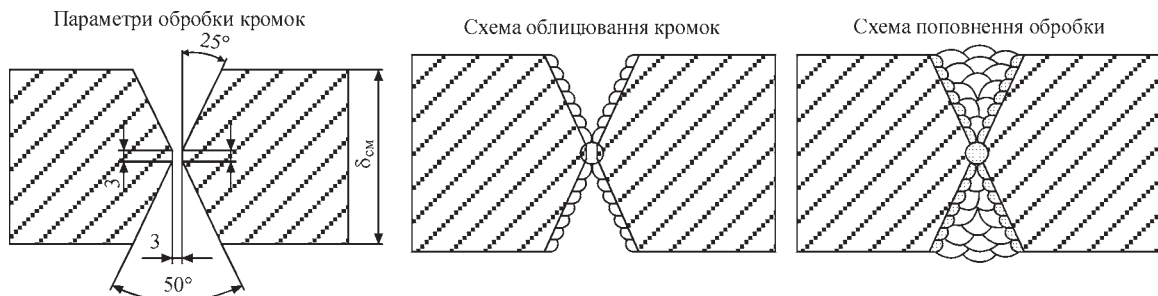
Рис. 3. Схема ремонту дефектів № 1–4

Ремонт дефектів № 1–4 виконували після розроблення тріщини, облицювання кромки електродами марки Böhler FOX EV 50 з наступним механізованим заварюванням розробки кромки із застосуванням дроту Böhler DMO-IG згідно зі схемою, наведеною на рис. 3. Приклад загального виду ділянки ремонту тріщини № 1 на передній стінці наведено на рис. 4, а тріщини № 2 – на рис. 5. При переході на зварювання зовнішньої сторони шва обов'язково виконувалося розчищення кореня шва. У процесі зварювання здійснювали

механічне проковування шарів наплавленого металу ударним інструментом до зміни малюнка шва за винятком першого шару в корені шва та облицювального шару. Температуру шва між проходами витримували в межах 130...150 °С.

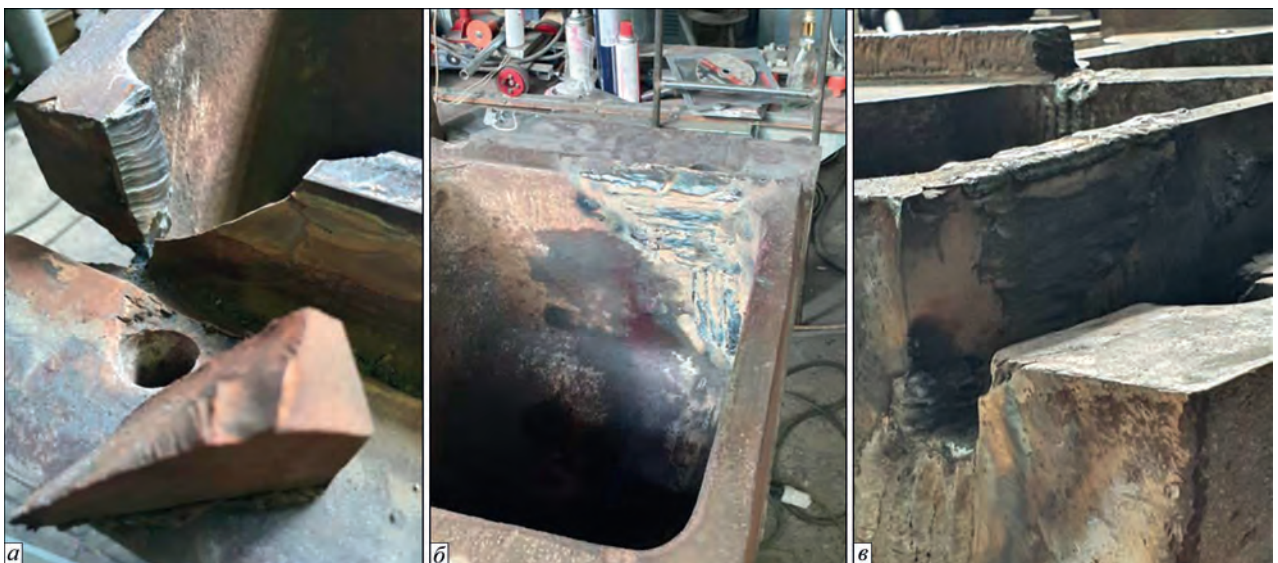
Рис. 4. Загальний вигляд ділянки ремонту тріщини № 1 на передній стінці (а), після термічного видалення фрагмента стінки (б), після зварювання (в) відповідно з середини та зовні

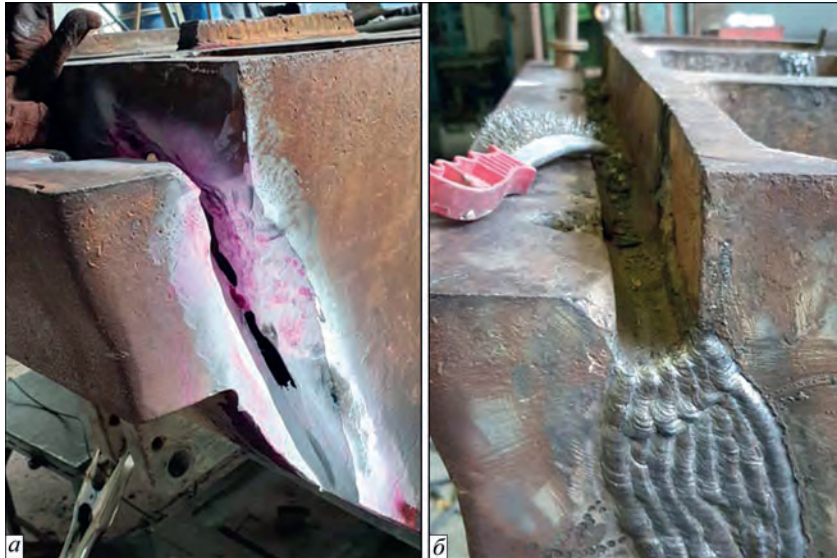
Рис. 5. Загальний вигляд ремонту тріщини № 2 на передній стінці після механічної обробки кромок (а) та після зварювання (б)

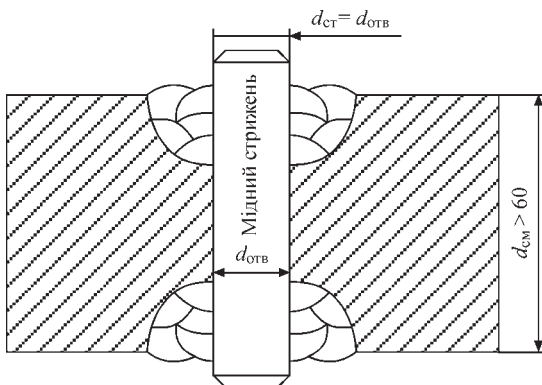
Рис. 6. Схема ремонту дефектів № 5–8

Ремонт дефектів № 5–8 виконували після оброблення вхідного каналу та встановлення мідного стрижня в отвір. Зварювання здійснювали електродами FOX EV 50 згідно зі схемою, наведеною на рис. 6.

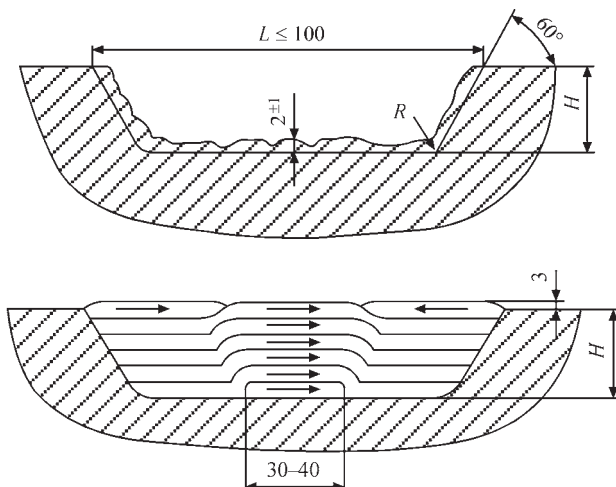
Рис. 7. Схема ремонту дефекта № 9

Ремонт раковини (дефект № 9) здійснювали згідно зі схемою (рис. 7) із попереднім розчищенням до чистого металу із застосуванням механізованого зварювання дротом Böhler DMO-IG.

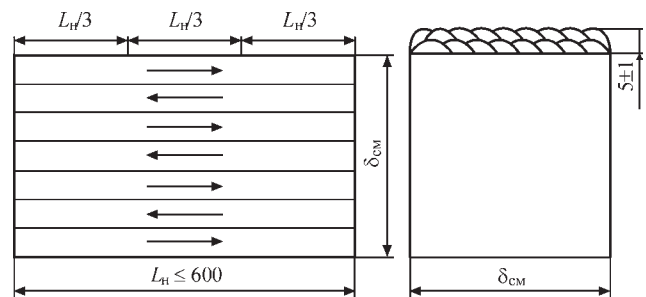
Рис. 8. Схема відновлення зношених поверхонь

Відновлення зношених поверхонь виконували з попереднім зняттям наклепаного шару на глибину 0,8...1,0 мм і подальшим наплавленням дротом Böhler DMO-IG поздовжніми валиками з перекриттям на 1/3 у два шари згідно зі схемою на рис. 8. Фінішне зачищення здійснювали до рівня металу, чорнота на допускалася.
