**О ВЗРЫВЕ МЕТАНА НА ШАХТЕ «НОВОДОНЕЦКАЯ»****<sup>1</sup>Минеев С.П.**<sup>1</sup>Институт геотехнической механики им. Н.С. Полякова НАН Украины**ПРО ВИБУХ МЕТАНУ НА ШАХТІ «НОВОДОНЕЦЬКА»****<sup>1</sup>Мінєєв С.П.**<sup>1</sup>Институт геотехнічної механіки ім. М.С. Полякова НАН України**ABOUT THE METHANE EXPLOSION IN THE NOVODONETSKAYA MINE****<sup>1</sup>Mineev S.P.**<sup>1</sup>Institute of Geotechnical Mechanics named by N. Polyakov of National Academy of Science of Ukraine

**Аннотация.** Рассмотрены результаты расследования аварии с групповым несчастным случаем, которая вызвана взрывом метана и произошла 12 июня 2017 года в 21 часов 05 минут в выработках 3-й северной лавы ступенчатого уклона № 1 пласта  $\ell_3$  на шахте «Новодонецкая» Шахтоуправление «Белозерское» ООО «ДТЭК Добропольеуголь». Аварийный участок был заизолирован. Дальнейшие работы по разгазированию аварийного участка и запуску очистного забоя в эксплуатацию выполняются по рекомендациям ИГТМ НАН Украины и одобрены техническим советом шахтоуправления при участии ГВГСС и других организаций.

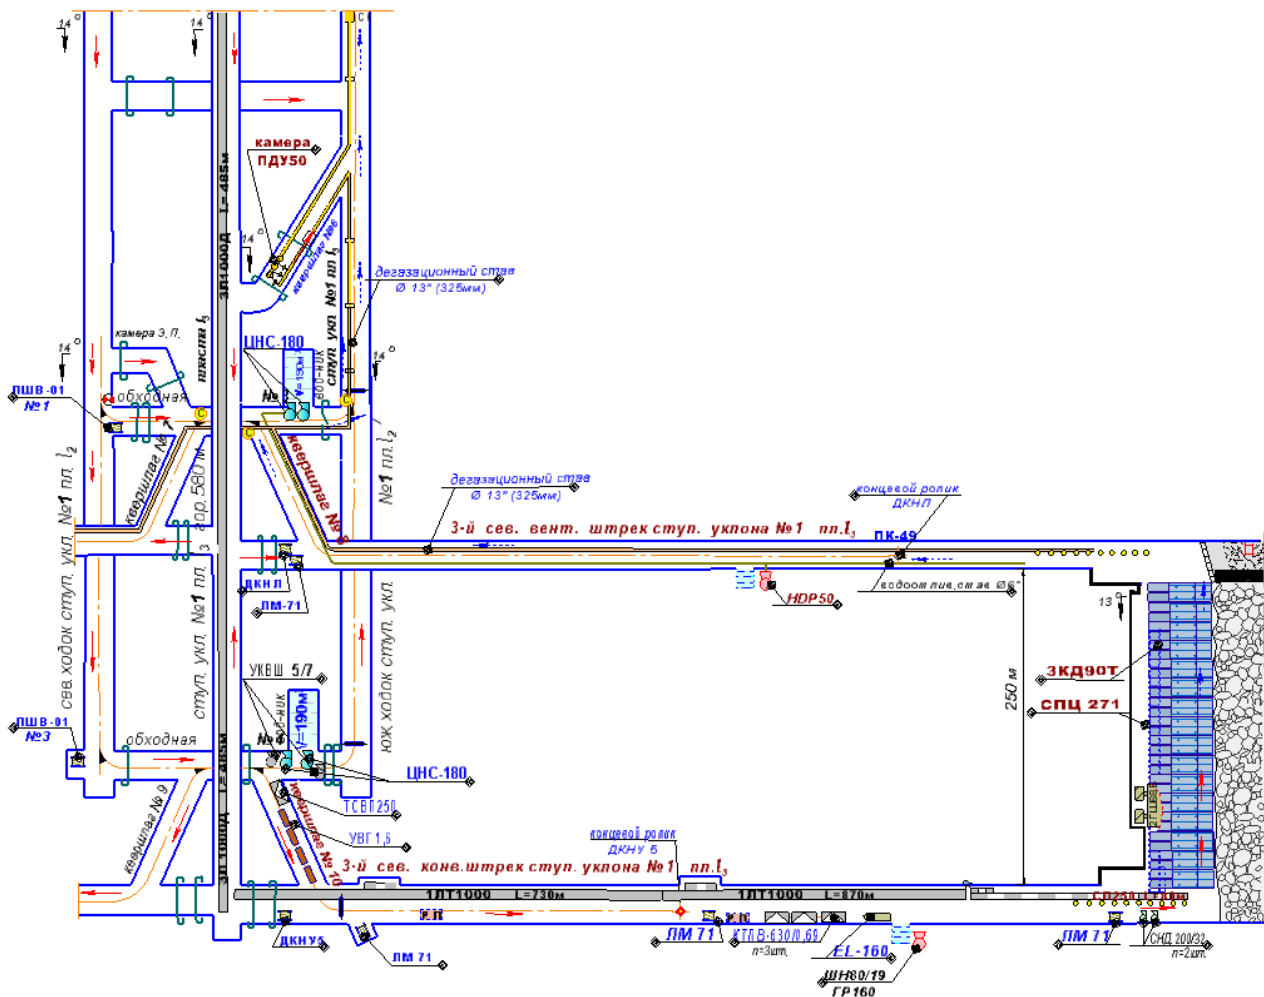
Рисунок 1 – Эскиз аварийного участка на момент вспышки метана на шахте «Новодонецкая»

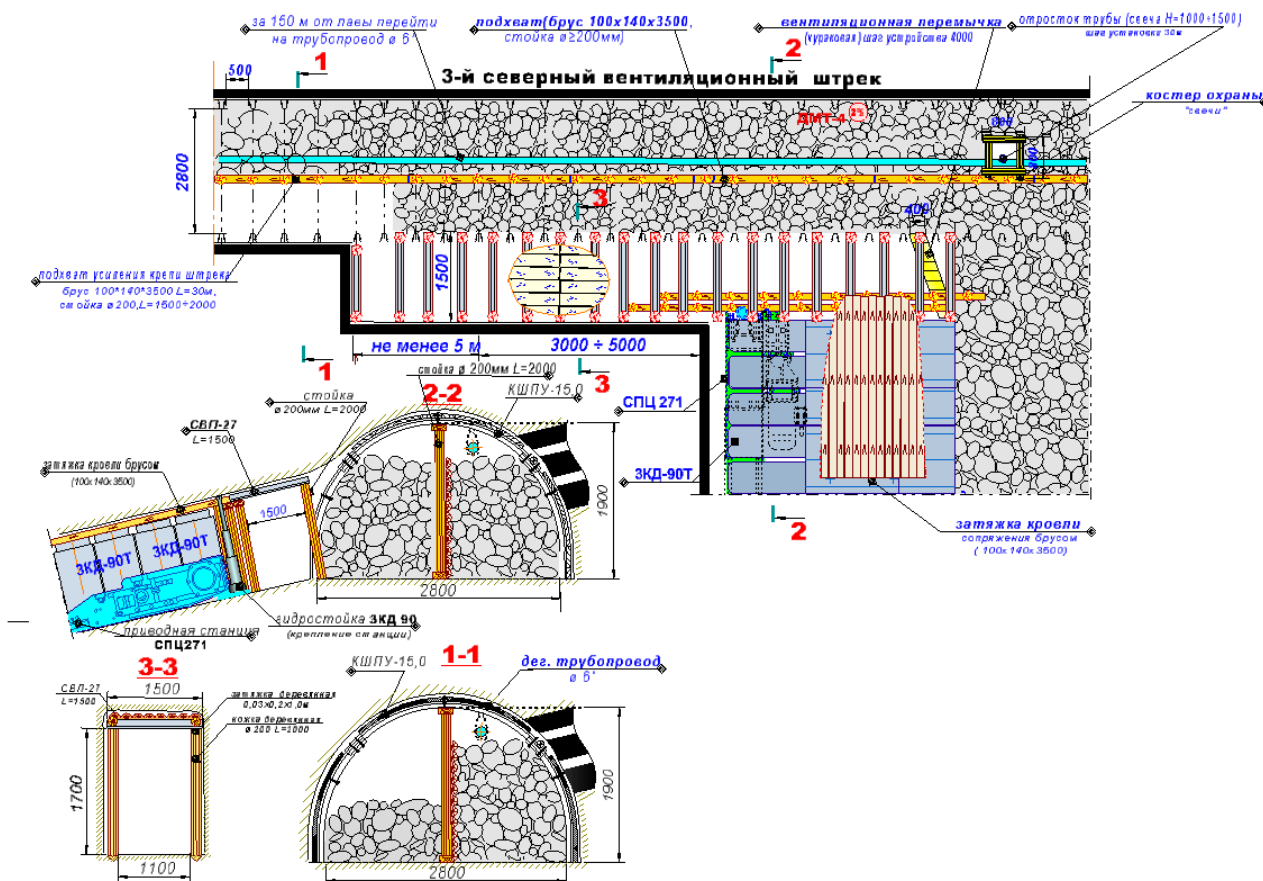
Рисунок 2 – Проектное положение забоя выработок в сопряжении 3-й северной лавы ступенчатого уклона № 1 пласта  $l_3$ .

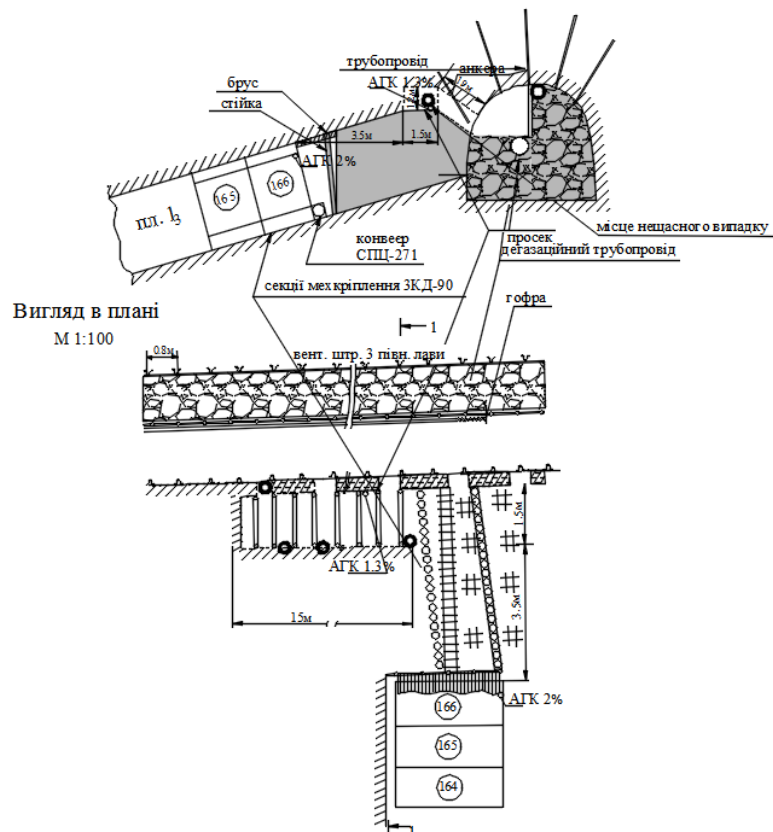
Перед аварией для восстановления проветривания и оборудования запасного выхода из лавы велись работы по проведению выработки в верхнем сопряжении лавы вприсичку к вентиляционному штреку 3-й северной лавы, протяжённость которой, по показаниям свидетелей, составляла порядка 10 м.

Рисунок 3 – Вероятное положение забоя в месте аварии на шахте «Новодонецкая» в 21<sup>05</sup> 12 июня 2017 г
