ОХОРОНА ПРАЦІ І КОНТРОЛЬ СТАНУ РОБОЧОГО ПРОСТОРУ НА ВИЇМКОВІЙ ДІЛЬНИЦІ ПРИ ВІДПРАЦЮВАННІ КРУТИХ ВУГІЛЬНИХ ПЛАСТІВ ЩИТОВИМИ АГРЕГАТАМИ

LABOR SAFETY AND CONTROL OF THE WORKING AREA STATE IN THE PENALS WHILE MINING STEEP COAL SEAMS BY SHIELD AGGREGATES

3.1 Коротка характеристика ділянці, де стався раптовий викид вугілля та газу з тяжкими наслідками

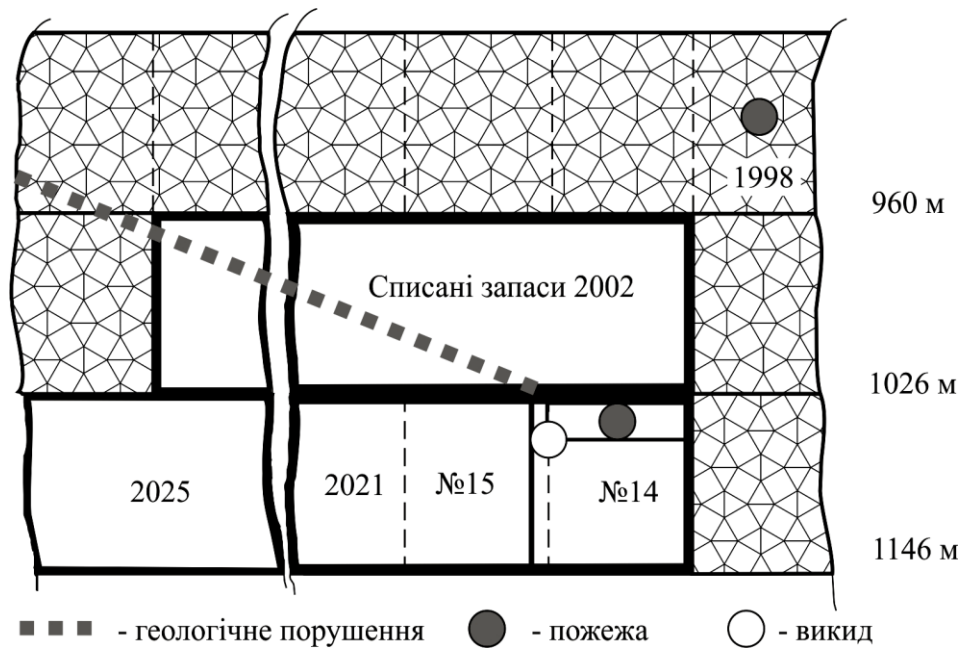
Рисунок 1 – Ескіз плану гірничих робіт дільниці №42-1146

Відповідно до плану гірничих робіт пласт m_3 «Товстий-захід» в умовах, що склалися на горизонті 1026-1146 м, в межах панелей №14-№19, буде відроблятися як одиничний (рис. 1). При проведенні квершлягу №14 гор. 1026 м було встановлено розривне геологічне порушення. Тому при проведенні робіт у межах панелі №14 можуть зустрічатися зони з нестійкими бічними породами.

Окрім цього, гірничо-геологічні умови, що склалися у цей час на дільниці (див. рис. 1), дозволяють зазначити наступне. Відповідно до фізико-механічних властивостей гірських порід [11] крок обрушення безпосередньої покрівлі пласта складає 4-8 м, а основної, відповідно до довжини лави 50 метрів, 45-60 метрів. Таким чином, в умовах, що склались, при віддаленні від вентиляційного горизонту на 41 м, куткова частина лави знаходилась не тільки у центральній частині плікративно-порушеної зони вугільного пласта, а й у зоні з критичним значенням розмірів консолі затискання. В умовах відпрацювання пласта, як одинарного, це є суттєвим додатковим чинником підвищення напружено-деформованого стану вугільного пласта і ініціювання ГДЯ. Слід додати, що в умовах відробки крутих вугільних пластів щитовими агрегатами локальних способів запобігання ГДЯ не існує.

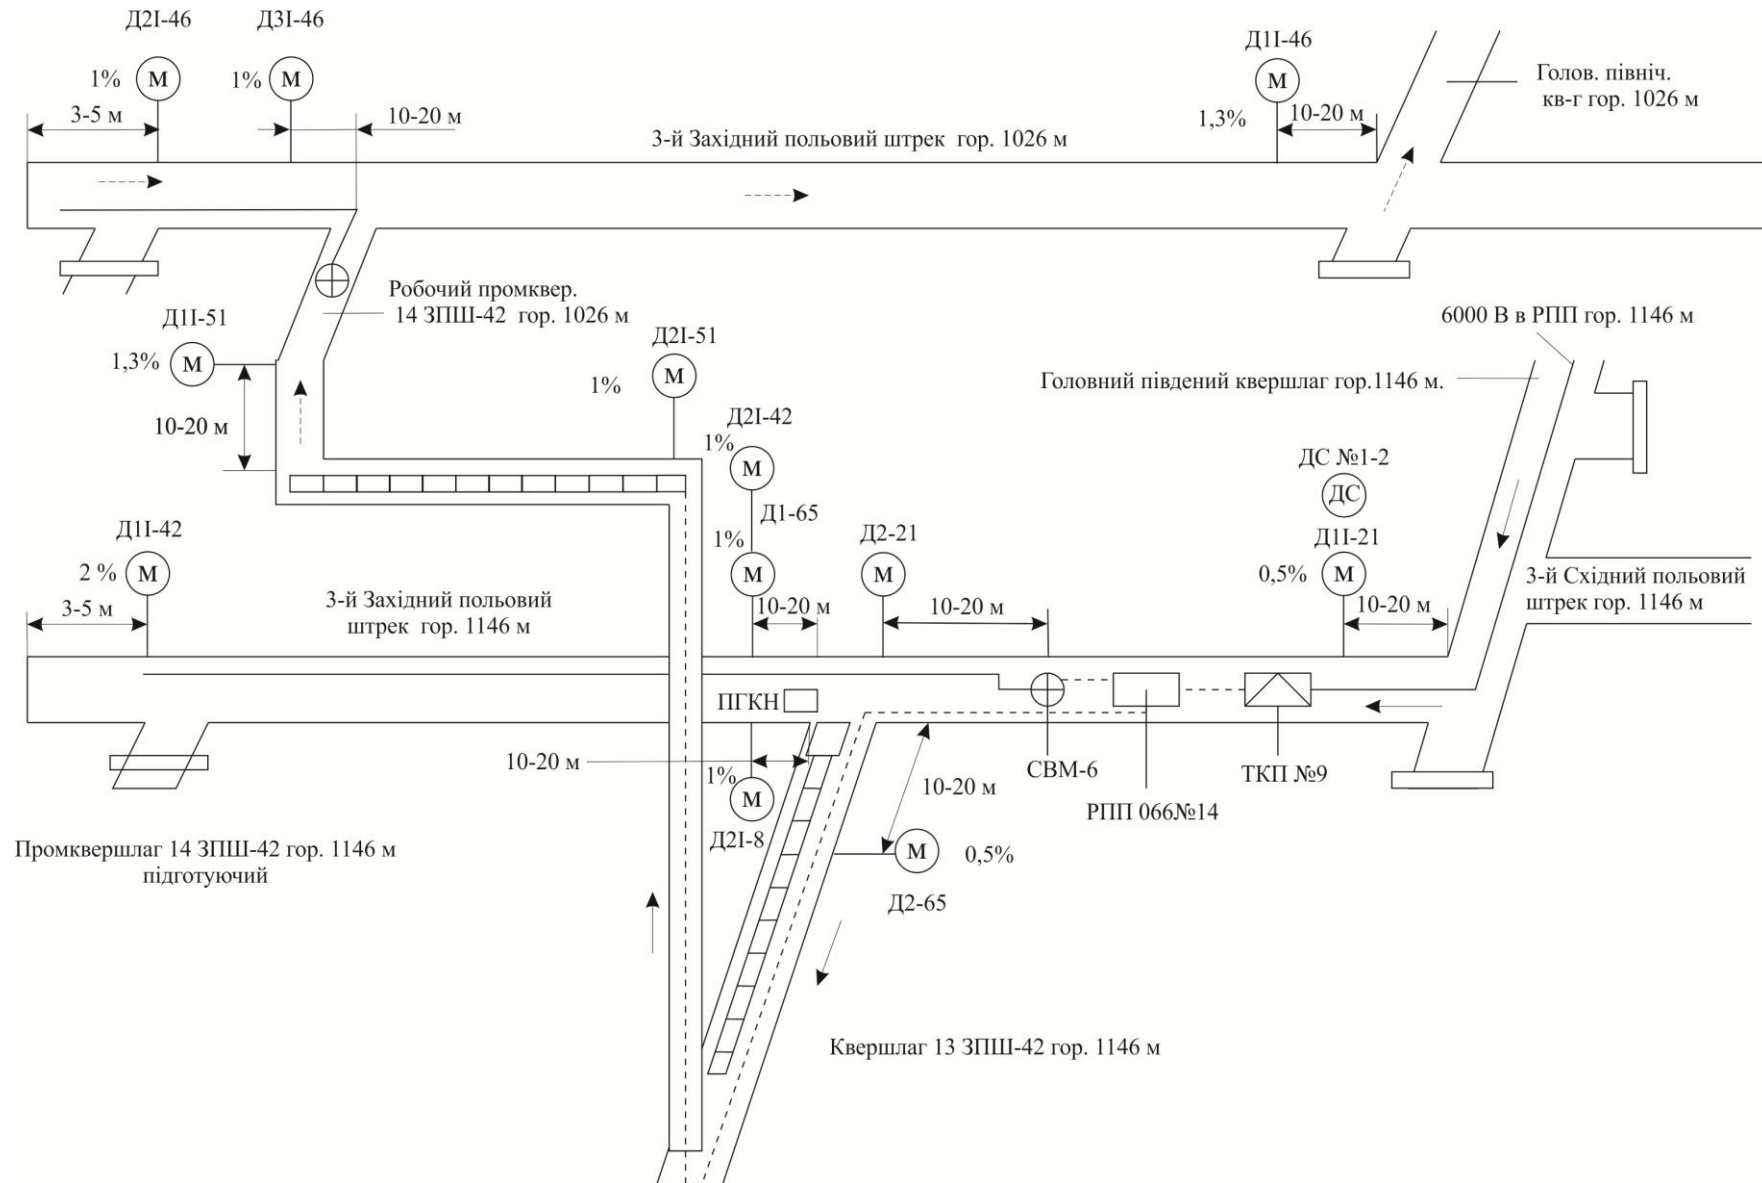
Рисунок 2 – Схема розміщення датчиків контролю метану на ділянці № 42-1146 м

Відключення електроенергії за перевищення допустимої концентрації CH_4 ведеться за допомогою апаратури АТ 3-1, апаратів сигналізації (АС) та датчиків ППІ. Інформація щодо концентрації метану фіксується апаратно-програмним комплексом КАГІ, що знаходиться на поверхні. Датчики контролю метану розташовані відповідно до схеми їх розміщення на дільниці (рис. 2).

1. Датчик Д 1І-51, який встановлено для контролю вихідного струмені повітря з щитової лави, і датчик Д 2І-51, встановлений для контролю вмісту метану над електроблоком щитового агрегату, не здійснили зняття електроенергії з електроспоживачів дільниці у цілому.

2. Датчик Д 1І-46, встановлений у 3-му західному польовому штреку гор. 1026 м в 10-20 метрах перед сполученням з головним південним квершлагом гор. 1026 м та призначений для контролю вмісту метану у вихідному струмені повітря ділянки №42 гор. 1146 м, зафіксував перевищення концентрації метану тільки через 20 хвилин після раптового викиду вугілля та

газу на дільниці. Місце встановлення датчику Д ІІ-46 унеможливило оперативне зняття струму з електроспоживачів дільниці у аварійних ситуаціях. Згідно наданій схемі вентиляції він повинен бути встановлений у 10-20 метрах перед сполученням робочого промквершлягу з 3-м ЗПШ гор. 1026 м;

3. Відсутні датчики швидкості повітря ДС №1-4, які передбачені «Робочим проектом автоматичного контролю метану ВП «Шахта «Центральна», що унеможливило відключення електроенергії з дільниці за незапланованого зниження швидкості повітря менше розрахункової.

Таким чином, при раптовому викиді вугілля й газу противикидний датчик дільниці Д 2-21, датчик Д ІІ-46, датчик Д 2І-51, датчик швидкості повітря ДС №1-2 (відсутній) не виконали свого призначення у зв'язку з тим, що вони або не вірно встановлені, або не вірно впливали на електроспоживачів.

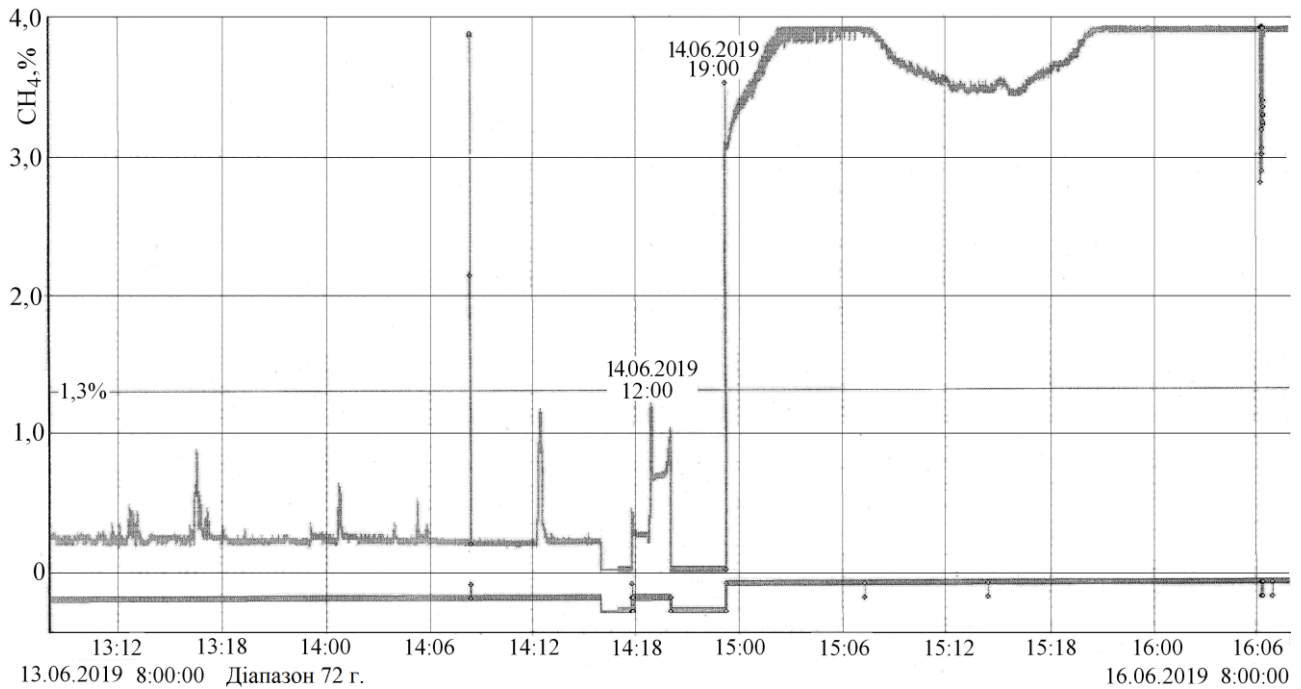
Рисунок 3 – Вміст CH_4 у вихідному струмені повітря щитової лави, зареєстрований датчиком Д 11-51 у діапазоні виміру 72 год.

У 19:00:30 год. 14.06.2019 р. датчиком Д 1І-51 (рис. 3), розташованим у вентиляційному гезенку, а потім датчиком Д 2І-51, розташованим біля пульта керування щитовим агрегатом, зареєстровано різке підвищення вмісту метану до 4%.

Розбіжність у часі прояву ГДЯ на сигналаграмах CH_4 (див. рис. 3, 4) пояснюється різним діапазоном часу, у якому вони розглядаються.

Як видно з рисунків, зміну вмісту метану у струмені повітря при роботі струга датчиками зафіксовано. Однак при ГДЯ енергопостачання було відключено тільки з щитового агрегату, а не на дільниці у цілому відповідно до

Правил безпеки. Це свідчить про те, що при раптовому викиді вугілля та газу противикидний датчик дільниці Д2-21, датчик Д1І-46, датчик Д2І-51, датчик швидкості повітря ДС №1-2 (відсутній) - не виконали свого функціонального призначення.

Розглядаючи зміну вмісту метану у струмені повітря бачимо, що, до моменту прояву ГДЯ, датчиком Д 1І-51 було зафіксовано 6 діапазонів зміни концентрації метану. У перших 4-х діапазонах спостерігається постійне коливання вмісту метану у повітрі з 0,1 % до 0,5 %, що свідчить про вільне газовиділення з вугілля, яке відповідає стану масиву у розвантаженій зоні. У наступних, 5-му і 6-му діапазонах, зафіксоване стрімко подібне зростання з 0,1 % до 1,2 %. Такий характер газовиділення відповідає напружено-деформованому стану масиву, у якому вугілля затиснуте і газ не має можливості для вільної фільтрації.

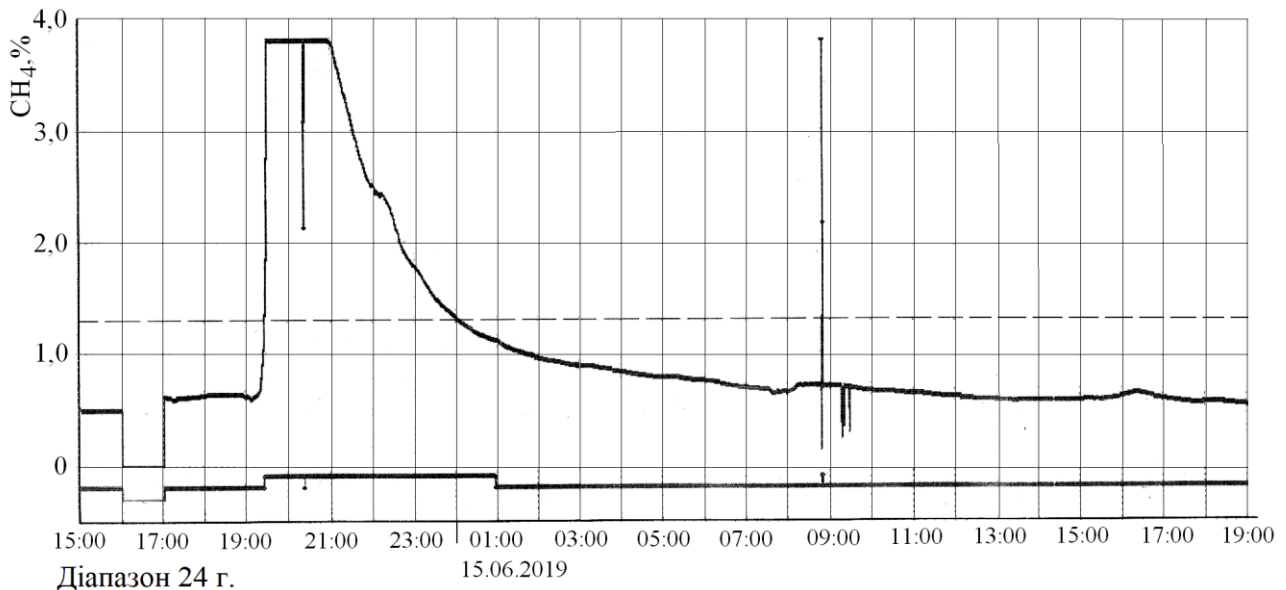
Рисунок 4 – Вміст CH_4 у вихідному струмені повітря дільниці №42-1146 м (датчик Д 11-46, діапазон виміру 24 год.)

Через 20 хвилин газове скупчення, з вмістом метану близьким 4 %, досягло датчика Д 11-46 (рис. 4), розташованого у 3-му ЗПШ на вентиляційному горизонті 1046 м.

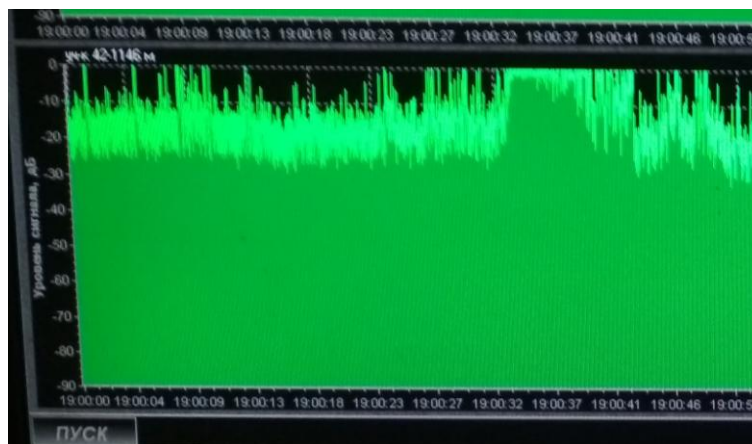
Рисунок 5 – Зображення сигналограми імпульсів АЕ на екрані монітору оператора системи ЗУА-98, зареєстрованих при роботі струга і ГДЯ

Місце та спосіб встановлення сейсмоприймача визначено на підставі нормативних документів, які визначені «Правилами ...» [1]. Водночас не дотримувались вимоги умов пункту 5.3 щодо передачі сигналу амплітуди і частоти без спотворення інформації та пунктів 5.8.1, 5.8.2, 5.8.3, 7.2.5 КД 12.01.05.101-99, відповідно до корегування радіуса дії сейсмоприймача, що призвело до збільшення рівня перешкод і зниження ефективності роботи системі ЗУА-98.

Відомо, що за наявності електричних та акустичних перешкод, які складають більш ніж 60 % динамічного діапазону апаратури (рис. 5), – ефективне розпізнавання інформації, що надходить, неможливе.

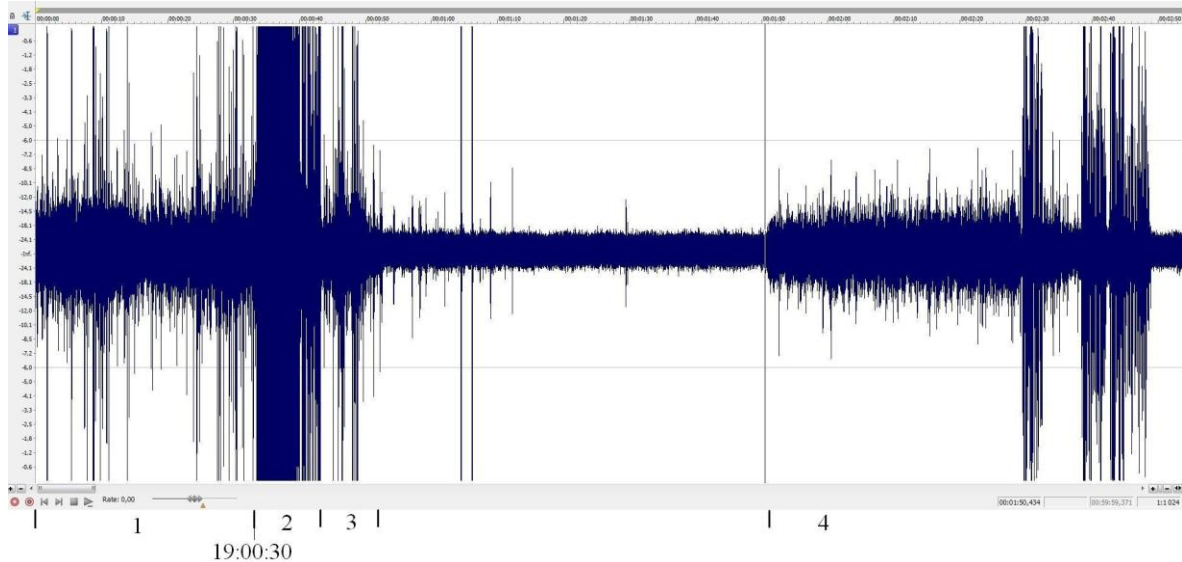
Рисунок 6 – Частина осцилограми звукозапису, яка відповідає викиду вугілля й газу у 19:00:30 год. 14.06.2019 р.

1 – робота струга; 2 – викид вугілля і газу; 3 – реєстрація ГДЯ оператором зв'язку;
4 – робота СР-70 у квершлагау ЗПШ 42-1146

Аналіз осцилограми звукозапису ГДЯ (див. рис. 6) показує, що першочергові імпульси АЕ в основному відповідають роботі струга. Імпульси АЕ, що супроводжують процес виїмання вугілля, відсутні. Далі, починаючи з 19:00:30 год., зафіксовано раптове руйнування вугілля, яке, найбільш ймовірно, було спровоковане початком роботи струга за його дозарубкою.

Таким чином, на підставі аналізу отриманих результатів, встановлено, що при дозарубці струга, раптово, протягом 6-9 секунд, відбувалось потужне саморуйнування і переміщення вугілля. До лави було викинуто 162 т вугілля, а у повітря виробок виділилось 3640 м³ метану. Газодинамічне явище було зареєстроване оператором зв'язку системи ЗУА-98. В той самий час наднормативний рівень перешкод у лініях зв'язку призвів до функціональної непридатності апаратури ЗУА-98 в цілому.

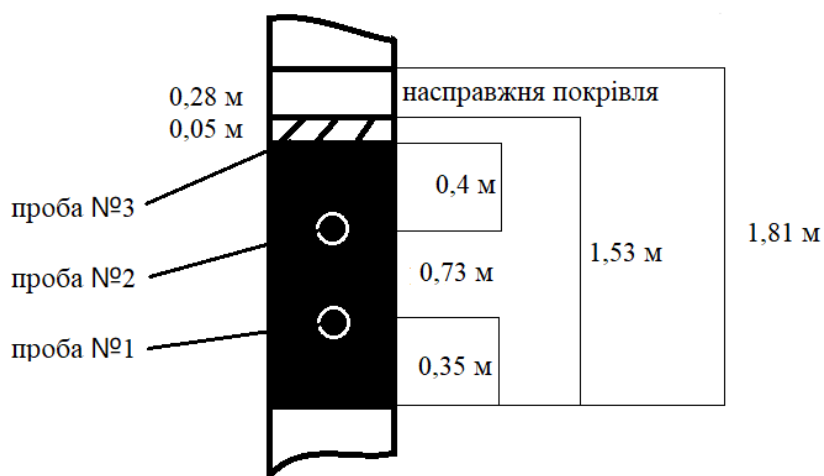
Рисунок 7 – Схема відбору проб вугілля для досліджень будови пласта

З метою уточнення типу геологічного порушення і встановлення структурних характеристик вугілля у вентиляційному скаті на відмітці 27,0 м від горизонту 1026 м по товщині пласта були взяті опорні проби (рис. 7).

Встановлені характеристики вугілля N^a – концентрація парамагнітних центрів і ΔH – ширина сигналу (табл. 1) дозволили встановити, що найбільш інформативними є проби №2 і №3.

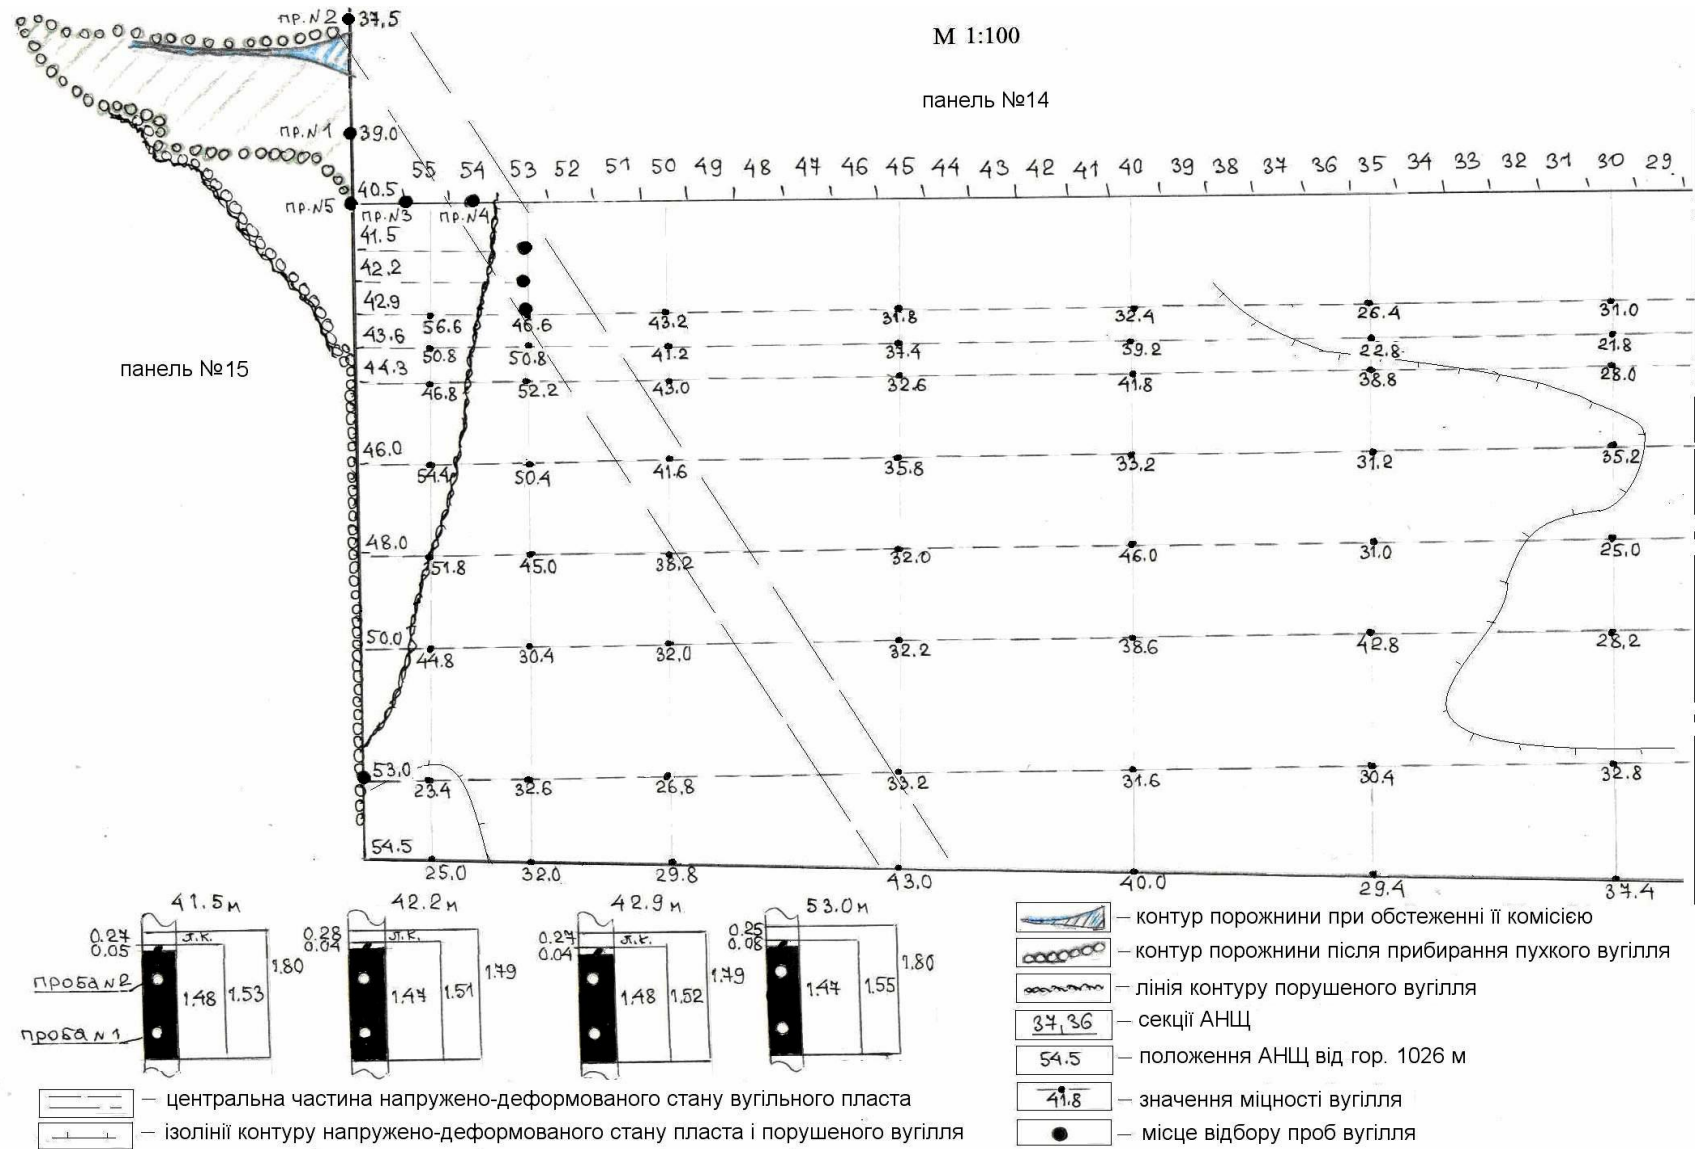
Рисунок 8 – Ескіз зони вимірювань міцності вугілля, відбору проб та встановлення можливого контуру ГДЯ на панелі №14 дільниці № 42-1146 м, панель 15 - недосліджена зона

Надалі, за посуванням очисного вибою, було відібрано проби на відмітках 41,5 м, 42,2 м 42,9 м та 53,0 м (рис. 8).

Відповідно до п. 6.3.2 «Правил ...» [1] за допомогою міцностимеру П-1 було виконано роботи зі встановлення міцності вугілля від кутка лави до секції №30. Встановлені середні значення заглиблення наконечника також наведено на рисунку 8.

Виходячи з результатів досліджень (див. рис. 8), до раптового викиду вугілля і газу призвели наступні чинники:

- робота в не прогнозованій зоні плікративно-порушеного вугільного пласта;
- різкий перерозподіл напружень у вуглепородному масиві при зарубці струга у вугільний пласт у кутковій частині лави, яка знаходилась у центральній частині порушеної (напружено-деформованої) зони.

- продовжити дослідження структури вугільного пласта, встановлення контуру порожнини від ГДЯ і порушеного вугілля на суміжній панелі №15, що дозволить встановити напрям розвитку геологічного порушення на гор. 1146 м;
- розглянути можливість розробки локальних способів запобігання ГДЯ у щитових лавах.

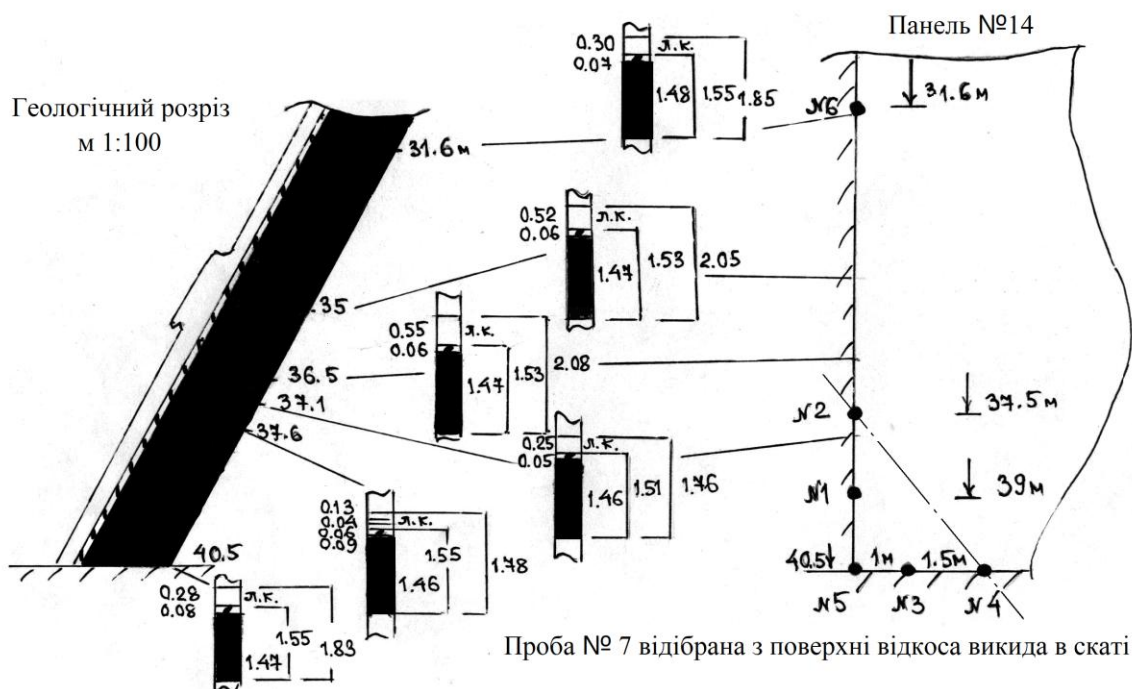
Рисунок 9 – Зарисовка по лаві №42-1146 з містом відбору проб вугілля

Для проведення додаткових досліджень і встановлення прогнозної зони впливу геологічного порушення, а також уточнення причин ініціювання ГДЯ, прийнято рішення щодо відбирання зразків вугілля і відправлення їх для подальшого дослідження до ІГТМ НАН України. Дослідження проб вугілля №1-7, відібраних у кутковій частині лави з місця викиду, виконано у Лабораторії досліджень структурних змін гірських порід ІГТМ НАНУ (рис. 9).

На підставі аналізу отриманих результатів встановлено, що у кутку лави, де проби №1, 5 і 3 взято зі зруйнованого масиву, $K_{не}$ складає 2,6 - 2,8 %. Такий же коефіцієнт порушення вугілля встановлено у пробі №6 $K_{не}=2,6\%$. У пробі №2 $K_{не}=3,2\%$, пробі №4 $K_{не}=4,6\%$, а у пробі №7, відібраної з поверхні укосу викиду, $K_{не}=2,4\%$.

Як бачимо, максимальні значення коефіцієнтів порушення вугілля встановлено у пробі №2 і у пробі №4. Тому у напрямку лінії з'єднання цих проб у вугільному пласті буде проходити центральна частина порушеної напружено-деформованої зони (рис. 8). Верхня частина зони порушеного вугілля (проби 5, 1, 2, 6) знаходиться на суміжній панелі №15, а нижня – йде вглиб лави по падінню пласта, за місцями відбору проб №5, №3, №4. Подальші дослідження щодо встановлення контуру порожнини від ГДЯ у лаві та роботи на суміжній панелі №15 дозволять встановити напрям розвитку порушення.
