Оползень на жилом массиве “Тополь” в г. Днепр, причины явления по результатам геологических и космических исследований

Н. Н. Шаталов

ГУ “Научный центр аэрокосмических исследований Земли ИГН НАН Украины”, Киев, Украина

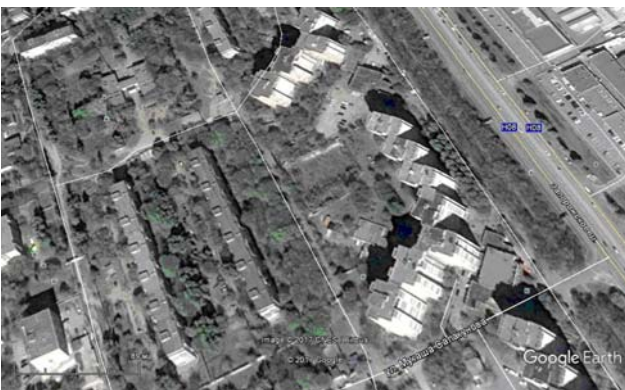
Рис. 6. Высотные дома № 56 и 58, построенные на ж/м Тополь-1 в притык друг к другу в виде “каскада” на углу Запорожского шоссе и ул. Мукаша Салакунова. Космоснимок Landsat. Дата съемки 16.04.2016. Высота над уровнем моря 155 м.

Ситуация критическая не только в 56-м, но и соседних 58-м, 60-м, 40-м и других высотных домах. При постройке между блоками строители этих домов оставили технологические проемы по 30 см для контроля вертикальности 16-этажек. Кроме того в них стояли датчики крена и действовала система стабилизации здания. К настоящему времени, проемы остались только внизу — верхушки зданий лежат друг на друге. Все оборудование давно раскурочено, а в датчиках нет необходимости — и так видно, что секционные блоки просто лежат друг на друге.

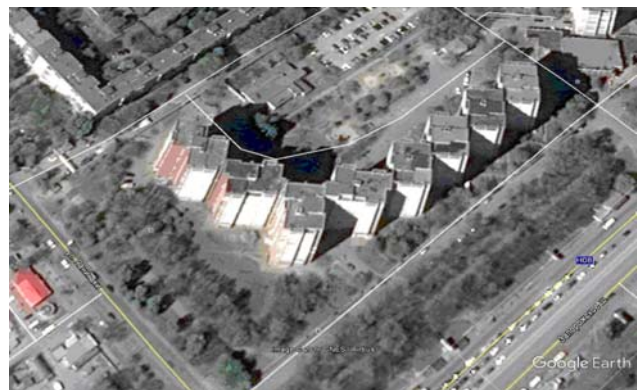
Рис. 7. Кирпичный дугообразно-каскадный высотный дом № 60, построенный на углу Запорожского шоссе и ул. Паникахи, ж/м “Тополь-1”. В левом верхнем углу снимка — дом № 15. Космоснимок Landsat. Дата съемки 17.06.2016. Высота над уровнем моря 155 м.

№ 15а и двух средних подъездах дома № 15 появились в 1986–1987 гг. Детсад и дом № 15 расположены вблизи Запорожского шоссе и высотного дома № 60 (см. рис. 7, 8). Из-за больших деформаций фундаментов зданий и трещин межэтажных конструкций жильцов этих подъездов отселили, а виновными признали руководство “Днепргражданпроекта” [2].

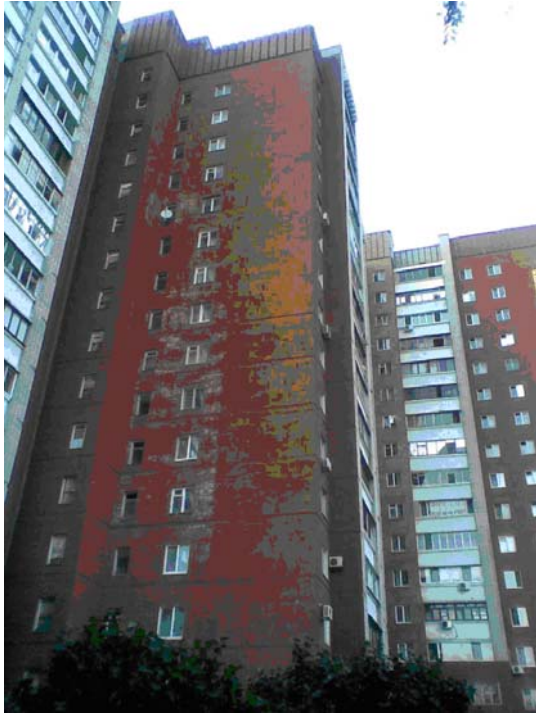
Рис. 8. Так выглядит с поверхности секционно-каскадный 16-эт. дом № 60. Фото Otto von Manstein. 2010

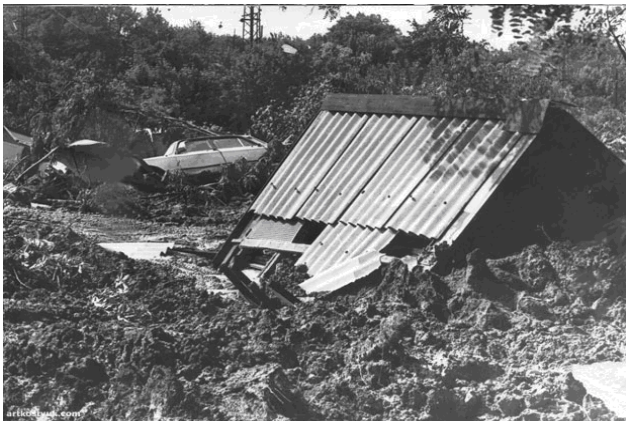
В результате, как подсчитали специалисты-экологи, здесь собралось почти 10 миллионов кубометров разжиженной вязкой грязи, которая с большой скоростью (по типу гидравлического прорыва) вырвалась на поверхность в нижней части склона Встречной балки, образовав под домами и гаражами пустоты. Грунтовая “селевая река” начала свое движение 6 июня 1997 г. в 4 часа утра вблизи ж/д станции “Встречная”, где сразу же ушли под землю несколько десятков гаражей и сотни деревьев (рис. 11). Под завалами оказался мужчина, который находился в своем гараже в эпицентре этого масштабного оползня. В 6 часов утра тело оползня-селя поглотило еще и подсобные строения двух дош-

Рис. 11. Селевый поток-оползень который снес 06.06.1997 г. гаражи, автомобили и деревья в балку Встречная. Фото А. Костюка

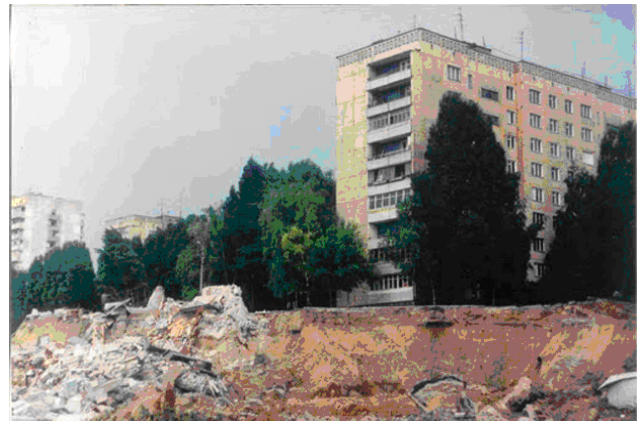
Рис. 12. Руины дома № 22 в оползневой воронке и чудом уцелевший дом № 20. Фото Geozond. 1997

К счастью, жители из обрушившегося дома спасли себя сами. Ранним утром жильцов разбудил сильный треск конструкций дома. В 6 часов утра один из жителей вышел на балкон покурить и увидел, как вблизи дома проседает земля и образуется оползневая воронка. Почувствовав, что с их многоэтажкой творится что-то неладное, он поднял тревогу. Благодаря этому, жители успели покинуть свои квартиры, а дом № 22 обрушился в цирк оползня в 7 часов 40 минут утра. Вскоре скорость оползня начала постепенно снижаться. Вероятно, это случилось из-за того, что обломки от разрушенных зданий уплотняли жидкий грунт, который был на дне воронки.

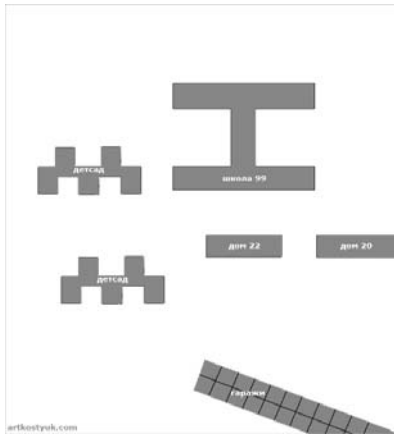
Рис. 13. Схема разрушенных оползем гаражей и зданий на ж/м “Тополь-1”. Уцелел лишь дом № 20. Автор схемы — А. Костюк

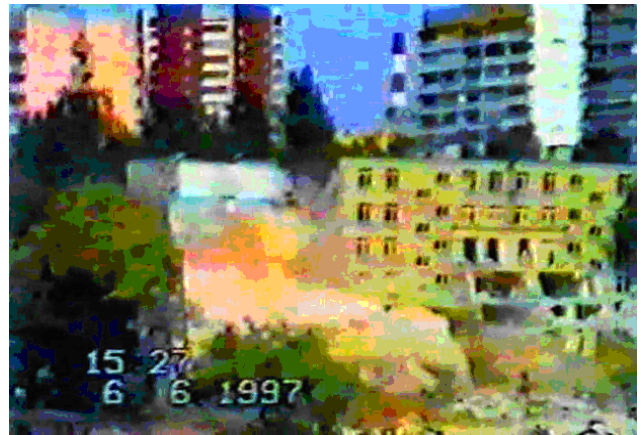
Рис. 15. На фото зафиксирован момент разрушения школы — 15 час. 27 мин. 06.06. 1997 г. [4]

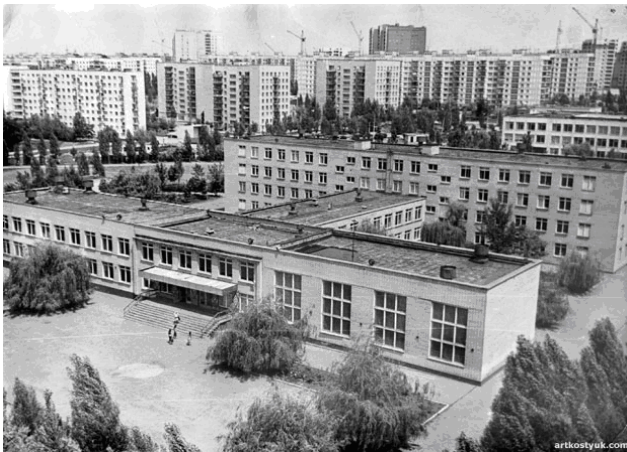
К 9 часам утра 6 июня 1997 г. оползень приблизился к 99-й школе, рассчитанной на 1 000 мест (рис. 13, 14). Она была построена в виде буквы “Н” в середине 70-х — в разгар строительства нового ж/м “Тополь-1”. Школа — капитальное, очень добротное кирпичное здание, построенное по типовому проекту. Это была одна из двух школ, обслуживающих микрорайон. К счастью и тут никто не погиб. К 6 июня занятия в школе уже закончились. В нее могли прийти только выпускники, чтобы сдать экзамены, но ранним утром было выставлено оцепление.

В 10 часов утра начало рушиться левое крыло здания школы. Прошло около часа, как первое левое крыло полностью рухнуло и утонуло в селевом потоке. К 13.30 школа № 99 раскололась полностью — от нее отделились актовый зал и столовая (рис. 15). К 16.00 было уничтожено левое крыло учебного корпуса и вся центральная часть строения. В 18.00 здание школы полностью исчезло с лица Земли — оно обрушилось в цирк оползня. К этому моменту оставался целым еще детский сад, расположенный вблизи школы. Но без фундамента, естественно, он долго простоять не смог (рис. 16). Через полчаса обрушился и его корпус — последнее строение, которое уничтожил оползень.

Рис. 14. Архивное фото здания школы № 99, разрушенное оползем. На заднем плане хорошо видна высокая плотность застройки ж/м “Тополь-1”. Фото А. Костюка

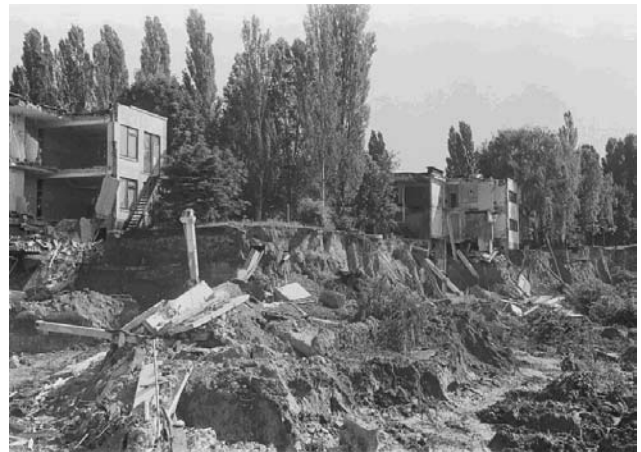
Рис. 16. Руины детского сада. Фото В. Рязанова. 06.06.1997 г.

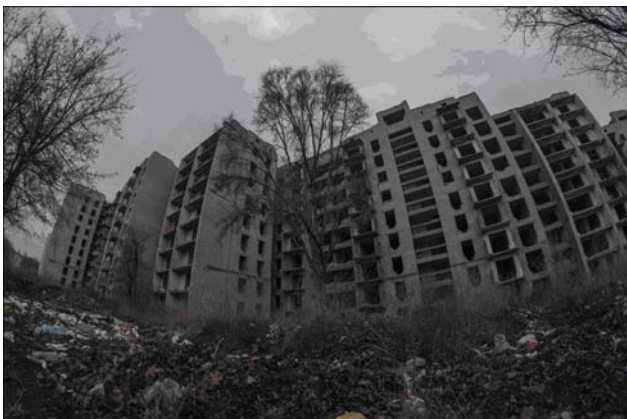
Рис. 17. Аварийный 9-этажный дом № 9 на ж/м “Тополь-1”. Фото Dance of December So... 2008

После катастрофы власти города решили отремонтировать дом № 9, едва уцелевший во время оползня. Искали инвестора, затем в 2011 году дом передали на баланс КП “Специализированный РСУ”, но инвестора так и не нашли. Весной 2009 года межблочные переходы аварийного дома № 9 начали разрушаться. Обследование показало, что причиной обрушения является вертикальное смещение подъездов и секций дома относительно друг друга по склону Встречной балки. В панельных девятиэтажных домах №№ 13 и 14, расположенных выше дома № 9, контрольные маячки также зафиксировали деформации конструкций. Инструментальные замеры подтверждались здесь новыми микротрещинами на потолках и стенах квартир. [2].

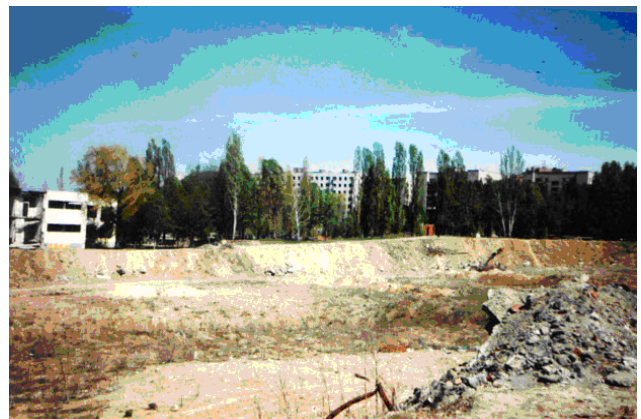
Рис. 18. Состояние цирка оползня на 22.04. 1999 г. Фото А. Костюка. Слева на фото, вблизи воронки от бывшего оползня, виден фрагмент от разрушенного и брошенного детского сада, а на заднем плане за деревьями — аварийный 9-этажный жилой дом № 9

засыпанной воронки (рис. 18). По прошествии 20 лет возникновение нового оползня на ж/м “Тополь-1”, “Тополь-2” и “Тополь-3” в г. Днепр сохраняется.

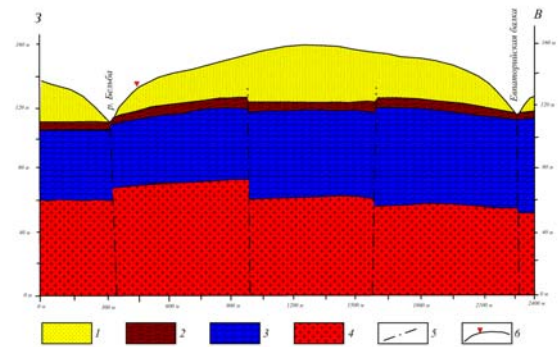
Рис. 23. Геологический разрез межбалочного плато по линии р. Бэльба — Евпаторийская балка, где возведен ж/м "Тополь-1" и прилегающие жилые микрорайоны.

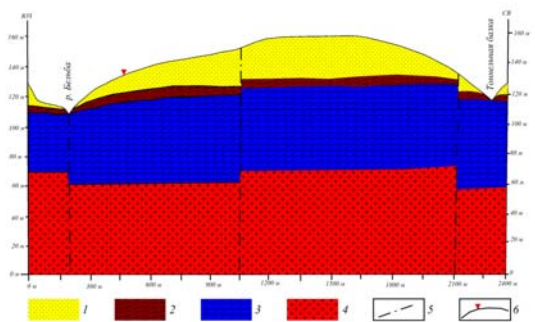
Рис. 24. Геологический разрез межбалочного плато по линии р. Бэльба — Тоннельная балка, где возведен ж/м "Тополь-1" и прилегающие микрорайоны.

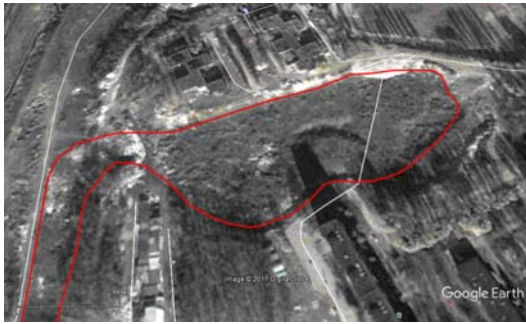
вана высота 127 м над уровнем моря. На представленных фрагментах космоснимков LANDSAT (рис. 25–36) отчетливо видна динамика рекультивации оползневой воронки, в частности: до 2007 года — постепенной ее засыпки; с 2008 по 2016 гг. — восстановление части гаражей и других подсобных строений в нижней части склона балки Встречная, а также строительство и эксплуатация автостоянки в пределах восточной, т. е. апикальной части бывшего участка оползня. Как отчетливо видно на космоснимке от 18.06.2016 г. (рис. 36) западная часть оползневой воронки имеет ярко зеленый цвет и довольно заросший вид, а восточная — светло-серый цвет. Это свидетельствует о том, что восточная часть бывшего оползня, отделенная дорогой от западной части склона, к настоящему времени весьма утрамбована, поскольку используется инвестором под автомобильную стоянку.

Рис. 25. Контур тела оползня . Космический снимок Landsat. 04.08.2006

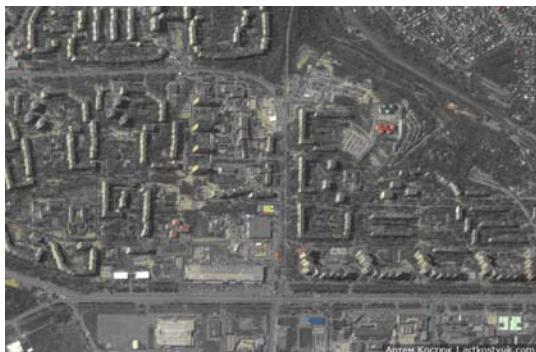
При планировании очень плотной застройки ж/м “Тополь-1”, “Тополь-2” и “Тополь-3” (рис. 38) не было учтено, что лессовые грунты залегающие здесь в природном состоянии в верхних частях геологического разреза при дополнительной нагрузке или при условии их обводнения, вследствие порывов водоотводов и атмосферных осадков, могут проседать и ползти. При бурении скважин, устройстве грунтовой подушки и трамбовке ее местными тяжелыми суглинками под зданиями до глубины 30 м здесь была разрушена также природная структура лессов. Несомненно, разрушение естественно-геологической структуры лессов в их природном объеме производит до неравномерного проседания грунтов и фундаментов зданий. Это сопровождается также развитием трещин в фундаментах, корпусах и наклоне несущих конструкций зданий.

Рис. 38. Та же территория на космическом снимке 2015 года после плотной застройки ж/м “Тополь-1”, “Тополь-2” и “Тополь-3”. Единственное общее на снимках — это Запорожское шоссе, кладбище (за развилкой дорог в левом нижнем углу снимка) и железная дорога (правый верхний угол снимка) [7]
