СУЧАСНІ ПРОБЛЕМИ ГІДРОТЕХНІЧНИХ СПОРУД В УКРАЇНІ

У статті наведено інформацію щодо аварій на греблях за останні 50 років. Узагальнено причини таких катастроф: здебільшого ними є стихійні лиха та людський чинник. На прикладах різних країн світу розглянуто наслідки аварій на греблях, що призвели до економічних збитків і людських жертв. З метою запобігання можливій катастрофі зацентовано увагу на особливостях греблі Київської ГЕС, яка після аварії на ЧАЕС утримує 90 млн т радіоактивного мулу. Наголошено на необхідності проведення профілактичних заходів, впровадження інженерних розробок, а також здійснення постійного моніторингу щодо стану самої греблі. Зазначено, що в разі можливої аварії на греблі Київської ГЕС для ліквідації її наслідків знадобиться реабілітація величезних територій, вкритих радіоактивним мулом.

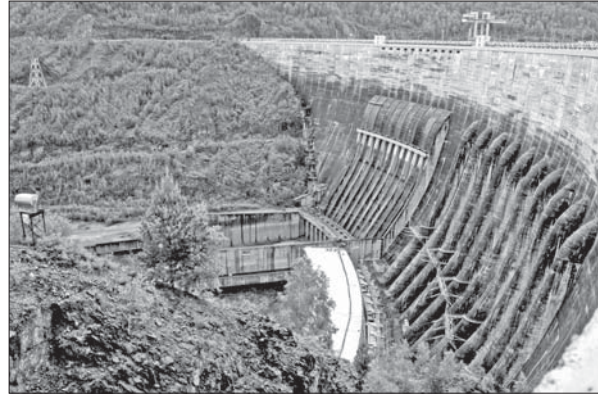
Саяно-Шушенська ГЕС

Рівнинні ГЕС переважно мають висоту до 50 м, греблі ж заввишки 50–100 м і більше розташовані в гірських та передгірських регіонах. Так, у Росії побудовано 9 високих (понад 100 м) бетонних гребель ГЕС. Унікально високими греблями є аркова Чиркейська (233 м) та арково-гравітаційна Саяно-Шушенська (242 м). Варто зауважити, що причиною аварії на Саяно-Шушенській ГЕС у 2009 р. став саме людський чинник. Тоді руйнування кріплення кришки турбіни гідроагрегата призвело до її

зривання. І хоча цього разу сама гребля встояла і населені пункти не постраждали, гідроагрегати зазнали значних пошкоджень, було затоплено машинну залу, в результаті чого загинуло 75 осіб. Від енергопостачання було відключено великі підприємства Сибіру — заводи з виробництва алюмінію та феросплавів.

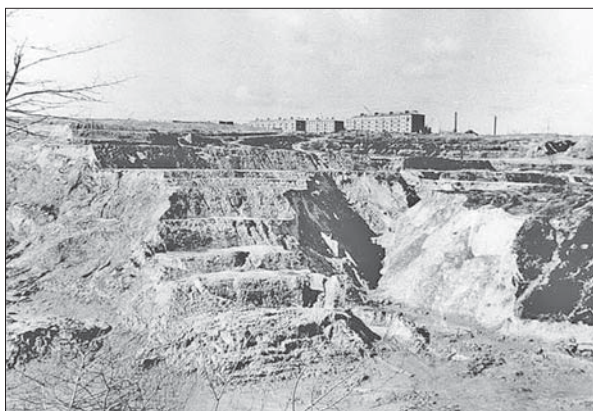
Прорив тимчасової земляної дамби в Бабиному Яру

1961 р. СРСР. Київ. Прорив тимчасової земляної дамби під час робіт із замивання Бабиного Яру, який мав стати частиною малої окружної дороги Києва. Пульпа — суміш піску з глиною та водою, яку закачували в яр, унаслідок сильних злив прорвала земляну дамбу. Потік висотою 4 м та шириною 20 м на швидкості 5 м/с помчав до густонаселеного району Куренівка. За лічені хвилини під 3-метровим шаром було поховано трамвайний парк, житлові будинки, адміністративні будівлі. Під напором пульпи електричні проводи зірвалися і впали на автобус, який після цього спалахнув. У результаті пожежі всі пасажирів загинули. Об'єм грязьової маси — 600 тис. м³, загальна площа затоплення — 30 га. *Причина аварії* — порушення норм під час будівництва дамби, ґрунт не було ущільнено належним чином, не було призми дренажу.

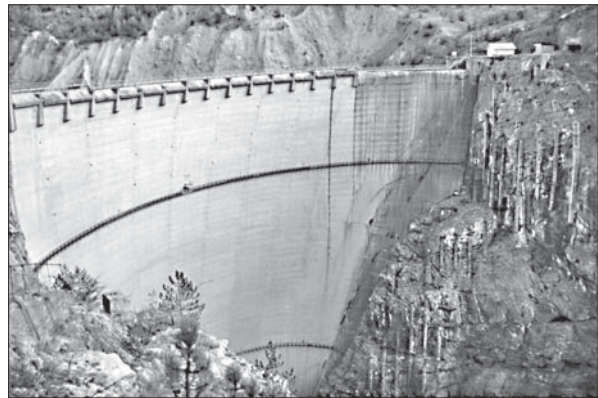
Гребля Вайонт (Італія)

1963 р. Італія. Гребля Вайонт, побудована в 1961 р. Висота греблі — 262 м, довжина — 190 м, ширина в основі — 23 м, призначення —

виробництво електроенергії. В Італійських Альпах на схилах гірського масиву стався зсув, у результаті якого в чашу водосховища за 30 с сповзло близько 0,3 км³ ґрунту, що спричинило перелив майже 50 млн м³ води через гребінь греблі. Водяний вал заввишки 90 м за 15 хв змив кілька населених пунктів. Гребля встояла. *Причина аварії* — підняття рівня ґрунтових вод у долині, спричинене будівництвом греблі, та довготривалі зливи. *Наслідки* — 3200 загиблих [10].

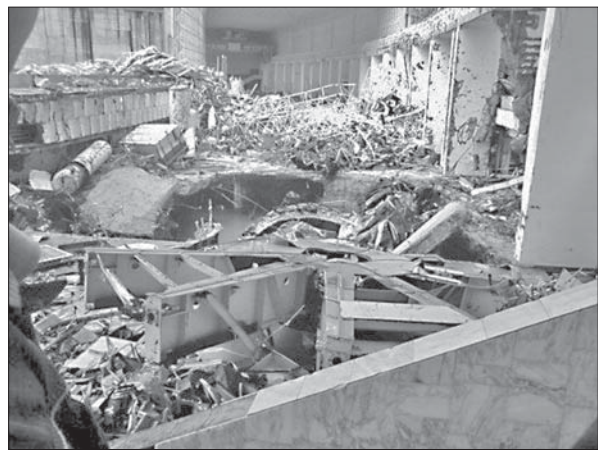
Машинний зал Саяно-Шушенської ГЕС після аварії

2009 р. Росія. Аварія на Саяно-Шушенській ГЕС, одна з найбільших в історії світової гідроенергетики. Будівництво ГЕС розпочалося у 1968 р., останній гідроагрегат введено в експлуатацію у 1987 р. Станція виробляла 235 млрд кВт·год електроенергії і забезпечу-

вала нею значну частину Сибіру. В результаті аварії сильних пошкоджень зазнали гідроагрегати станції, зруйновано стіни і затоплено машинну залу. Без енергопостачання залишилися кілька алюмінієвих і феросплавних заводів. Гребля встояла, затоплення населених пунктів не сталося. *Причина аварії* — людський чинник, руйнування кріплення кришки турбіни гідроагрегата, що призвело до її зриву. *Наслідки* — 75 загиблих, загальні економічні збитки оцінюють у 1 млрд євро [8].
