## ВПЛИВ НЕМЕТАЛЕВИХ ВКЛЮЧЕНЬ У СТРУКТУРІ СТАЛІ НА ДОЧАСНЕ ПОШКОДЖЕННЯ ДИСКА РОТОРА ПАРОВОЇ ТУРБІНИ

Г. В. КРЕЧКОВСЬКА<sup>1,2</sup>, П. Р. СОЛОВЕЙ<sup>1</sup>, О. З. СТУДЕНТ<sup>1</sup>

<sup>1</sup> Фізико-механічний інститут ім. Г. В. Карпенка НАН України, Львів;

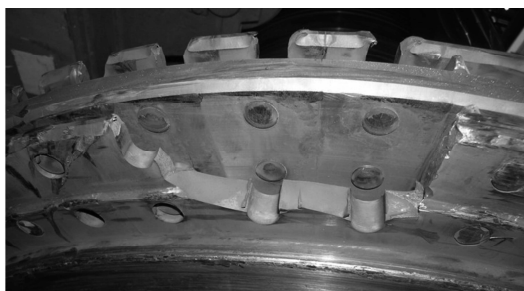
**Об'єкт та методи випробувань.** Досліджували теплотривку сталь 30XНЗМ1ФА (mass%: 0,3 С, 0,019 Si, 0,32 Mn, 1,67 Cr, 3,42 Ni, 0,0046 S, 0,0005 P, 0,54 Mo, 0,14 V, 0,11 Cu, Fe – решта) диска ротора парової турбіни, дочасно зруйнованого після  $1,22 \cdot 10^5$  h експлуатації (робоча температура  $400^\circ\text{C}$  і тиск 10 МПа) (рис. 1).

Рис. 1. Загальний вигляд одного з фрагментів пошкодженого диска ротора парової турбіни.

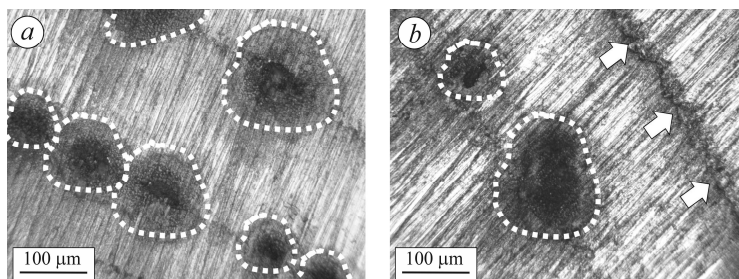
Під час металографічних досліджень діаметральної поверхні диска з боку подачі пари виявили своєрідну текстуру зі односпрямованих стрічок корозійних виразок, орієнтованих до радіального напрямку диска під кутом 35...45° (рис. 2). Важливо, що внаслідок злиття корозійних виразок формувалися рівчаки, які могли б бути зародками корозійно-втомних тріщин. Причому їх орієнтація відповідала би напрямку поширення цих стрічок.

Рис. 2. Сліди локальної корозії (а: штрихові лінії) та тріщина (b: стрілки), виявлені на діаметральній поверхні гребеня диска ротора.

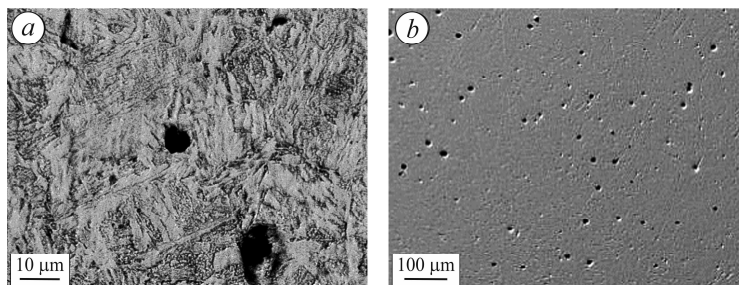
У структурі сталі диска розподіл пакетів високовідпущеного мартенситу (орієнтація яких змінювалась від зерна до зерна) та дрібних карбідів внаслідок високого відпуску сталі практично рівномірний (рис. 3а). Замість неметалевих включень на шліфі після багаторазового переполірування з подальшим травленням зафіксували значну кількість пор, які відрізнялися і за формою, і за щільністю розташування (рис. 3а, b). В основному неметалеві включення були дрібними (до 5 μm), але серед них траплялися і значно більші (до 15 μm). Причому їх було забагато для такого відповідального елемента ротора, як диск турбіни. Ці включення виявили також на зламі зразка, випробуваного на ударну в'язкість – як одного із надійних способів ідентифікувати дрібні корозійно-активні неметалеві включення (КАНВ) [19]. Адже відомо, що матеріали завжди руйнуються

Рис. 3. Типова структура (а) та пори на місцях КАНВ (b) у сталі 30ХНЗМ1ФА диска ротора парової турбіни після  $1,22 \cdot 10^5$  h експлуатації.

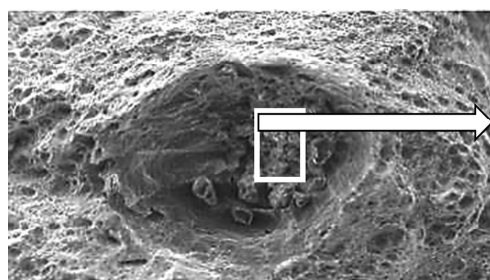
Результати мікрорентгенівського спектрального аналізу підтвердили, що за вмістом елементів неметалеві включення на зламі ударного зразка слід трактувати як корозійно-активні (рис. 4). Оскільки під час експлуатації диск контактує з технологічним середовищем, то їх вважали небезпечними чинниками, що впливають на інтенсивність виникнення корозійних уражень. Допустима кількість неметалевих включень не повинна перевищувати двох–трьох на  $1 \text{ mm}^2$  площі шліфа.

Рис. 4. Типове КАНВ, виявлене на зламі зразка зі сталі 30ХНЗМ1ФА, та його склад за результатами мікрорентгенівського спектрального аналізу.

Проте за нашими підрахунками їх кількість в аналізованій сталі диска зросла у 20 разів, через що суттєво збільшилась кількість осередків інтенсивної локальної корозії. Зрозуміло, що це не відповідає вимогам до якості сталі таких відповідальних елементів турбіни, оскільки КАНВ – це готові структурні дефекти. Когезія будь-яких включень з матрицею найчастіше ослаблена, через що додатково посилюється вплив експлуатаційних чинників.

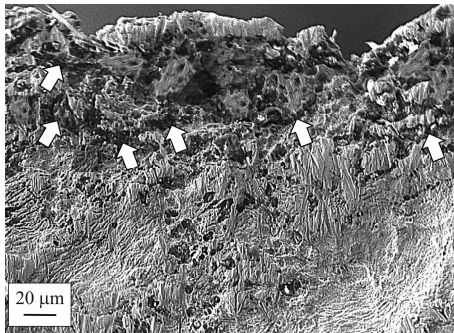
На фрактограмі експлуатаційного зламу гребеня диска, що відповідає етапу зародження руйнування від отвору для заклепки, яка з'єднувала гребінь з хвостовиком лопатки, виявили чимало слідів від неметалевих включень з ознаками корозійного впливу технологічного середовища. Зафіксували також вторинне розтріскування, декороване їх рядами (стрілки на рис. 5). Ці вторинні тріщини вважали слідами перетину тріщин контактної втоми, які найчастіше нахилені під

кутами 30...40° до тангенціально орієнтованої поверхні зламу між сусідніми отворами для заклепок в гребені диска. Таке розтріскування у вигляді тріщин, паралельних до поверхні отвору в гребені диска, зумовлене високими питомими навантаженнями, прикладеними до цієї поверхні. Адже під час експлуатації ротора високі навантаження передаються від хвостовиків лопаток до гребенів диска через заклепку, що з'єднує їх. Скупчення КАНВ у структурі сталі сприяють і контактній втомі (усі вторинні тріщини на експлуатаційному зламі декоровані ними), і подальшому поширенню руйнування за корозійно-втомним механізмом. При цьому дрібні виразки на місці неметалевих включень, розпорошені практично по всій поверхні зламу, є структурними концентраторами напружень, які полегшують ріст втомної тріщини.

Рис. 5. Зона зародження руйнування у гребені диска ротора від отвору під заклепку, що з'єднувала його з хвостовиком робочої лопатки. Профіль поверхні отвору розташований у верхній частині фрактограми.
