ОЦІНЮВАННЯ ТЕХНІЧНОГО СТАНУ АРМАТУРИ ЗАЛІЗО-БЕТОННОГО БАЛКОВОГО ПРОГОНУ МОСТУ КІНЦЯ XX СТОРІЧЧЯ

Проаналізовано структуру, механічні властивості та фрактографічні особливості руйнування арматурної сталі 25Г2С із залізобетонних балок, експлуатованих ~40 років на центральному прогоні автодорожнього мосту. Встановлено, що жорсткі силові умови експлуатації прогону, розташованого на повороті автошляху, підсилені вібраційними навантаженнями від руху залізничного транспорту під ним та шкідливим впливом довкілля, інтенсифікували руйнування бетону на поверхні балок і посилили корозію арматури, порушивши когезію між бетоном та арматурою. Виявлено знеміцнення експлуатованої сталі поза регламентованим для неї діапазоном та незначну втрату пластичності, проте її ударна в'язкість стала вдвічі нижча, ніж рекомендоване значення. Руйнування прогону майже посередині довжини балки пов'язали з виявленим дефектом зварювання торців одного із прутків арматури та грубоголковою структурою ділянок перегріву в зонах термічного впливу навколо точок технологічних прихоплювань прутків зварюванням з ініціюванням від них крихкого руйнування відколом у максимально навантаженому перерізі балки.

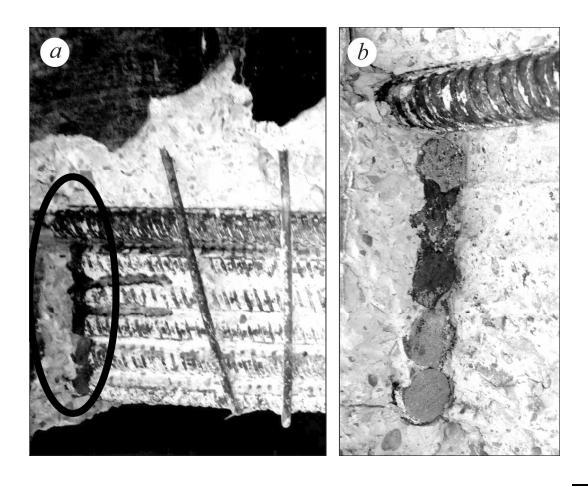
Об'єкт дослілжень. Візуальним обстеженням прогонів автодорожнього мосту над залізничними коліями, введеного в експлуатацію на початку 80-х років минулого сторіччя, на окремих балках виявили пошкодження і бетону, і арматури з періодичним профілем діаметром 32 mm. Найчіткіше це проявилося по центру балок прогону, розташованого на максимальному вигині автошляху. Адже вібрації від руху залізничного транспорту та неминуче пригальмовування автомобілів на повороті дорожнього полотна створювали додаткові циклічні навантаження з високою асиметрією на елементи прогону, сприяючи їх пошкодженню. Прогін складався зі семи поздовжніх несучих балок з двома рядами (по шість у кожному) арматури, розташованих одна над одною по їх висоті. Під час обстеження об'єкта по центру прогону виявили оголені від бетону прутки арматури зі слідами корозії та частковою втратою їх когезії з бетоном. Більшість з них знаходилися у нижній частині по висоті балок, де розтягувальні навантаження максимальні. Частина з них, зокрема п'ять зі шести прутків арматури однієї з балок, зруйнувалися (рис. 1*a*), і їх злами чітко виділялися на фоні бетону (рис. 1*b*). У результаті міст виявився непридатним для експлуатації.

Рис. 1. Зона руйнування п'яти з шести прутків арматури (обведені еліпсоподібним контуром) (*a*), та вигляд експлуатаційно зруйнованих прутків арматури в перерізі однієї з балок центрального прогону залізобетонного автомобільного мосту (*b*).

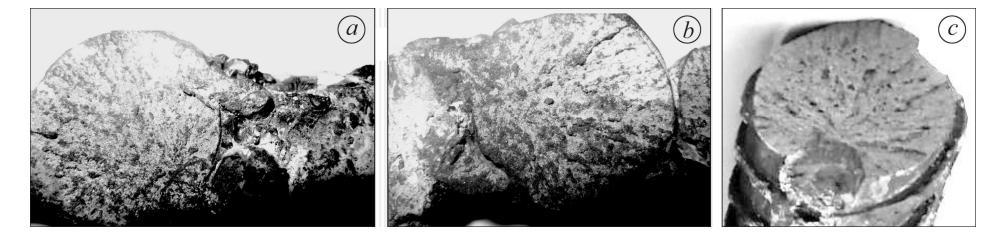
Макрофрактограми зруйнованих прутків арматури свідчать, що руйнування спричинило неякісно виконане зварне з'єднання торців двох частин третього знизу прутка арматури (рис. 2a), внаслідок чого на його зламі зафіксували сліди зашлаковування звареного перерізу і залишки розчину бетону на ньому. Це послабило загальну здатність перерізу балки витримувати навантаження і зумовило руйнування спочатку двох прутків арматури знизу від звареного прутка, а далі і тих, що зверху від нього, за крихким механізмом з характерними гребенями макровідколу, які віялом поширювалися від осередку зародження руйнування від дефекту зварювання (вліво і вправо на рис. 2a, b). Зрозуміло, що руйнування шостого прутка – справа часу, адже всі інші (окрім з дефектним зварним з'єднанням) зруйнувалися по основному металу, але на їх зламах виявили сліди технологічних прихоплень зварюванням, які ослабили їх поперечний переріз і стали осередками руйнування крихким відколом (рис. 2c). Таким чином, основною причиною аварійності балок одного з прогонів автодорожнього мосту стали декілька чинників. Перш за все, це пошкодження бетону з вільним доступом вологи і води до арматури через несвоєчасне діагностування технічного стану елементів мосту та їх ремонту. По-друге, неякісне електродугове зварювання торців одного з прутків арматури та зварювання з високою погонною енергією для технологічної фіксації прутків на відповідних для них місцях шляхом прихоплення, що послабило утримувальну здатність їх перерізів, а отже, викликало руйнування балки загалом. І, по-третє, можливі перевантаження, пов'язані з інтенсивним рухом автотранспорту мостом.

Рис. 2. Макрофрактограма експлуатаційного зламу в околі осередку зародження руйнування від неякісно зварених торців одного з прутків арматури (*a*, *b*) та слід від технологічного прихоплення на зламі іншого прутка (*c*).

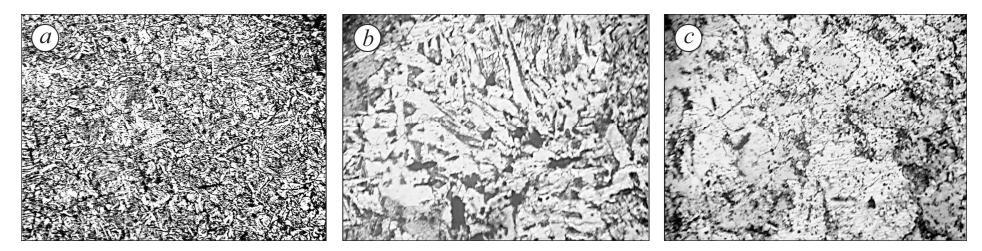
Результати та їх обговорення. Металографічні дослідження структури арматурної сталі та різних зон зварного з'єднання виявили практично однорідну дрібнодисперсну ферит-перлітну структуру основного металу (рис. 3a), грубо голкову на ділянці перегріву зони термічного впливу (ЗТВ) (рис. 3b) та практично феритну з дрібними ділянками перліту вздовж їх меж та великою кількістю дрібних пор поблизу металу шва (МШ) (рис. 3c).

Рис. 3. Структура експлуатованої арматурної сталі (*a*), зони термічного впливу на ділянці перегріву (*b*) та металу шва між двома торцями прутків арматури (*c*). ×250.

Найнебезпечнішим для прутків арматури всередині бетону виявилися зварні з'єднання. Пов'язано це з голковою морфологією складників у зоні перегріву ЗТВ, які слугували гострими структурно обумовленими концентраторами напружень. Тому прутки арматури із технологічними прихоплюваннями зварюванням руйнувалися саме в цій зоні.

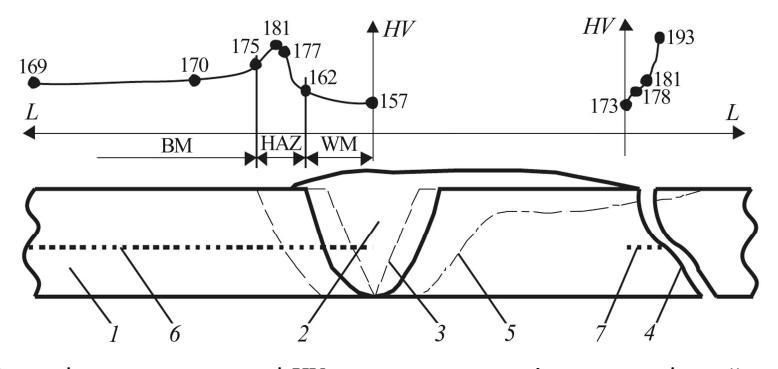
Заміри твердості сталі за Вікерсом в осьовому перерізі зразка зі зварним з'єднанням після випроб на розтяг виявили, що МШ мав найнижчу (через менший вміст вуглецю у литій структурі), а ЗТВ – найвищу (внаслідок перегріву з ослабленням меж зерен та формуванням голкоподібної морфології складників у цій зоні, які ставали структурними концентраторами напружень) твердість *HV* (рис. 4). Зразок руйнувався в місці переходу валика підсилення шва до прутка арматури (тобто у перерізі з концентратором напружень, але все ще на ділянці ЗТВ у приповерхневому прошарку арматури, окрихченому перегрівом під час нанесення валика).

Рис. 4. Розподіл значень твердості *HV* поперек зварного з'єднання, оцінений в осьовому перерізі двох зварених між собою арматурних прутків, зруйнованих за випроб розтягом: 1 – арматура; 2 – метал шва; 3 – підготовлені під зварювання крайки арматури; 4 – профіль зламу зразка; 5 – зона термічного впливу; 6, 7 – лінії вимірювання твердості поперек зварного шва та в околі зламу зразка. Цифри біля точок відповідають твердості за Вікерсом.

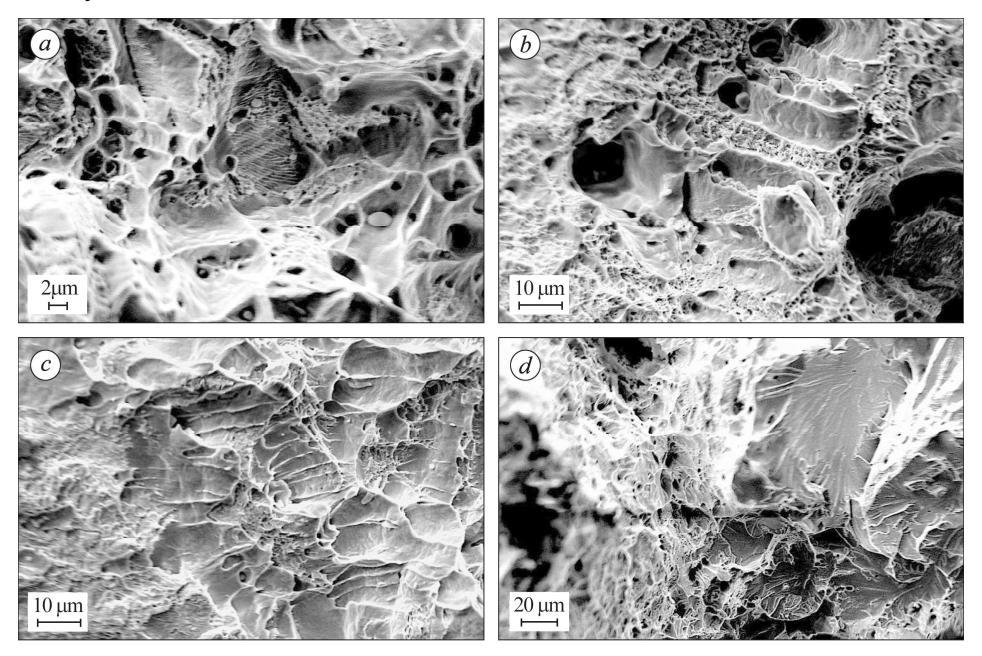
Фрактографічний аналіз зламів зразків з експлуатованої арматури. Злам зразка на розтяг на макрорівні мав типову морфологію типу чашка-конус. За вищої роздільної здатності в центрі зламу в межах феритних зерен виявили характерні ознаки в'язкого руйнування із рівновісних ямок, на дні яких чітко виділялися неметалеві включення завбільшки 1...5 µm (рис. 5*a*). Рельєф, який формувався на місці перлітних зерен, залежав від орієнтації ламелей цементит-феритної структури до прикладених ззовні напружень. За осьової їх орієнтації на зламі навколо часточок цементиту спостерігали рівновісні і дуже дрібні ямки (до 0,5 µm діаметром). За відхилення від неї на зламі з'являлись витягнені часточки цементиту, феритні перетинки між якими витягувалися аж до руйнування, формуючи обумовлену ламелярною структурою текстуру в межах перлітних зерен (рис. 5а). На ділянці конусної частини зламу ямки навколо неметалевих включень були більшими і глибшими та мали витягнену форму з характерними слідами виходу смуг ковзання на їх поверхню (рис. 5b). Водночас навколо цементиту в перліті вони були дещо більшими, ніж у центрі зламу, і залишалися практично рівновісними. Це значить, що деформація зсувом на кінцевому етапі руйнування зразка, суттєво змінивши морфологію великих ямок, практично не вплинула на геометрію дрібних.

На зламі зразка експлуатованої сталі випробовуваного на ударну в'язкість лише в околі дна надрізу виявили невеликі (до 100 μm) ділянки в'язкого руйнування з формуванням спочатку параболічних ямок за механізмом зсуву (рис. 5*c*), а потім – рівновісних за механізмом відриву, які відразу змінилися на фасетки крихкого крізьзеренного відколу з характерними річковими візерунками гребенів відриву на їх поверхні, орієнтація яких змінювалася за переходу від зерна до зерна (рис. 5*d*). Таким чином, фрактографічно підтвердили наднизький опір крихкому руйнуванню експлуатованої сталі.

Рис. 5. Фрактограми арматурної сталі 25Г2С після тривалої експлуатації, отримані на центральній (*a*) і конічній (*b*) частинах поверхні зламу зразка, випробуваного на розтяг, а також поблизу надрізу (*c*) і в зоні переходу від в'язкого до крихкого руйнування на етапі спонтанного руйнування (*d*) зразка для випробувань на ударну в'язкість.
