## ЦЕРКВА БЛАГОВІЩЕННЯ У ДАВНЬОМУ ГАЛИЧІ

Юрій ЛУКОМСЬКИЙ

Розглянуто результати археологічних досліджень комплексу решток дерев'яної і мурованої церков Благовіщення, збережених на рівні фундаментів на території колишнього Подолу давнього Галича XII–XIII ст., які проводили в кінці XIX (І. Шараневич, Л. Лаврецький) та в кінці XX ст. (автор). На підставі аналізу планувальної структури пам'яток, будівельно-технічних і технологічних особливостей їх спорудження, решток білокам'яного декору та мозаїчної підлоги з керамічних полив'яних плиток, супровідного могильника, виявленого археологічного матеріалу та зафіксованої стратиграфії, порівняння з низкою аналогів уточнено датування побудови та функціонування об'єктів (дерев'яної церкви в середині–другій половині XII ст. та мурованої, збудованої на місці дерев'яної у проміжку між останньою третиною XII – початком XIII ст., яка функціонувала до XV ст.). Зроблено низку гіпотетичних графічних й археологічних реконструкцій: 1) плану дерев'яної церкви; 2) плану мурованого храму на рівні наземних стін; 3) частини плану мозаїчної підлоги з полив'яних плиток; 4) технологічного процесу виготовлення складнофігурних поліхромних плиток; 5) об'ємно-прост

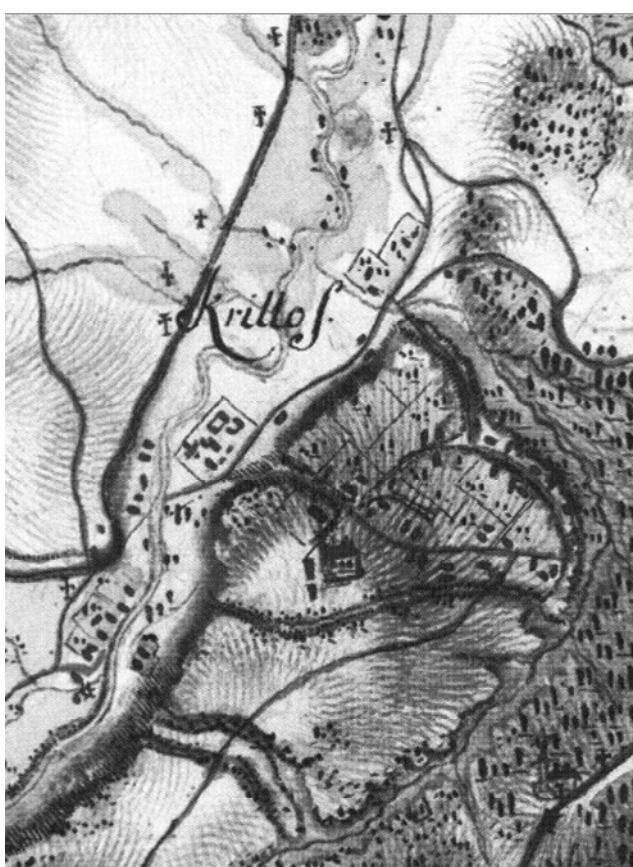
Рис. 1. Фрагмент плану Крилоса з Йосифінської топографічної карти Галичини, 1779–1782 рр.

Fig. 1. Fragment of plan of Krylos from Josypian topographic map of Halychyna, 1779–1782

Поле Церквиська, на якому розташований об'єкт, – незабудований релікт обширного галицького Підгороддя, що простягається долиною р. Лукви. Воно перебуває на її лівому березі за 800 м від Крилоської гори, де був княжий дитинець – город, головний адміністративний і релігійний центр давнього Галича XII–XIII ст. [Czołowski, 1890; Пеленський, 2018, с. 155; Крип'якевич, 1917; Пастернак, 1944; Ауліх, 1980, с. 149]. Урочище Церквиська обмежене Луквою, полем Над горбом, що прилягає до присілку Підгороддя, другим присілком – Четверки, а також полем Кашиків із півночі (рис. 1, 2).

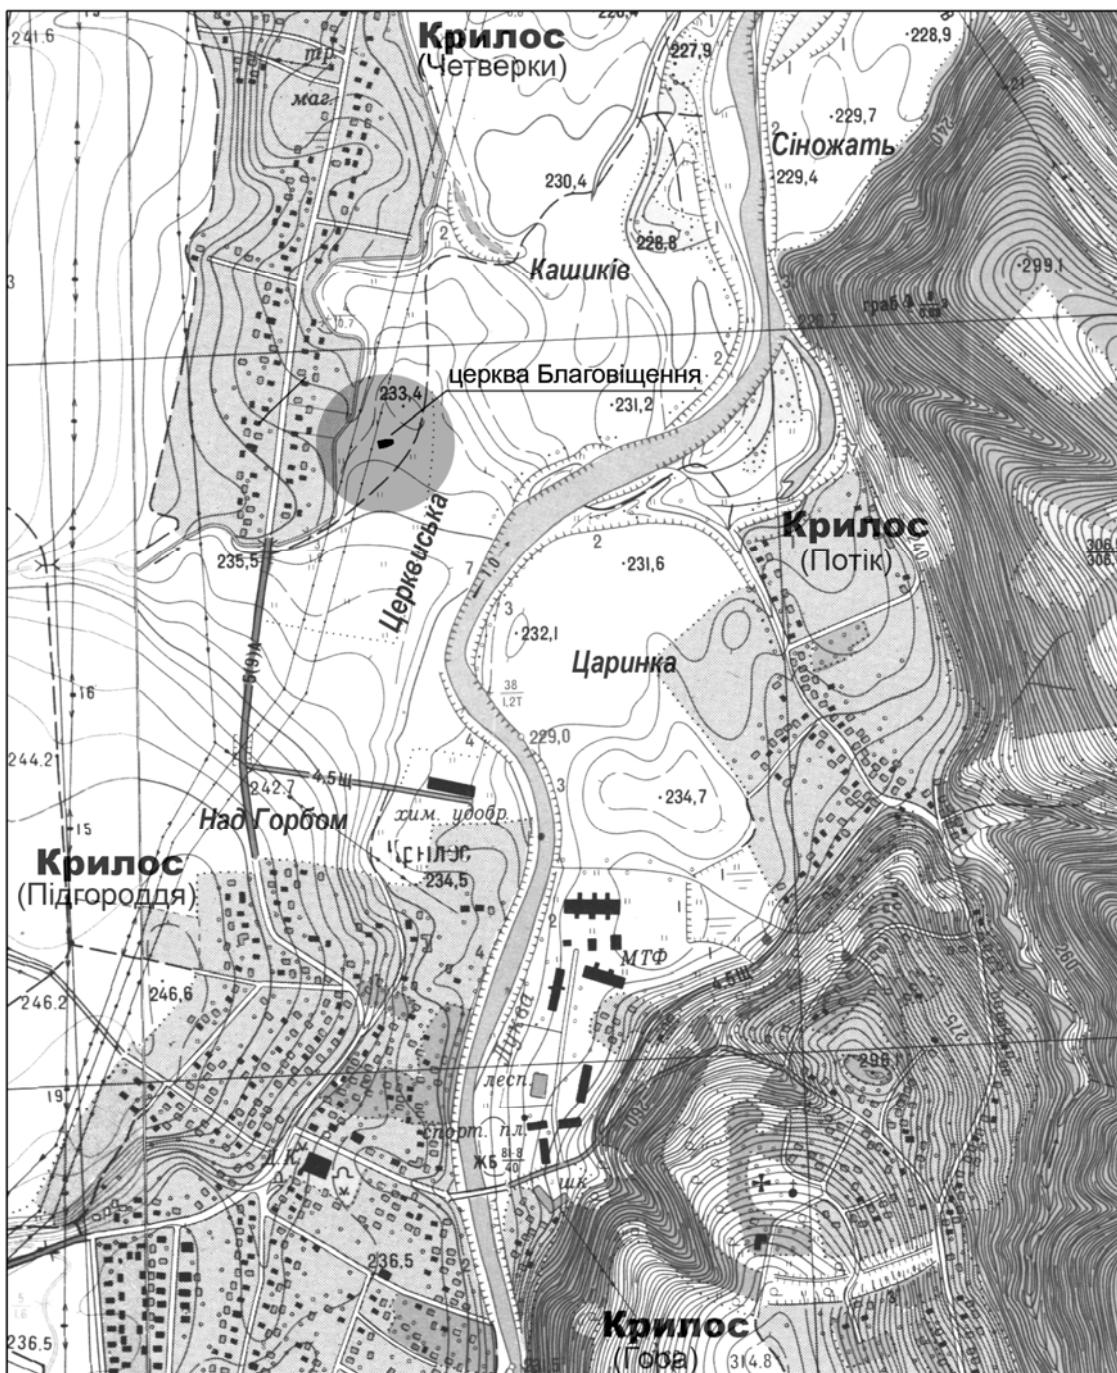
Рис. 2. Ситуаційний план розташування фундаментів церкви Благовіщення з місцевими топонімами  
 Fig. 2. Situational plan of location of foundations of Annunciation church with local toponyms

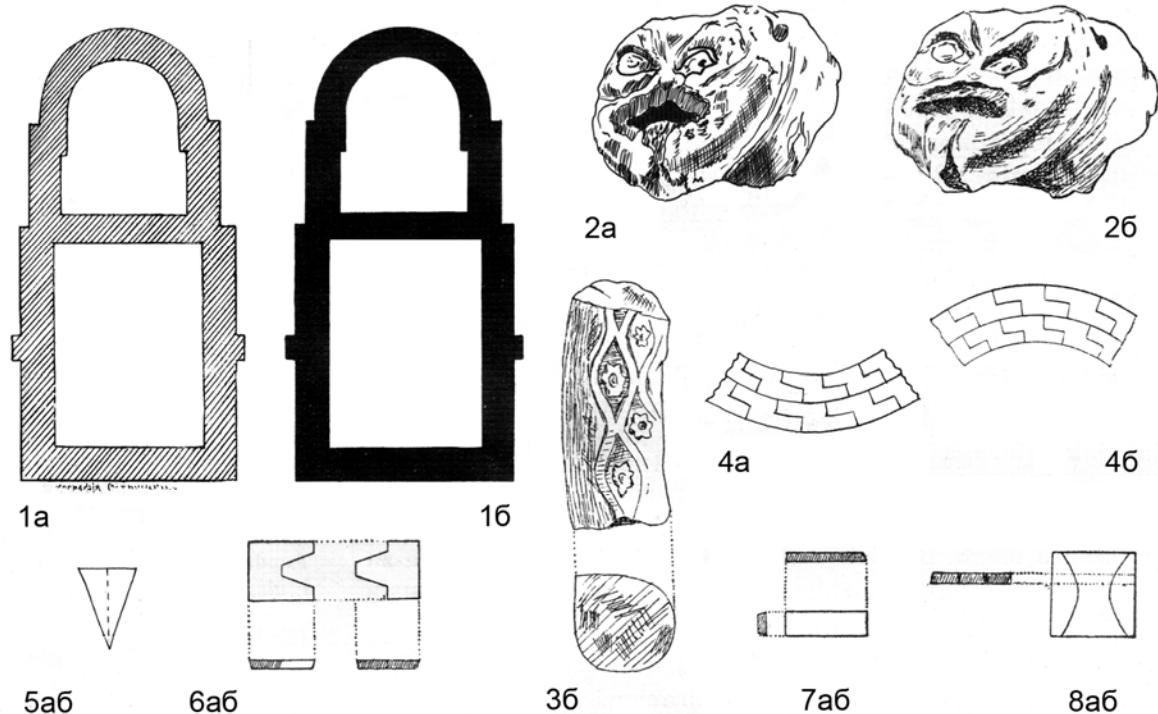
Рис. 3. Ілюстрації П. Полянського (а) і Й. Пеленського (б), пов'язані з церквою Благовіщення: 1 – план фундаментів; 2 – різьблена голова лева (?); 3 – деталь архівольта; 4 – фрагмент підлоги із зигзагоподібних плиток; 5 – трикутна плитка; 6 – одно- та двозуба плитки; 7 – прямокутна плитка; 8 – квадратна композиція з трьох плиток

Fig. 3. Illustrations made by P. Polianskyi (a) and J. Pelenskyi (b), related to Annunciation church: 1 – plan of foundations; 2 – carved head of lion (?); 3 – detail of archivolt; 4 – fragment of the floor consisting of crankle-shaped tiles; 5 – triangle tile; 6 – two- and single-tooth tiles; 7 – rectangular tile; 8 – square composition consisting of three tiles

План фундаментів споруди, фрагменти підлоги з полив'яних плиток, а також частина різьбленої капітелі (?), що зображає маску людини або звіра (лев ?), були опубліковані 1889 р. (рис. 3). Автор публікації П. Полянський, очевидно, був на місці розкопів о. Лаврецького близько 1889 р., бо подає, що рештки церкви розкопані на ґрунті Євдокії Бобрич (правильні Бобрис – прізвище, яке дотепер розповсюджено в Крилосі – Ю. Л.)<sup>1</sup>. Загальні розміри плану споруди за Полянським: "...долгота 20.20 м, ширина же 11.30 м. Зъ того припадаетъ на толстость или ширину стенъ фундаментовъ 1.80 м, долгота самой церковной навы выносить 14.00 м, долгота пресвитеріи – не взысляючи абсида – 5.40 м, ширина олтарного фундаменту помѣщенного въ апсидѣ 4.00 м, а подобный тому фундаментъ въ навѣ при иконостасѣ 2.00 м ширины а 1.00 м долготы". На жаль, два останні внутрішні фундаменти не показані на опублікованому плані [Полянський, 1889, с. 242–243] (рис. 3).

Йосип Пеленський вважав, що “план споруди складається з трьох частин, які ступінчасто звужуються від заходу до сходу, а саме з нави, пресвітерію та круглої апсиди. Нава, як найбільша частина – обширний прямокутник, відділений муром від пресвітерії і санктуарії (принаймі в плані), забезпечений ззовні пілястрами, по одному з півночі й півдня”.

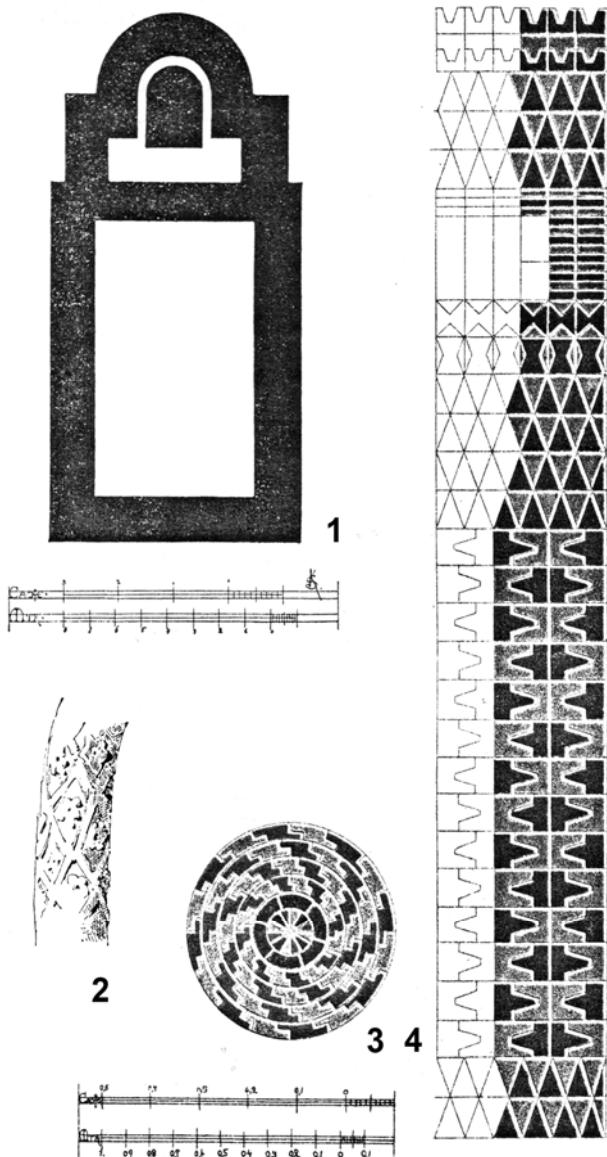
Рис. 4. Ілюстрації К. Скуревича, присвячені церкві Благовіщення: 1 – план фундаментів; 2 – різьблена деталь архівольта; 3, 4 – фрагменти мозаїчної підлоги  
Fig. 4. Illustration made by K. Skurevych, dedicated to Annunciation church: 1 – plan of foundations; 2 – carved detail of archivolt; 3, 4 – fragment of mosaic floor

[Скуревичъ, 1906, с. 16]. Цьому інженерові належить й одне схематично обміряне креслення плану об'єкту, виконане 1889 р. (рис. 4).

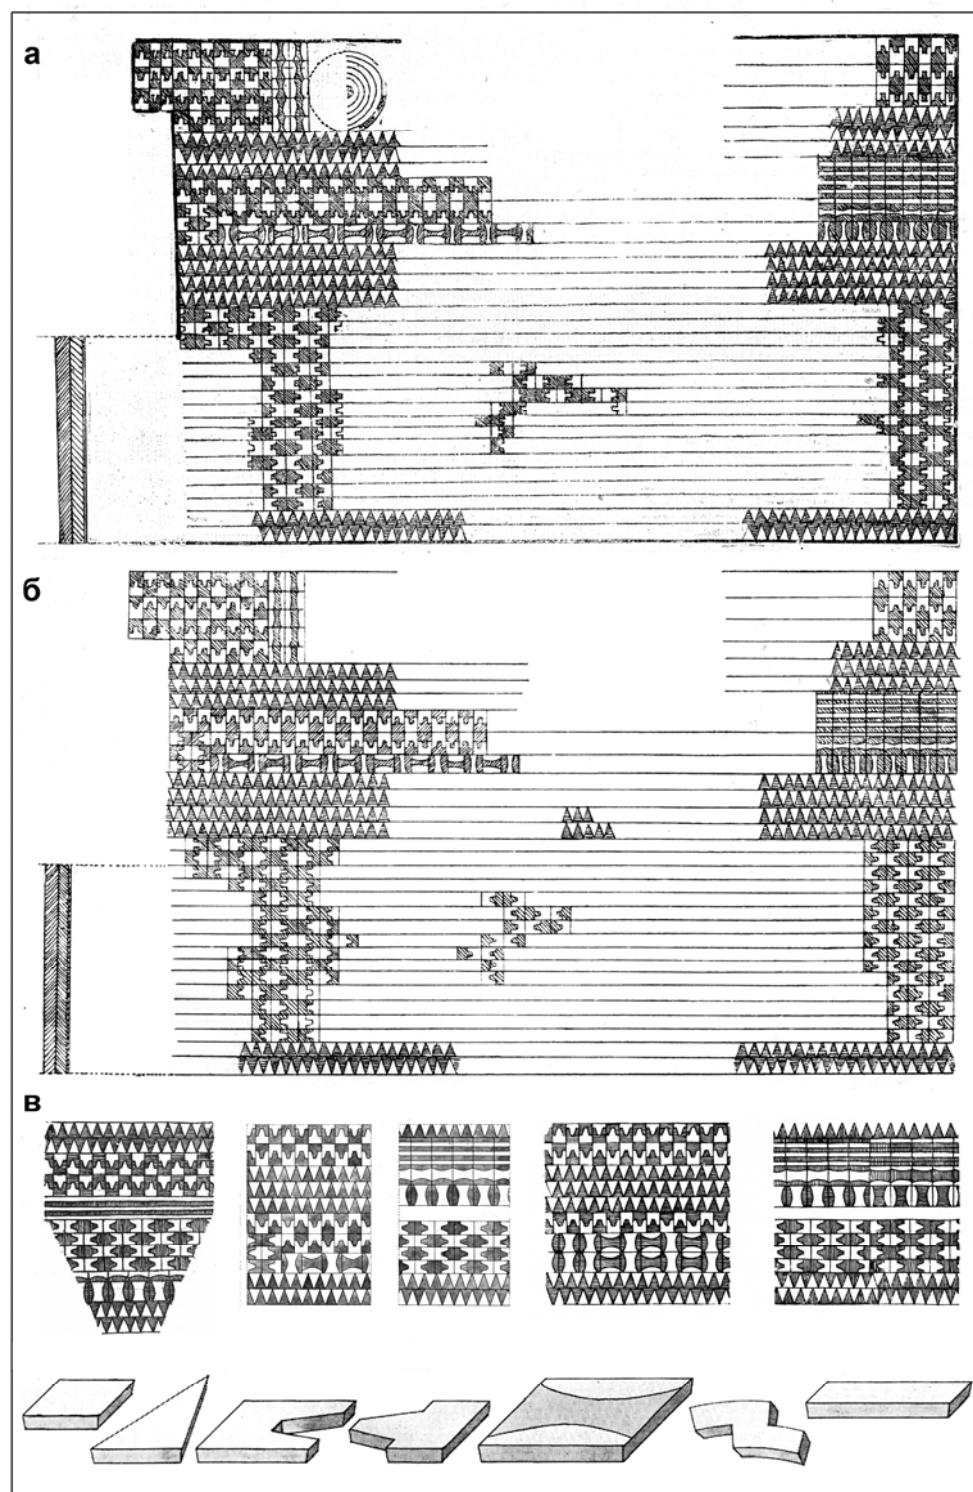
Рис. 5. Плани фрагменту підлоги, зафікованого у XIX ст.: а) за П. Полянським; б) за Й. Пеленським; в) в інтерпретаціях В. Січинського

Fig. 5. Plans of fragment of floor, found in XIX century: а) by P. Polianskyi; б) by J. Pelenskyi; в) interpretation made by V. Sichynskyi

Очевидно, П. Полянський використовував для ілюстрації обмірний рисунок, який надав йому або І. Шараневич, або о. Л. Лаврецький для публікації, хоч, можливо, й сам здійснював фіксацію збереженої і розчищеної під час розкопок ділянки різnobарвного “помосту”. Зображеній фрагмент підлоги складається із семи типів плиток, поєднаних між собою кількома способами і вимощених групами вздовж ліній, зорієнтованих паралельно до головної осі споруди. Плитки, згідно із штрихуванням на рисунку, змінювалися почергово темнішими і світлішими кольорами поливи, утворюючи різні узори. У лівому нижньому куті зображення є лише одна прив'язка до внутрішнього контуру фундаменту і, можливо, внутрішнього лиця наземного мурування, що показане іншим штрихуванням. У середній частині ділянки підлога відсутня. Лінії набору долівки у верхній частині рисунку справа і зліва не відповідають одні одним. При верхньому краю рисунку зображений округлий омфалій, набраний ззовні зигзагоподібними плитками. Внутрішню його частину, на думку автора рисунку, заповнювали концентричні кола, мабуть, таких самих плиток, що згодом детальніше зінтерпретував К. Скуревич (рис. 4). У цілому на рисунку, який опублікував П. Полянський, переданий вигляд мозаїки підлоги, але невідомо, наскільки це відповідає реальному стану речей. Зокрема, не витримують критики різні розміри плиток на одному рисунку, тоді як вони мали би бути стандартними, оскільки виготовлені в одних і тих самих формах (рис. 5, а).

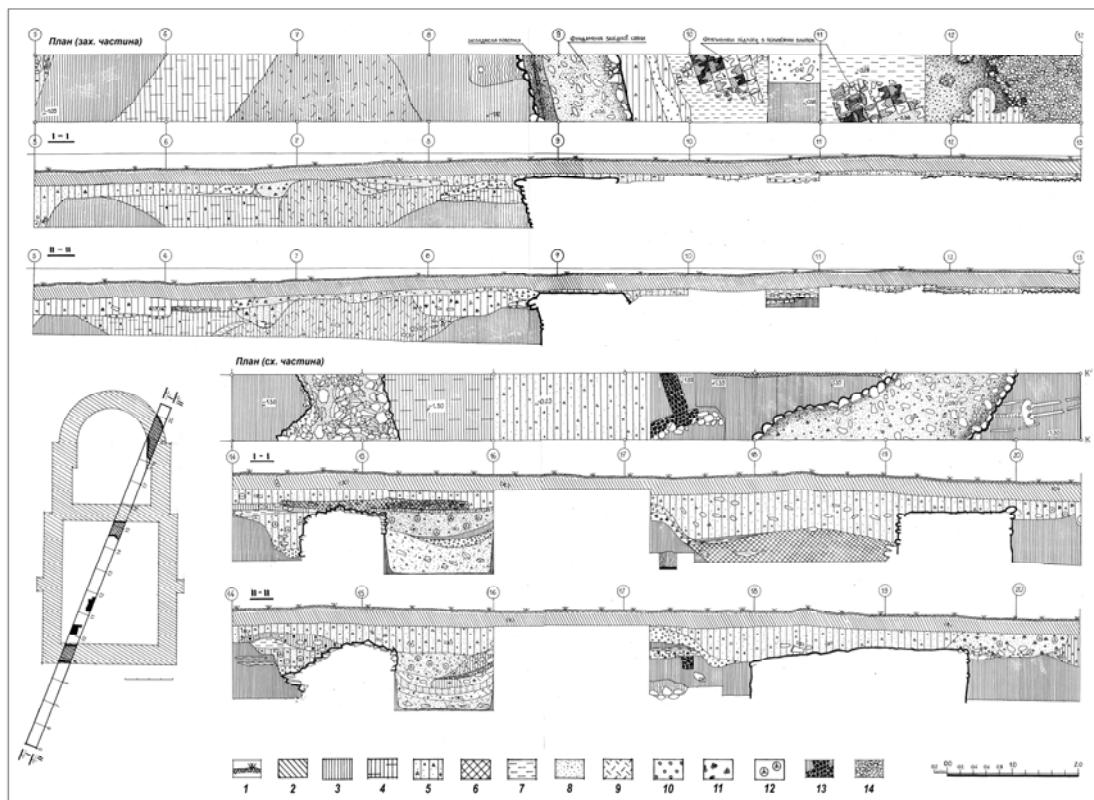
Рис. 6. План і перетини розвідкової траншеї першого сезону досліджень: 1 – денна поверхня, дерновий шар; 2 – орний шар; 3 – гумус; 4 – суміш гумусу та глини; 5 – ґрунт з домішками вапнякового щебеню та згустків вапняно-піщаного розчину; 6 – щільний сухий завал каменю; 7 – жовта глина; 8 – пісок; 9 – будівельне сміття; 10 – вапно білого відтінку; 11 – вапно жовтого відтінку; 12 – домішка грудок будівельного розчину; 13 – деревне вугілля; 14 – річкова галька

Fig. 6. Plan and section of survey trench from the first season of researches: 1 – modern surface, greensward horizon; 2 – plowed horizon; 3 – humus; 4 – mixture of humus and clay; 5 – soil with admixture of limestone and clots of limestone-sand mixture; 6 – dense dry blockage of stone; 7 – yellow clay; 8 – sand; 9 – constructional garbage; 10 – white lime; 11 – yellow lime; 12 – admixture of clots of constructional mixture; 13 – charcoal; 14 – river pebbles

Точне місцерозташування руїни на Цвінтариськах протягом століття з часу попередніх досліджень було втрачене – об'єкт вимагав повторної локалізації на місцевості. На полі Церквиська вирізнялося кілька незначних підвищень. Одне з них було добре помітне з Крилоської гори під час орання поля, оскільки набувало при цьому світлішого відтінку. Пляма сягала розмірів 35×40 м. Через середину підвищення в напрямку схід–захід було прокладено розвідкову траншею завширшки 1 м і завдовжки 31 м. Зразу під дерном в орному шарі (30 см) було виявлено щільне румовище будівельних решток споруди – уламки каменю, керамічних плиток, згустків розчину тощо. Вдалося виокремити засипи попередніх розкопів пам'ятки. Подекуди заглиблення розкопів Л. Лаврецького сягали 1,5 м. На глибині 0,3–0,8 м у межах траншеї виявлено три ділянки відносно добре збережених фундаментів об'єкта, а також два фрагменти підлоги з полив'яних керамічних плиток *in situ*. Вдалося виявити й одне безінвентарне поховання, перерізане фундаментом кам'яної церкви, а також рештки обвуглених дерев'яних конструкцій, що нагадували “спалені лігари”, які описав Л. Лаврецький, що належали до нижчого стратиграфічного горизонту на глибині 1,2–1,5 м. Використовуючи креслення з часів перших досліджень пам'ятки, вдалося ідентифікувати виявлені уривки фундаментів і з'ясувати точне розташування решток споруди на місцевості для розпланування майбутнього розкопу (рис. 6).

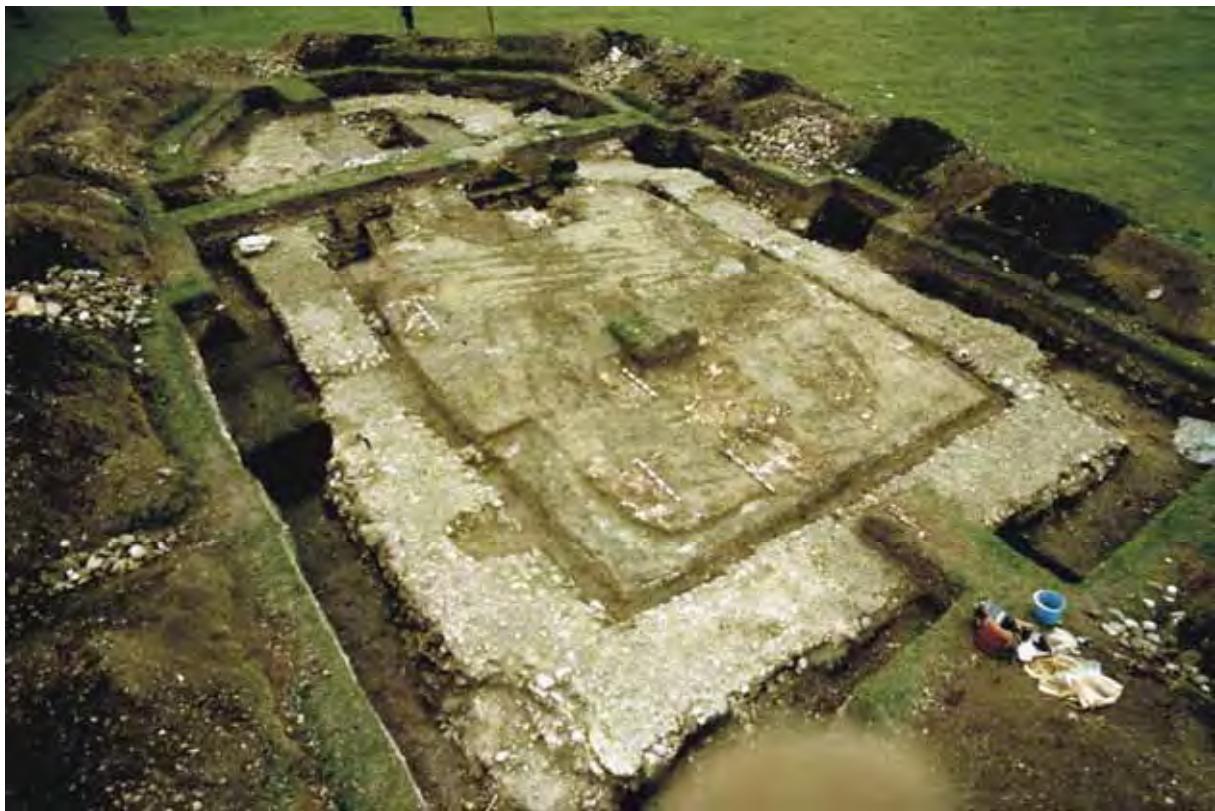
Рис. 7. Загальний вигляд розкопу на кінцевій стадії досліджень 1987 р. з північного заходу  
Fig. 7. General view on excavated area during final stage of research in 1987 from north-west

Архітектурний загін у 1987 р. здійснив масштабніше археологічне розкриття решток мурованої монументальної споруди на полі Церквиська<sup>2</sup> (рис. 7).

Підмурки зовнішніх стін пам'ятки збереглися практично повністю за винятком окремих ділянок, де відсутні верхні ряди мурування, а також двох західних наріжників нави та виступів, зруйнованих у часі попередніх досліджень. У внутрішній частині – фундаментній конструкції північного виступу (основи арки), більша частина поперечної переділки, а також північно-західний кут фундаменту амвона (?) виявилися вибраними практично до основи (рис. 7, 8).

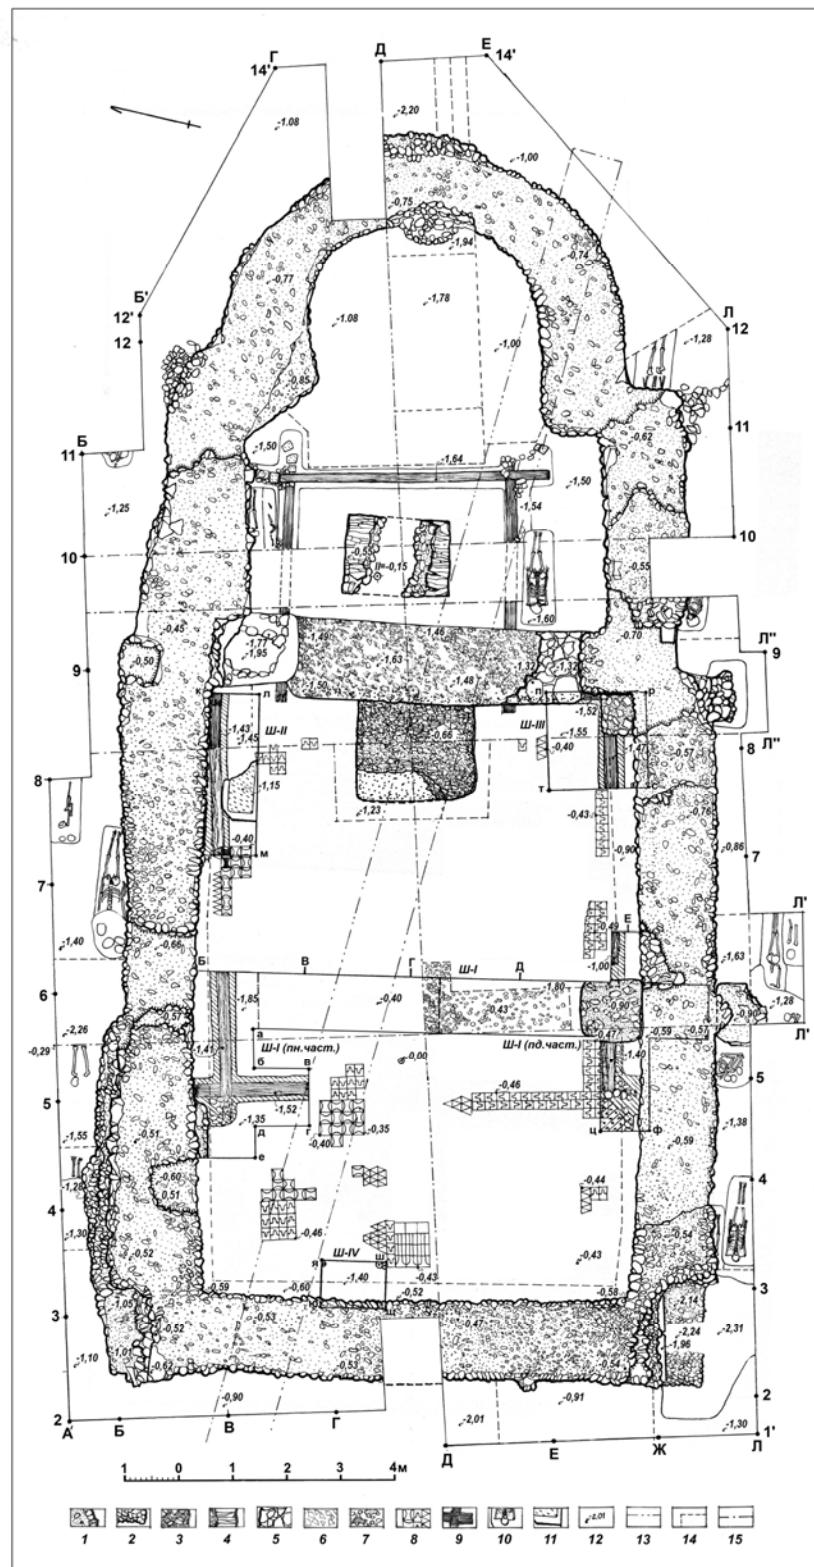
Рис. 8. Зведенний план розкопів 1986-87 та 1990 рр.: 1 – мурування з річкового каменю та вапняка на розчині; 2 – засип річкового каменю насухо; 3 – забутка вапняку на піску (фундамент під амвон); 4 – плити туронської крейди (фундамент престолу); 5 – засип вапняку на піску; 6 – нижня верстva поперечного фундаменту під віттарною аркою; 7 – фрагменти підлоги з полив'яних плиток, збережені *in situ*; 8 – залишки оббулених підвалин дерев'яної церкви; 10 – поховання; 11 – фрагмент саркофага; 12 – висотні відмітки; 13 – межі розвідкової траншеї 1986 року; 14 – контури зміщення рівнів горизонтальних площин розкопу; 14' – лінії стратиграфічних перетинів

Fig. 8. General plan of excavations from 1986-87 and 1990: 1 – construction made of river pebbles and limestone with mixture; 2 – dry filling made of river pebbles; 3 – limestone paving on the sand; 4 – plates of Turonian chalk (foundation of altar); 5 – limestone paving on the sand; 6 – lower horizon of transverse foundation located under altar arch; 7 – fragments of the floor made of pebbles, clay and mixture; 8 – fragments of the floor made of glazed tiles, preserved *in situ*; 9 – remains of charred basements of wooden church; 10 – burial; 11 – fragment of sarcophagus; 12 – elevation marks; 13 – borders of survey trench from 1986; 14 – outlines of shift of levels of horizontal surfaces of excavated area; 14' – lines of stratigraphic sections

Під орним шаром відносно добре прочитувалися сліди розкопок і консервації, які провели Л. Лаврецький та І. Шараневич у 1884–1885 рр. Згідно з тогочасною методикою, фундаменти об'єкта ззовні були обкопані лише з півдня ровом завглибшки 70–90 см; у внутрішній частині нави розкоп доходив до рівня підлоги за винятком локальних заглиблень при фундаменті північної стіни та у пресвітеріальній частині, де констатовано шурф глибиною 1–1,6 м відносно сучасної денної поверхні, зорієntований співвісно до об'єкта. Тоді ж, напевно, розкрито фундамент престолу, широта якого, за даними П. Полянського, становила 4 м [Полянський, 1889, с. 243]. Особливістю стилю розкопок Л. Лаврецького був метод часткового розбирання окремих автентичних субстанцій пам'ятки. Так, у ході її розкриття в XIX ст. розібрано фундаменти двох західних зовнішніх наріжників нави, фундамент північного виступу під внутрішню арку, а також фундаменти амвона (частково) та вівтаря (ймовірно, повністю) (рис. 8).

Азимут повздовжньої осі фундаментів споруди – 79°. Загальні розміри підмурків у плані без урахування виступів 22,75×11,05 м. За планувальною структурою храм складався з прямокутної нави (внутрішні параметри 11,3×8,4 м), беми або святилища, пресвітерію чи санктуарію (6,60×3,65 м) та апсиди (внутрішній радіус – ~2,40 м)<sup>3</sup>. Нава на рівні фундаментів відділяється від вівтарної частини внутрішньою переділкою завширшки 1,3–1,4 м. У її східній частині на головній осі виявлено прямокутний у плані підмурок (1,85×2,15 м), про який згадував П. Полянський [Полянський, 1889, с. 243]. При південному фундаменті нави зафіковано два зовнішні та внутрішні виступи (рис. 8).

півночі, ніж із півдня, що треба пояснювати наявністю раніших поховань, ями яких унеможливило дотримання рівних контурів фундаментних ровів і відповідно конструкцій, закладених у їхній об'єм. У місці збігу нави й беми зафіковано два різновеликі внутрішні виступи фундаментів, що відзначують східний мур нави, який в інтер'єрі був прорізаний великою аркою. Між цими виступами закладено поперечний, трохи ширший за них, фундамент. Відповідно до несиметричного розпланування виступів відносно головної осі, внутрішній фундамент не зовсім паралельний до західного муру нави, що наводить на думку про незначне кутове зміщення осей нави і вівтарної частини в наземній споруді. З цим може бути пов'язана й певна асиметричність відносно головної осі внутрішнього обрису основи апсиди (рис. 8).

3. У найвідповідальніших конструктивних вузлах майбутньої будівлі (наріжники плану, фундаменти під стопи внутрішньої арки між навою і бемою) на пласт підошви горизонтально укладали плити-подушки з обробленого вапняку або плитняку завтовшки 10–20 см, які мали виконувати функцію розподільчих монолітних поясів в основі підмурків. Саме одну з таких плит видобув Л. Лаврецький при розбірці південно-західного наріжника фундаменту нави, яку вважав частиною старого саркофага [Pełenśki, 1914, s. 79]. Решта плит залишилися на місці, тобто *in situ* (рис. 8).

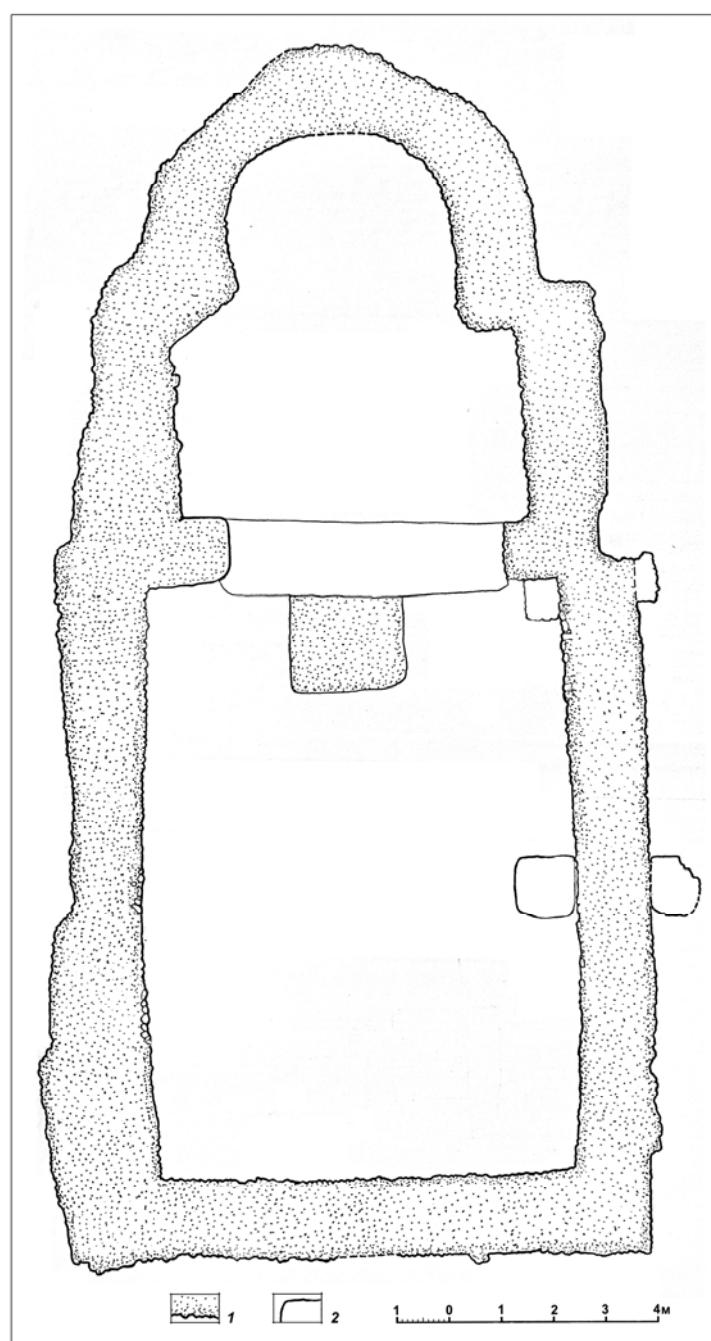
Рис. 9. Будівельна періодизація підмурків: 1 – конструкції часу побудови; 2 – пізніші фундаменти

Fig. 9. Constructional periodization of grounwork: 1 – construction from the period of building; 2 – later foundations

нований у верхній частині до відмітки –90 см відносно поверхні прилеглого фундаменту. Добре простежувалася яма ( $70 \times 125$  см у плані), з якої велося мурування конструкції. У її заповненні траплялися згустки міцного розчину, що походили із зачистки лиця первісного фундаменту. Прилягання виступу до основного фундаменту, а також відкритий спосіб мурування вказують на пізніше доставлення конструкції відносно основного підмурку. Виникнення цього виступу необхідно пояснювати потребою підсилення основи вівтарної арки і датувати часом трохи пізнішим за будівництво основного фундаменту або, взагалі, періодом функціонування споруди. Чи була це конструкція для підтримки відповідного виступу в наземних стінах (пілястра ?, контрфорс ?)? Відповісти важко. При симетричному північному плечі нави спостерігаємо поступове розширення фундаменту північної стіни до 1,8 м, причому у верхньому поясі кладки тут, за всією ймовірністю, застосували алебастрову плиту розмірами  $65 \times 80 \times 16$  см<sup>4</sup>. Тому зовнішній виступ при південно-східному куті нави треба датувати близьким часом по завершенні першої стадії зведення стрічкових фундаментів споруди (рис. 9).

У внутрішньому південно-східному куті нави муреної церкви виявлено додаткову конструкцію фундаменту, розміри якої у плані  $65 \times 80$  см, а глибина заложення – 65 см відносно поверхні кам'яного фундаменту. Будівельно-технічні особливості відрізняються від зовнішнього виступу при південному плечі нави. Це – безсистемне забутування фундаментної ями річковим і лупаним вапняковим (переважно травертин) каменем на слабкому вапняно-піщаному розчині. Конструкція не перев'язана з первісними фундаментами. Очевидно, її треба датувати періодом функціонування кам'яного храму, а причину появи пов'язувати з потребою підсилення кута між південною стіною і стопою вівтарної арки (рис. 9).

Обстеження фундаментних конструкцій храму Благовіщення на полі Церквіська показує, що вони належать щонайменше до двох різних будівельних періодів. Першому з них відповідають фундаменти зовнішніх мурів споруди і, можливо, основи амвона (?) у східній частині нави, а другому – поперечна фундаментна розпірка під внутрішньою аркою й усі чотири виступи при південному фундаменті нави (рис. 9).

Доставлені на певному етапі двосторонні фундаментні виступи при південному мурі на поперечній осі нави не можуть бути пов'язаними з пілястрами наземних стін, оскільки не мають відповідників ні з протилежного боку, ні на кутах споруди. На нашу думку, вони однозначно вказують на наявність південного порталу в цьому місці. Два інші виступи з обох боків при південно-східному наріжнику нави треба пов'язувати з пізнішими укріпленнями недостатньо міцного з'єднання між навою і бемою на рівні фундаментів та наземних стін споруди (рис. 9).

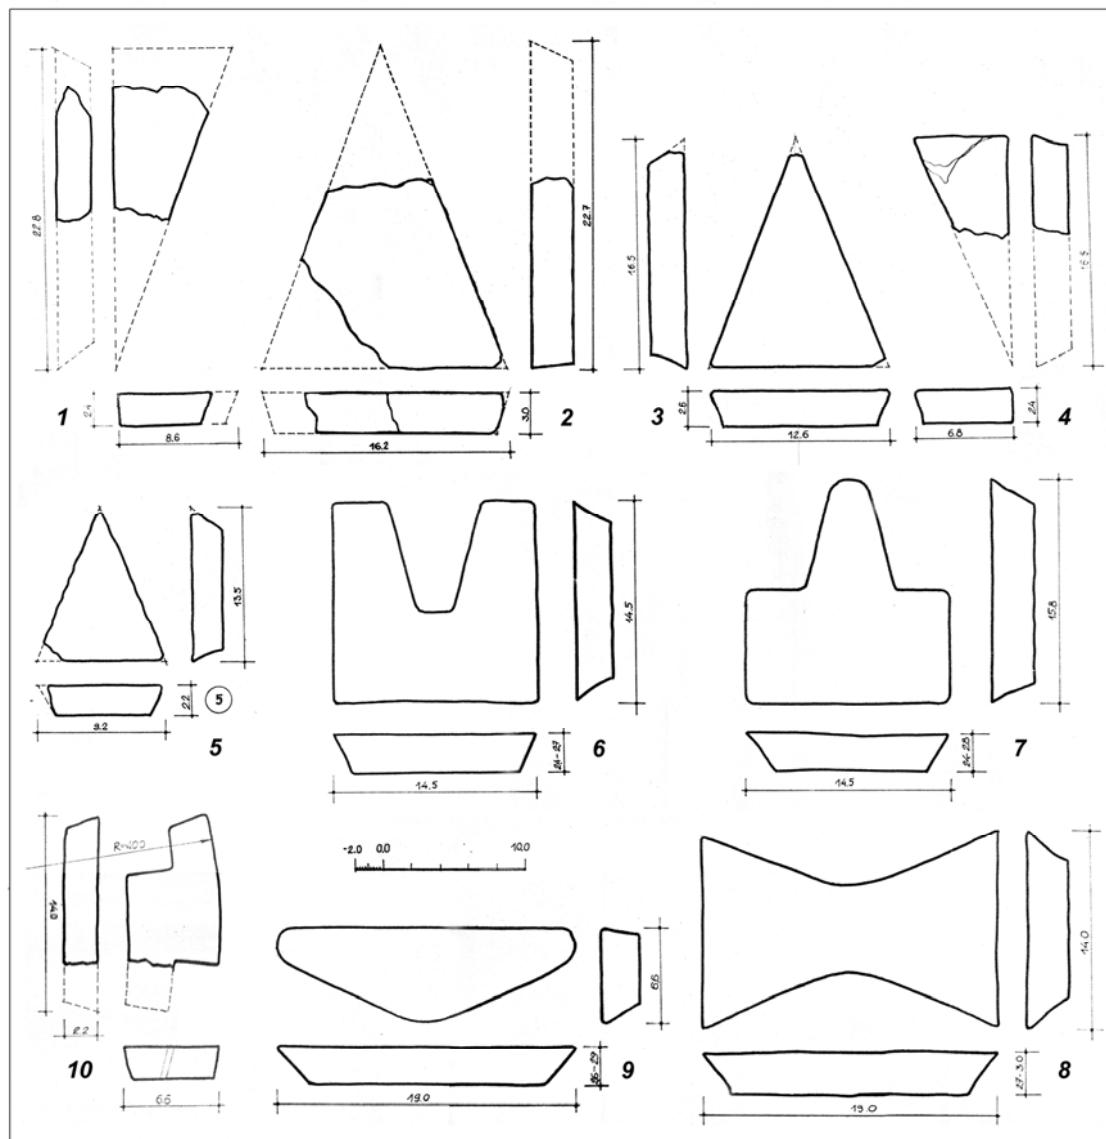
Рис. 10. Типи стандартних плиток: 1–5 – трикутні; 6–7 – дво- та однозуба; 8 – метеликоподібна; 9 – сегментна; 10 – зигзагоподібна

Fig. 10. Types of standard tiles: 1–5 – triangle; 6–7 – two- and single-tooth; 8 – butterfly-shaped; 9 – segment; 10 – crinkle-shaped

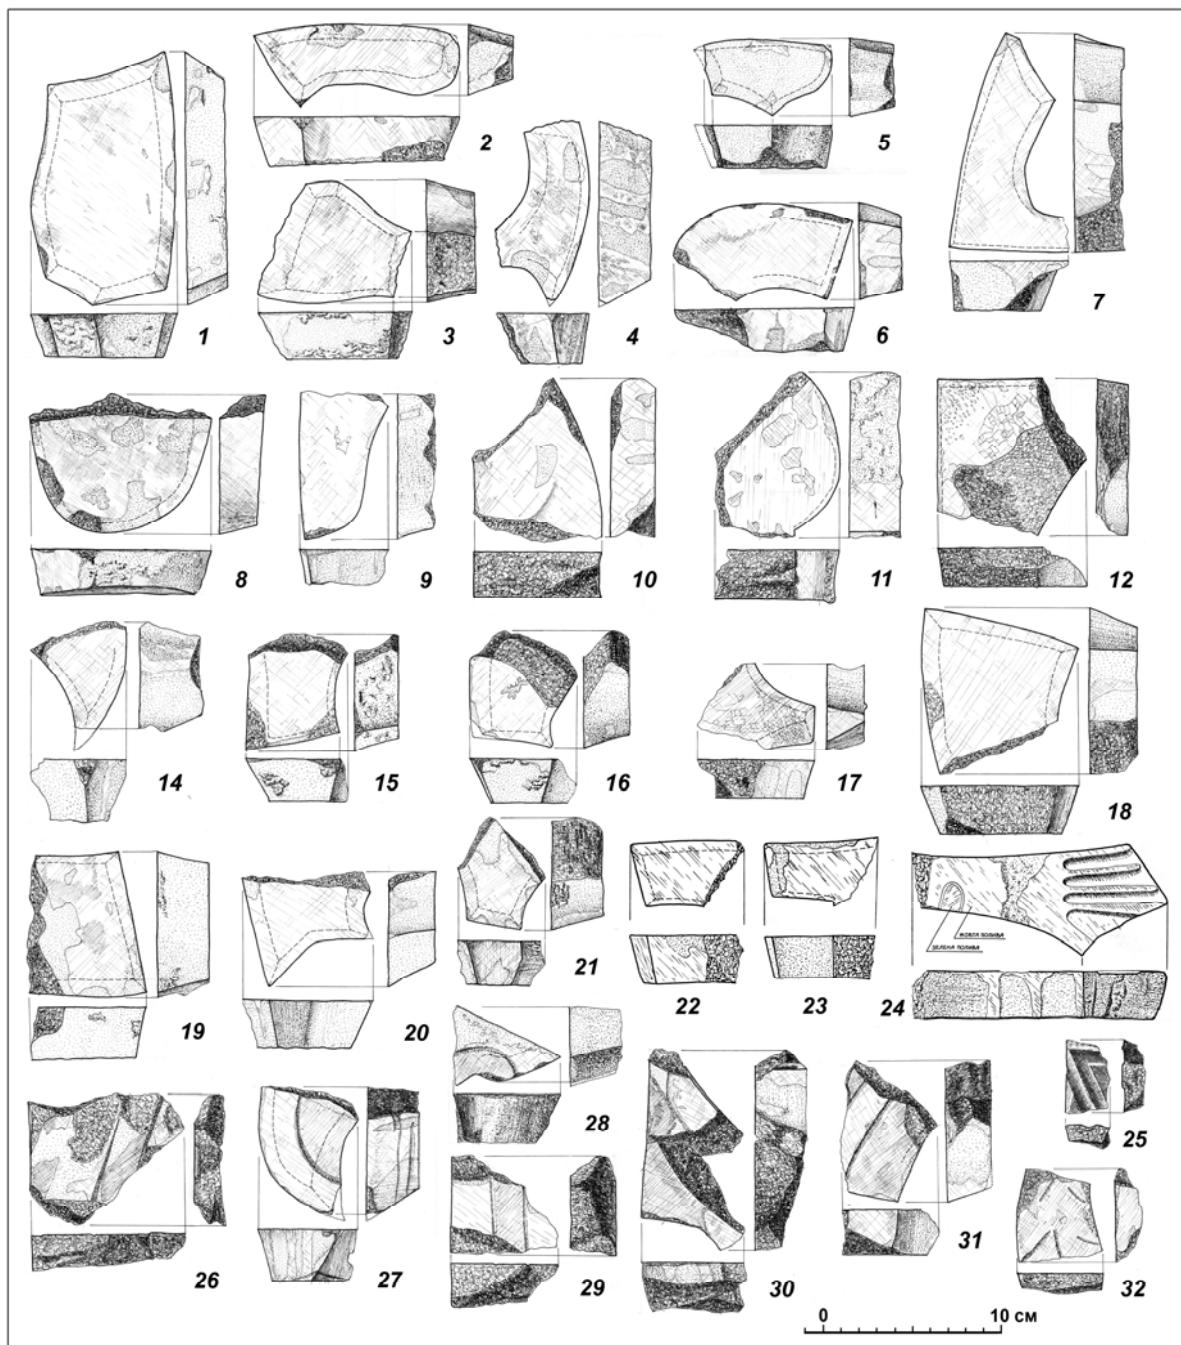
Рис. 11. Уламки складнофігурних плиток: 1–23 – з монохромною поливою; 24–25 – з рельєфними поверхнями; 26–32 – з дихромною поливою

Fig. 11. Fragments of complex-shaped tiles: 1–23 – with monochromatic glaze; 24–25 – with relief surface; 26–32 – with dichromic glaze

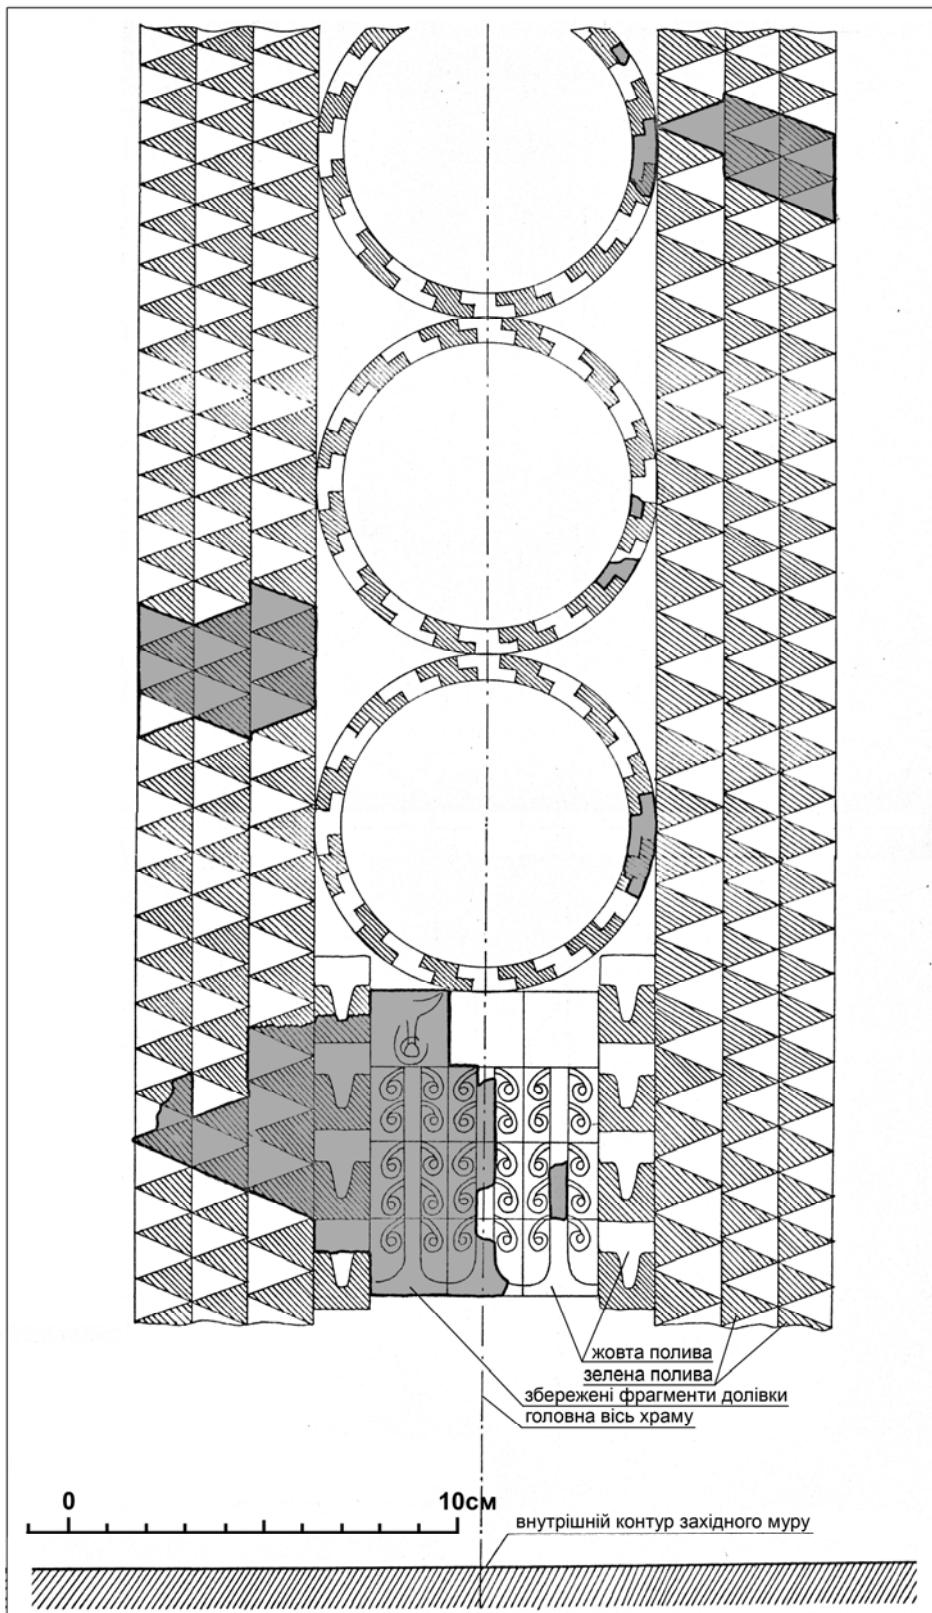
Рис. 12. Реконструкція фрагменту мозаїчної підлоги  
Fig. 12. Reconstruction of fragment of mosaic floor

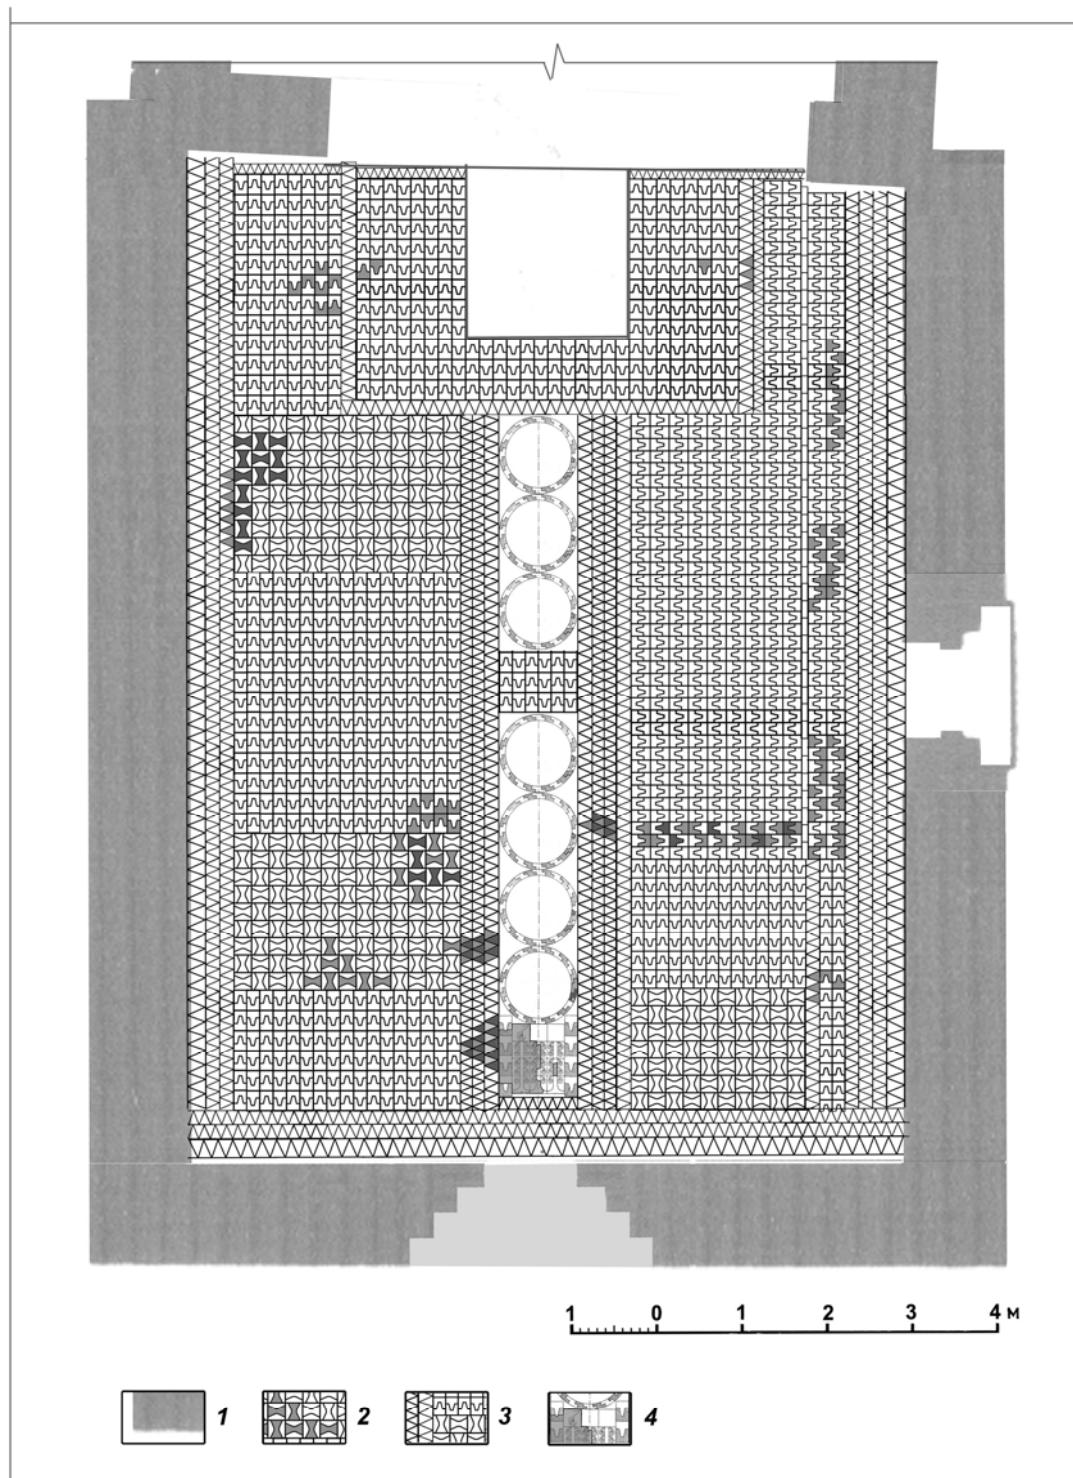
Рис. 13. Гіпотетична реконструкція підлоги у наві Благовіщенської церкви: 1 – стіни нави; 2 – збережені ділянки долівків; 3 – реконструйовані ділянки підлоги; 4 – акценти композиції

Fig. 13. Hypothetic reconstruction of the floor in nave of Annunciation church: 1 – walls of nave; 2 – preserved parts of the floor; 3 – reconstructed parts of the floor; 4 – accents of composition

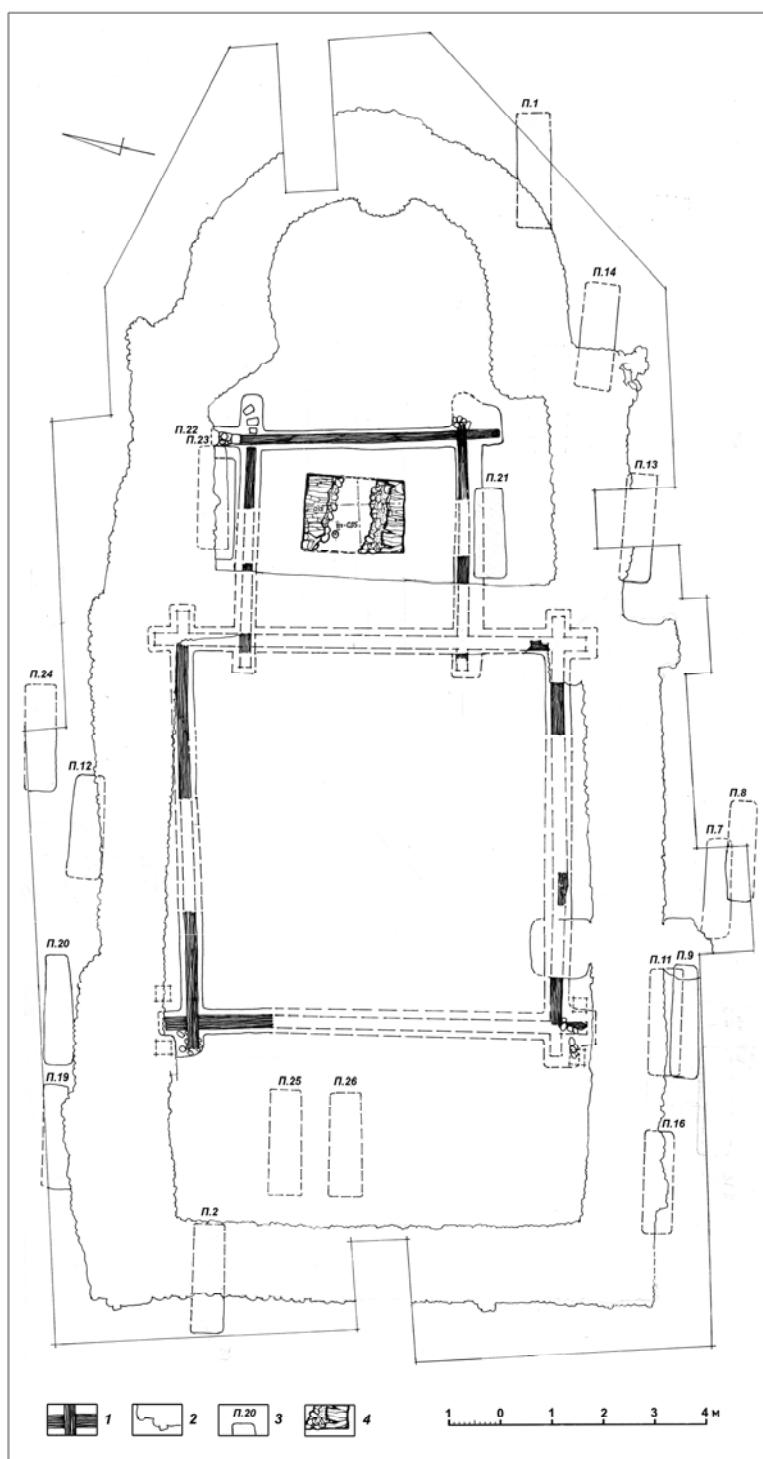
Рис. 14. План дерев'яної церкви з ямами поховань: 1 – обвуглені підвалини; 2 – контури підмурків кам'яного храму; 3 – ями поховань; 4 – фундамент престолу

Fig. 14. Plan of wooden church with burial pits: 1 – burnt basements; 2 – outlines of foundations of walls of stone temple; 3 – burial pits; 4 – foundation of base of altar

Під час повторних розкопок у межах внутрішньої частини фундаментів мурованого храму на глибині переважно 1,4–1,6 м виявлено сліди підвалин давнішої дерев'яної церкви. Від неї у ґрунті збереглися пустоти – негативи нижнього ярусу колод. Ці підвалини закладали у попередньо підготовлені фундаментні ровики завшишки 45–50 см та завглибшки 40–55 см відносно тогочасної денної поверхні. Викид ґрунту з фундаментних ровиків здійснювали у внутрішню частину майбутньої церкви. Згодом, після виведення нижніх частин зрубів, цей викид розплановували як підготовку для влаштування сухої (дерев'яної?) підлоги. Товщина внутрішньої підготовки під підлогу становить 30–40 см.
