## ЦЕРКВА БЛАГОВІЩЕННЯ У ДАВНЬОМУ ГАЛИЧІ

Юрій ЛУКОМСЬКИЙ

Розглянуто результати археологічних досліджень комплексу решток дерев'яної і мурованої церков Благовіщення, збережених на рівні фундаментів на території колишнього Подолу давнього Галича XII–XIII ст., які проводили в кінці XIX (І. Шараневич, Л. Лаврецький) та в кінці XX ст. (автор). На підставі аналізу планувальної структури пам'яток, будівельно-технічних і технологічних особливостей їх спорудження, решток білокам'яного декору та мозаїчної підлоги з керамічних полив'яних плиток, супровідного могильника, виявленого археологічного матеріалу та зафіксованої стратиграфії, порівняння з низкою аналогів уточнено датування побудови та функціонування об'єктів (дерев'яної церкви в середині–другій половині XII ст. та мурованої, збудованої на місці дерев'яної у проміжку між останньою третиною XII – початком XIII ст., яка функціонувала до XV ст.). Зроблено низку гіпотетичних графічних й археологічних реконструкцій: 1) плану дерев'яної церкви; 2) плану мурованого храму на рівні наземних стін; 3) частини плану мозаїчної підлоги з полив'яних плиток; 4) технологічного процесу виготовлення складнофігурних поліхромних плиток; 5) об'ємно-прост

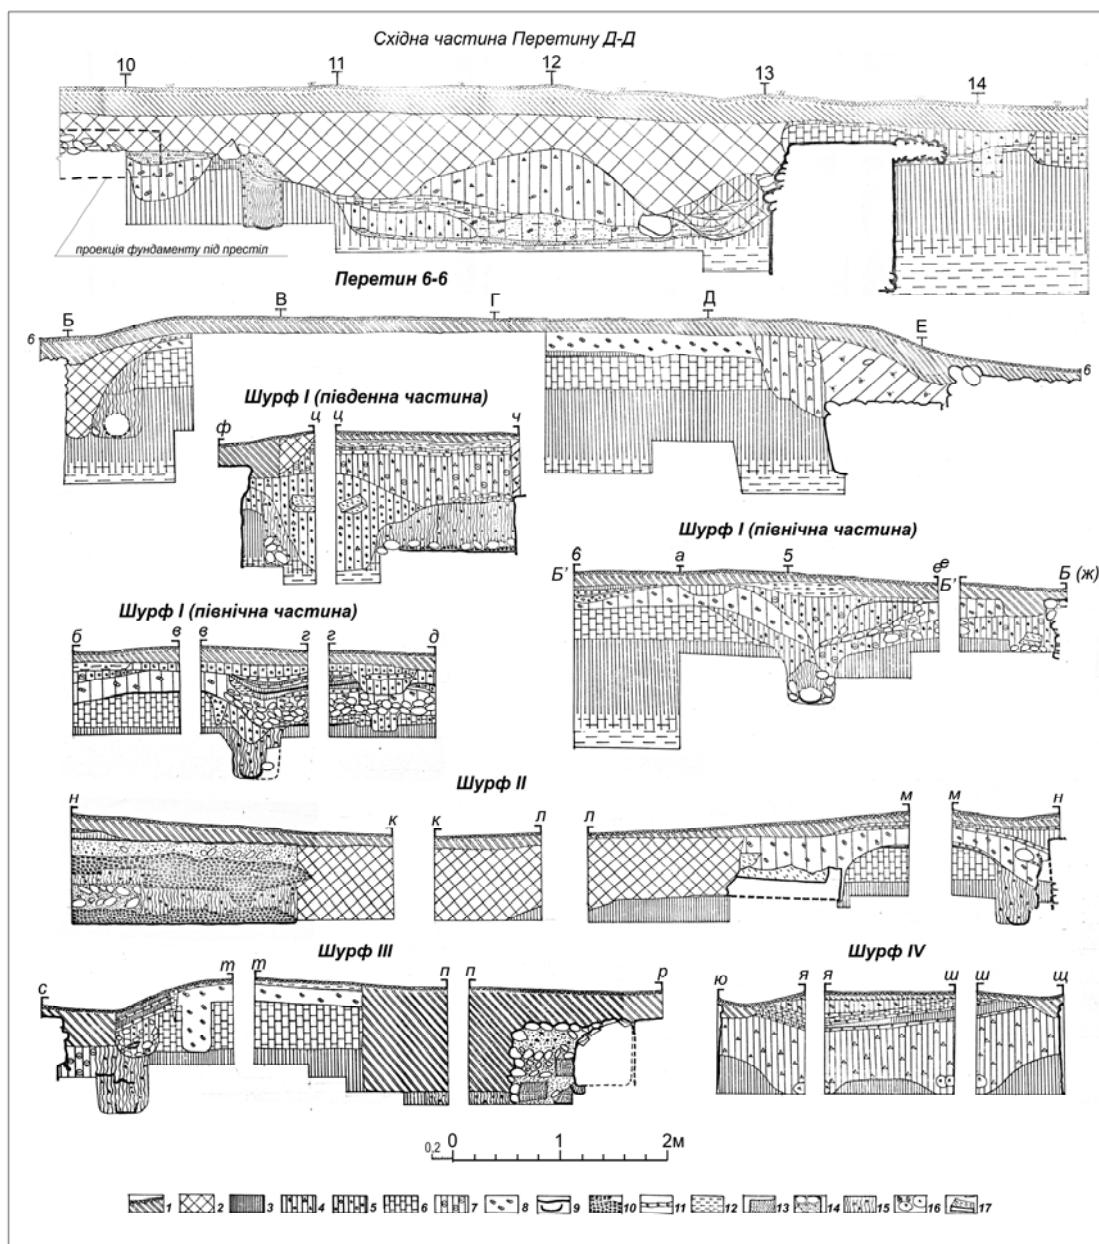
Рис. 15. Стратиграфічні перетини: 1 – дерновий та консерваційний шари; 2 – засипка розкопів XIX ст.; 3 – гумус; 4 – гумус з домішками деревного вугілля, печини, вапнякового щебеню; 5 – суміш гумусу, вапна та печини; 6 – суміш гумусу і глини; 7 – гумус з украпленнями жовтої глини; 8 – дрібна річкова галька; 9 – прошарки деревного вугілля, залишки дерев'яних підвальних в перерізі; 10 – обвуглени дерев'яні конструкції; 11 – прошарки вапна; 12 – жовта глина; 13 – відбитки скам'янілого дерева; 14 – фундаменти мурованого храму; 15 – пугкій гумус з вкрапленнями вугілля та печини; 16 – людські кістки; 17 – камінь-вапняк

Fig. 15. Stratigraphic sections: 1 – turf and conservational horizons; 2 – filling of excavations from XIX century.; 3 – humus; 4 – humus with admixture of charcoal, fragments of puddle, limestone rubble; 5 – mixture of humus, lime and fragments of puddle; 6 – mixture of humus and clay; 7 – humus with inclusion of yellow clay; 8 – small river pebbles; 9 – horizons of charcoal, section of the ruins of wooden basements; 10 – burnt wooden constructions; 11 – horizons of lime; 12 – yellow clay; 13 – imprints of fossil wood; 14 – foundations of stone temple; 15 – humus with inclusions of coal and fragments of puddle; 16 – human bones; 17 – limestone

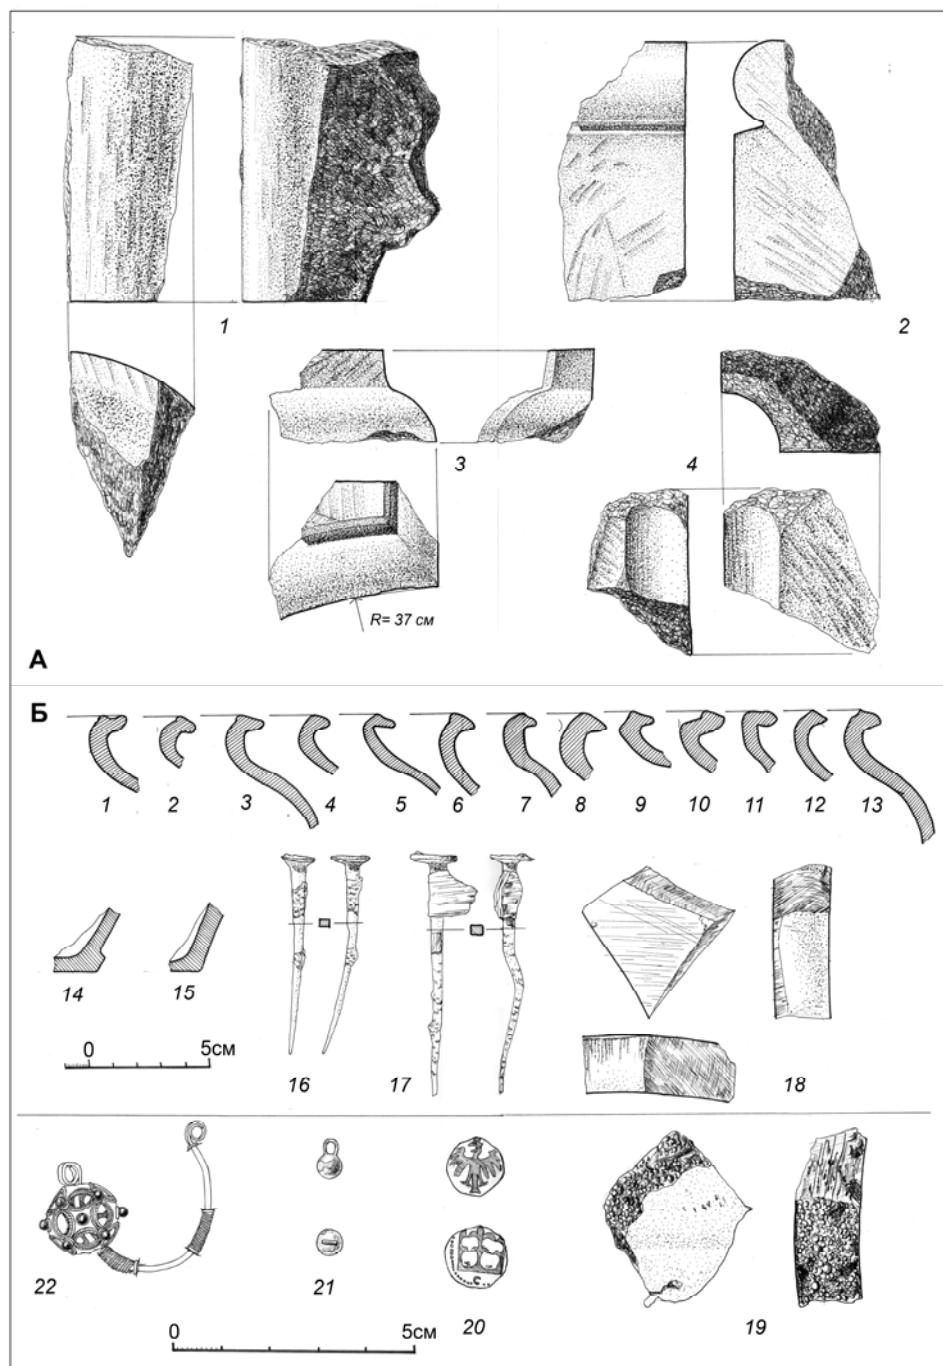
Рис. 16. Архітектурні деталі та вибрані археологічні матеріали: А. Фрагменти архітектурних деталей: 1 – колонка або пів-колонка; 2 – вертикальна деталь з валком (обрамлення порталу (?)); 3 – база або капітель; 4 – наріжний вертикальний вижолобок (?); Б. Рухомі артефакти: 1–15 – профілі керамічних горщиків; 16–17 – цвяхи; 18–19 – фрагменти дзвонів; 20 – монета; 21 – гудзик-бубенець; 22 – фрагмент скроневого кільця

Fig. 16. Architectural details and selected archaeological materials: A. Fragments of architectural details: 1 – small column or semi-column; 2 – vertical detail with arbor (obramlenya portalu (?)); 3 – base or capital; 4 – vertical corner groove (?); Б. Mobile artifacts: 1–15 – profiles of ceramic pots; 16–17 – nails; 18–19 – fragments of bells; 20 – coin; 21 – button-sleighbell; 22 – fragment of temple ring

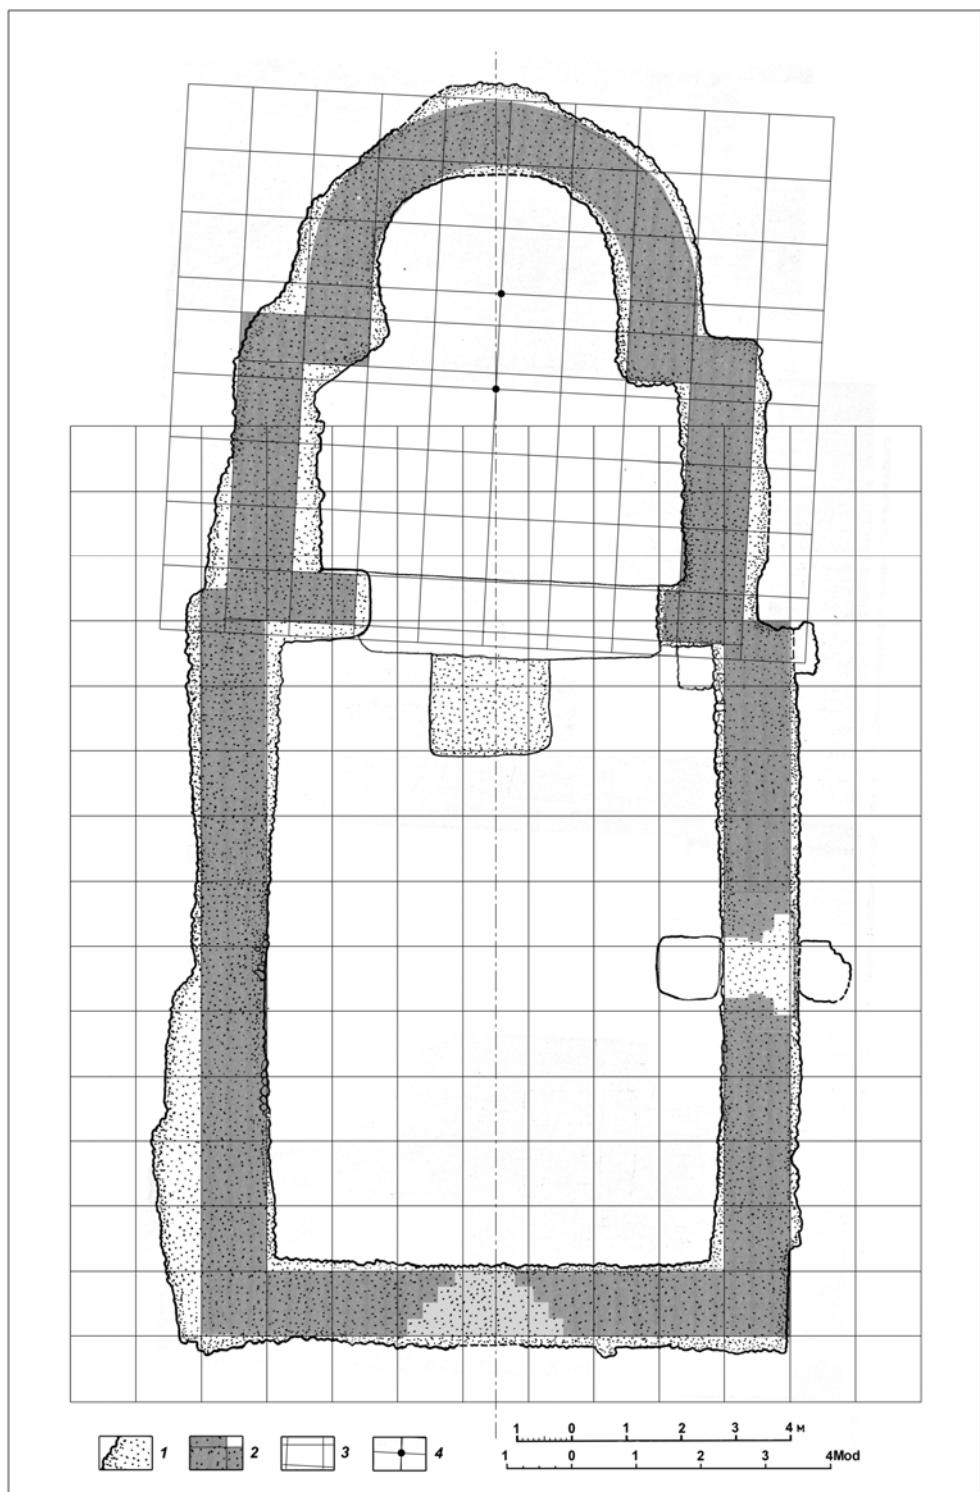
Рис. 17. Реконструкція плану мурованого храму на рівні цоколя: 1 – фундаменти; 2 – наземні стіни; 3 – модульні сітки; 4 – пункти побудови плану

Fig. 17. Reconstruction of stone temple on the horizon of base: 1 – foundations; 2 – ground walls; 3 – modular nets; 4 – points of organization of the plan

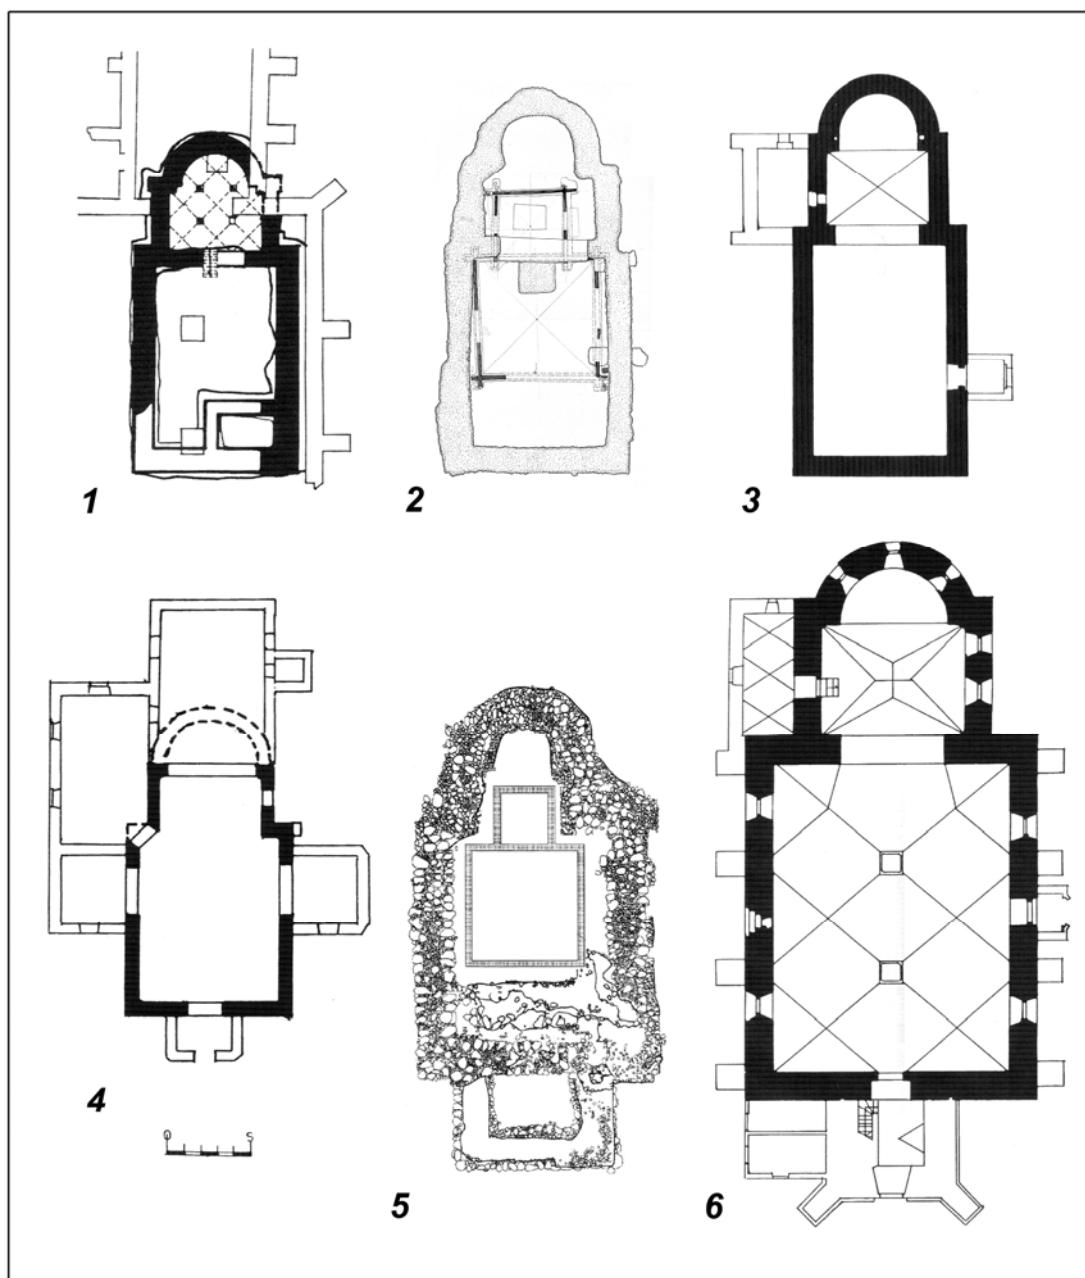
Рис. 18. Планувальні аналоги: 1 – Віслиця (Малопольща), костел Пресвятої Богородиці; 2 – Галич-Крилос, церкви Благовіщення; 3 – Косьцельна Весь (Познань, Великопольща), бенедиктинський костел Св. Лаврентія; 4 – Прошкув (Сілезія), парафіальний костел Святої Анни; 5 – Каліш (Польща) комплекс дерев’яного храму та мурованого – колегіати Св. Павла; 6 – Раціборовіце Гурне (Вроцлав, Сілезія), костел Св. Михайла

Fig. 18. Planing analogues: 1 – Wiślica (Małopolska), Saint Mary church; 2 – Halych-Krylos, Annunciation church; 3 – Kościelna Wieś (Poznań, Wielkopolska), Benedictini church of St. Laurentius; 4 – Prószków (Silesia), parish church of St. Anne; 5 – Kalisz (Poland) complex of wooden and stone temples – collegials of St. Paul; 6 – Raciborowice Górne (Wroclaw, Silesia), church of St. Michael

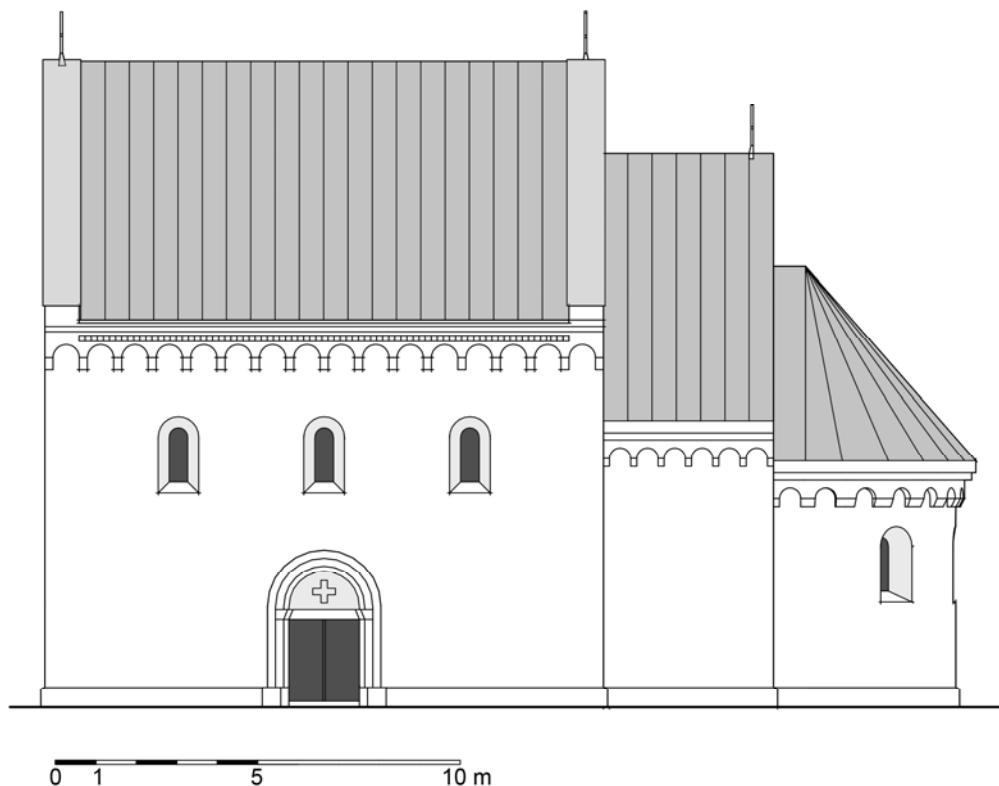
Рис. 19. Південний фасад муреної церкви Благовіщення. Гіпотетична реконструкція  
Fig. 19. South facade of stone Annunciation church. Hypothetical reconstruction

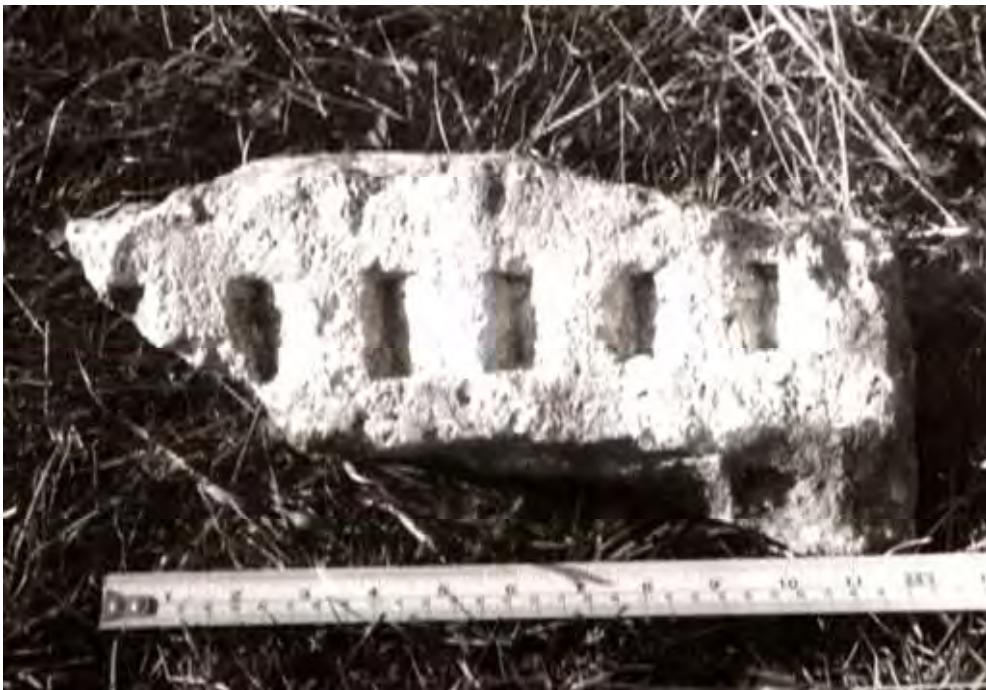
Рис. 20. Фрагмент архітектурної деталі з карнізного фризу, що нагадує поребрик  
Fig. 20. Fragment of architectural detail of cornice frieze, similar to curb
