ТРАДИЦІЙНЕ ЖИТЛО КОРОПСЬКОГО ПОДЕСЕННЯ (кінець XIX – початок XXI століття)

Аліна Ярова

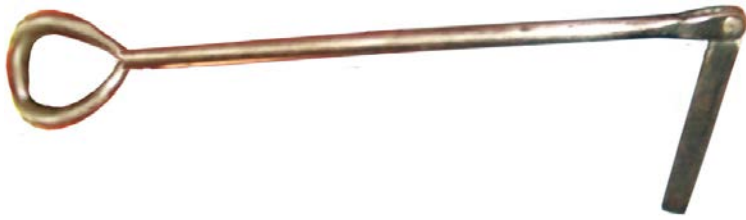
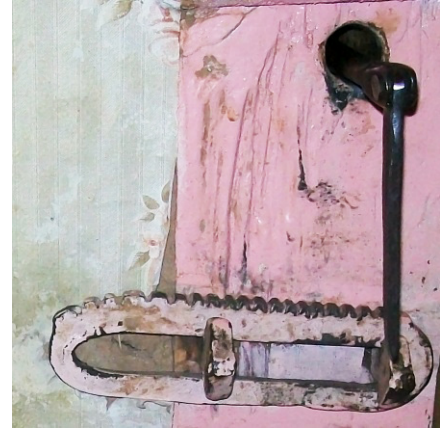
Іл. 1. Ключ та замок. с. Деснянське
Коропського р-ну Чернігівської обл.
Світлини А. Ярової

Привертає увагу використання деякими мешканцями архаїчного типу замка для дверей — їх зачиняють за допомогою клямки із зубцями і довгого ключа (іл. 1). Такий замок ще донедавна побутував на більшій території Чернігівщини. Ще 1899 року замок із засувками й зазубринами згадував М. Могильченко в статті «Будівля на Чернігівщині», досліджуючи село Полошки (нині належать до Сумської обл.). У праці автор детально описав механізм роботи замка та особливості конструкції [7, с. 90].

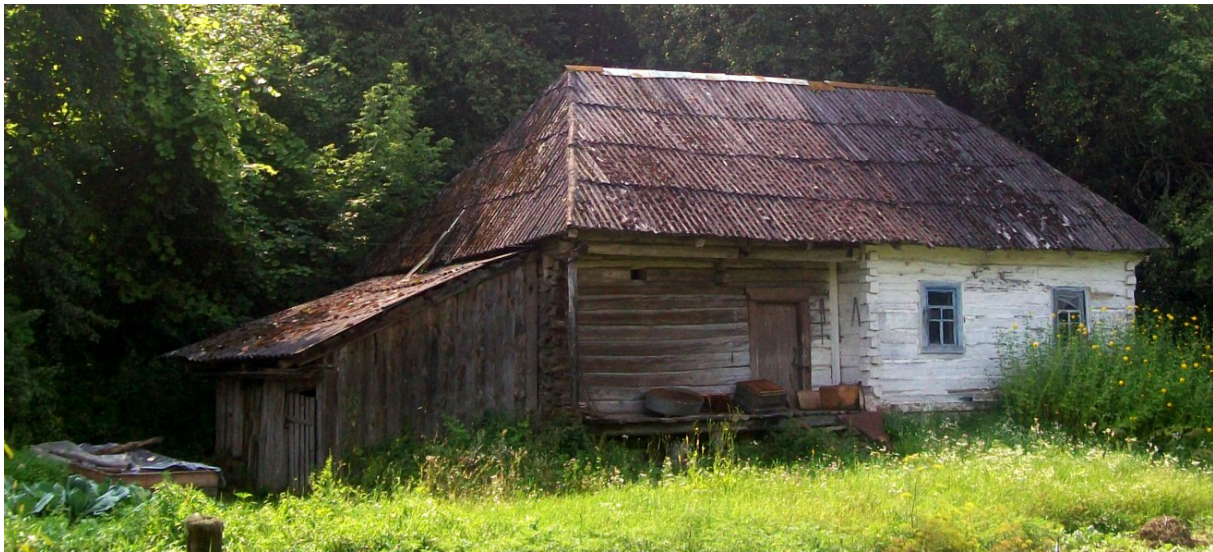
Іл. 2. Хата з прибудованим підсобним приміщенням.
с. Деснянське Коропського р-ну Чернігівської обл. Середина XX ст. Світлина А. Ярової

Ззовні хати, за словами Софії Петрівни Костюченко, білили. Винятком були сіни, які переважно залишалися небіленими. Водночас стіни в селах Деснянка та Мезин не штука-

турили, а лише промазували шви та білили (іл. 2). У с. Розльоти трапляються обидва варіанти: так, описане вище двокамерне житло мало білені стіни, а трикамерне з того самого села обшите драпкою та замазане глиною, після чого побілене. У с. Оболоння переважають не мазані глиною хати, але трапляються, хоч і в меншій кількості, і оббиті драпкою житла, замазані глиною.

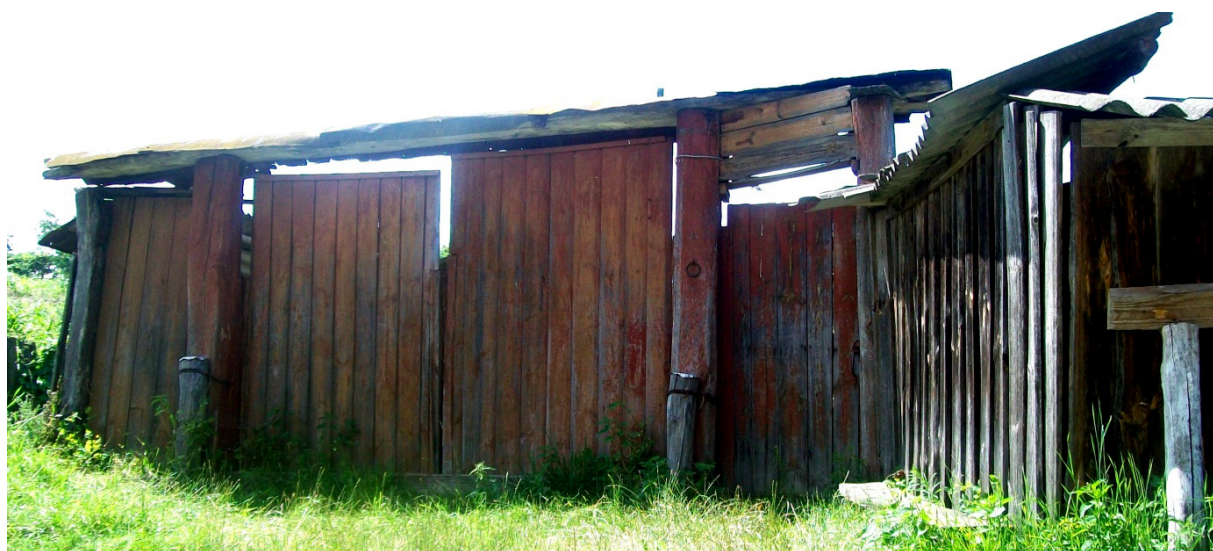
Іл. 3. Ворота й хвіртка під козирьком. с. Мезин Коропського р-ну Чернігівської обл.
Середина XX ст. Світлина А. Ярової

Ворота в давнину мали оборонну функцію. Цікавою особливістю досліджуваних сіл є будівництво над огорожею та воротами чотири-схилого даху, що його мешканці називають *козирьок*. Зараз його покривають деревом, а раніше, за словами наукового співробітника Мезинського національного природного парку, історика Лариси Подоляко, крили соломою. Про те, що криті соломою *козирки* були розповсюджені в Деснянському, повідомила й мешканка села С. П. Костюченко. За її словами, вони були й у неї у дворі, але згоріли під час Другої світової війни. Зараз *козирки* над воротами її двору дерев'яні. Про наявність критих соломою *козирків* у Мезині повідомляє й мешканка села Н. П. Сіра.

Ворота та хвіртки мають особливе значення в досліджуваному районі, про що свідчать їхня масивність та система захисту від негативної дії природних опадів. Їх встановлюють на двох стовпах, з'єднаних угорі поперечним *бальком*, поряд вкопують третій для хвіртки [8, с. 23]. Важливе місце система огорожі посідала в *окружному дворі* (дворі замкненого типу).

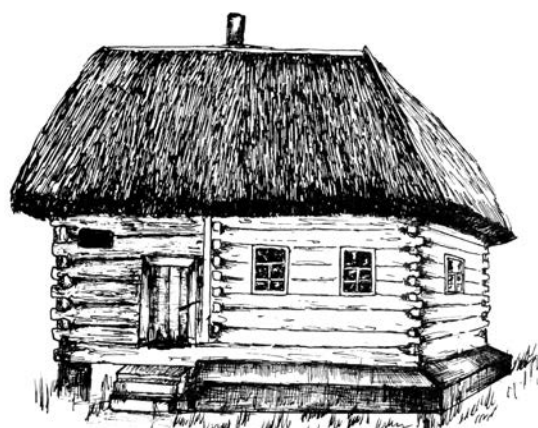
Іл. 5. Хата на стовпах,
з призьбою. Кінець XIX – початок XX ст.
Реконструкція А. Ярової

Зважаючи на свідчення респондентів про поширені особливості житлобудування в досліджуваному регіоні в середині ХХ ст., можна реконструювати вигляд типового житла кінця ХІХ — початку ХХ ст. (іл. 5). Як і тепер, воно було дерев'яним, зрубної конструкції. За приклад беремо розповсюджене трикамерне житло *сіни + комора + хата*. Сіни не білили, на відміну від житлової частини хати (яку тільки білили або обмазували глиною і білили). У сінях, найімовірніше, робили невелике волокове віконце для циркуляції повітря. Будинок стоїть *на лугуях*, ті з них, що розміщені під житловою частиною, візуально приховані за глинобитною призьбою. Дах такої споруди,

за численними свідченнями респондентів, традиційно є чотирисхилим, вкритий соломою. Зразки шибок бачимо на фото першої половини ХХ ст. з експозицій Мезинського народного археологічного науково-дослідного музею (іл. 6, 7).

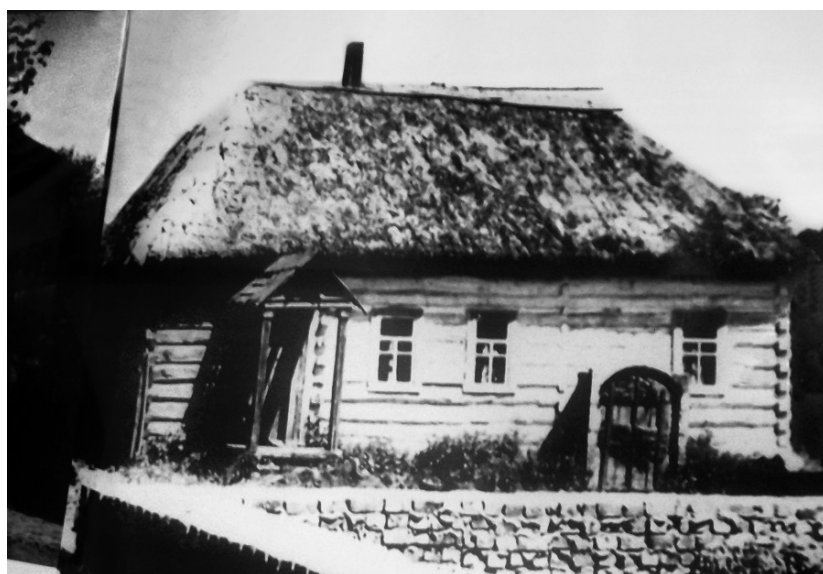
Іл. 6. Житловий будинок.
с. Деснянське
Коропського р-ну
Чернігівської обл.
Середина XX ст.
Світлина з експозиції музею
Мезинського національного
природного парку

Про покриття соломою дахів згадували всі опитані респонденти, такі житла можна побачити на старих світлинах, що зберігаються в музеях Коропщини (іл. 6, 7). Зверху солому на даху закріплювали за допомогою жердин [2, с. 103].

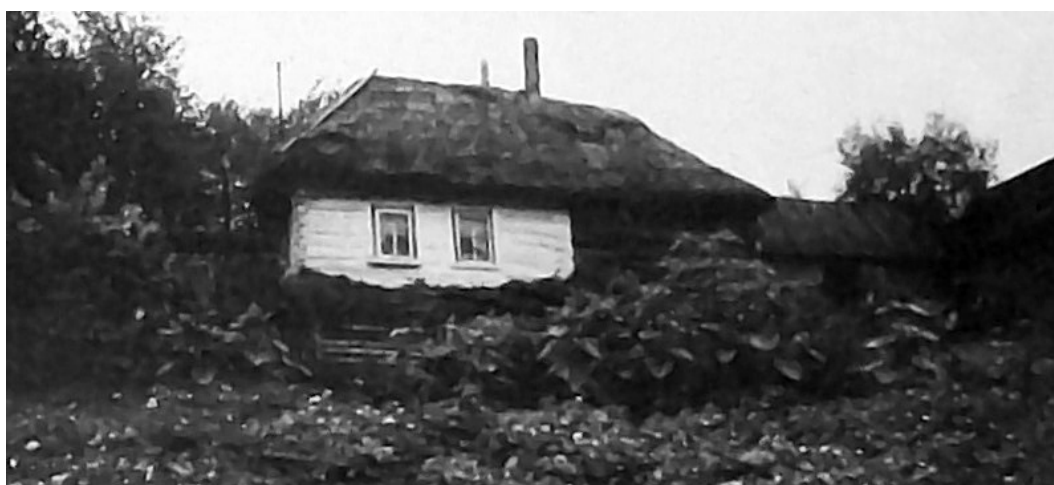
Іл. 7. Хата. с. Мезин Коропського р-ну Чернігівської обл. 1977 р. Світлина з експозиції
Мезинського народного археологічного науково-дослідного музею
