**Підсумки архітектурно-археологічних досліджень  
Борисоглібського собору в Чернігові у 1947–  
1957 років (за матеріалами М.В. Холостенка)**

У статті оприлюднений заключний розділ неопублікованої праці М.В. Холостенка, присвячений підсумкам архітектурно-археологічних досліджень пам'ятки архітектури національного значення – Борисоглібського собору в Чернігові у 1947–1957 роках.

### **Итоги архитектурно-археологических исследований Борисоглебского собора в Чернигове**

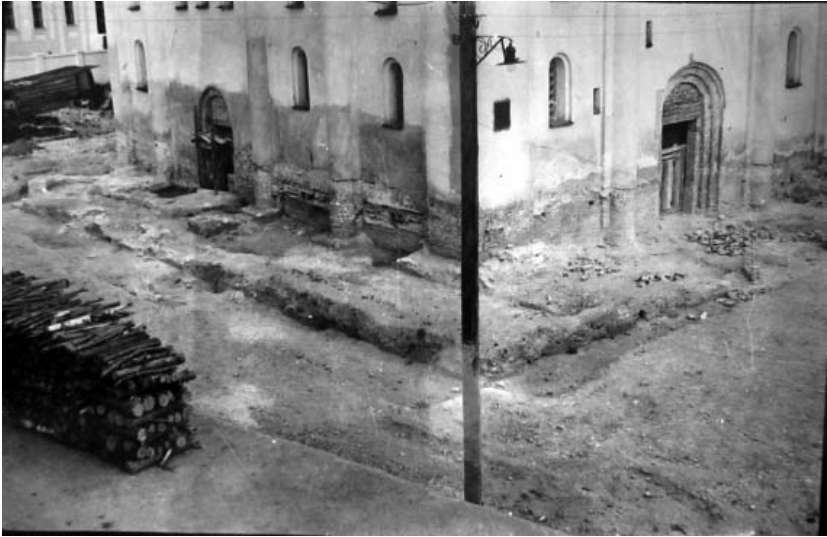
Борисоглібський собор у Чернігові. Фундаменти галерей. Фото 1957 р.
