## ИССЛЕДОВАНИЕ КОРАБЕЛЬНЫХ КОМПЛЕКСОВ 1737-1739 ГОДОВ НА СТАРОМ ДНЕПРЕ

*Статья посвящена описанию исследований затонувших у острова Хортица судов русско-турецкой войны 1735-1739 годов. Приводится краткая характеристика всех объектов гидроархеологического комплекса. Подробно описывается конструкция бригантины, определяются теоретические обводы ее корпуса, рассчитывается теоретическая модель судна.*

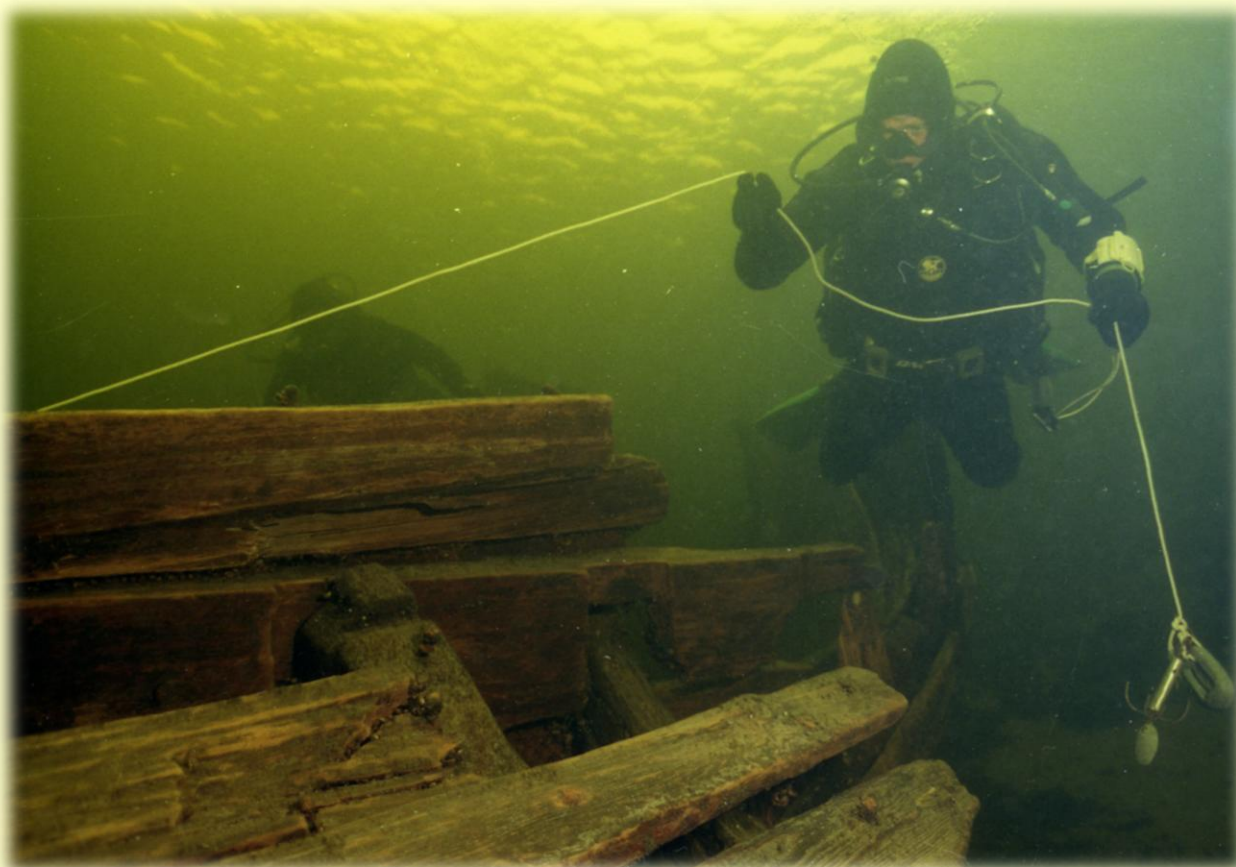
**2. *Визначення теоретических обводів судна № 4.*** Етап включав серію послідовних операцій:

Виміри пошкодження бортової і днищової обшивки. На судні № 4 вони виявились можливими завдяки хорошій збереженості лівого борту, завалившогося на зовнішню сторону. В якості орієнтирів використовувались бимсові кінці, перпендикулярні осі килевої. По ним і проводились заміри. Для цього вздовж кожної кінці, перпендикулярно бимсу кріпилась двохметровая рейка. Виміри к зовнішній стороні борту здійснювались вздовж рейки. Шаг – 10 см. Так, додавши товщину обшивки, ми отримали серію поперечних пошкоджень, що збігаються з вигином борту. Кожне сечення охоплювало ділянку від клямса і далі, вздовж першого і другого футоксов всередині обшивки. Осмотр показав, що розлом вздовж лівого борту судна стався по лінії з'єднання першого футокса шпангоутів з флортибмерсами, збереженими своє положення в килевому наборі. Тому

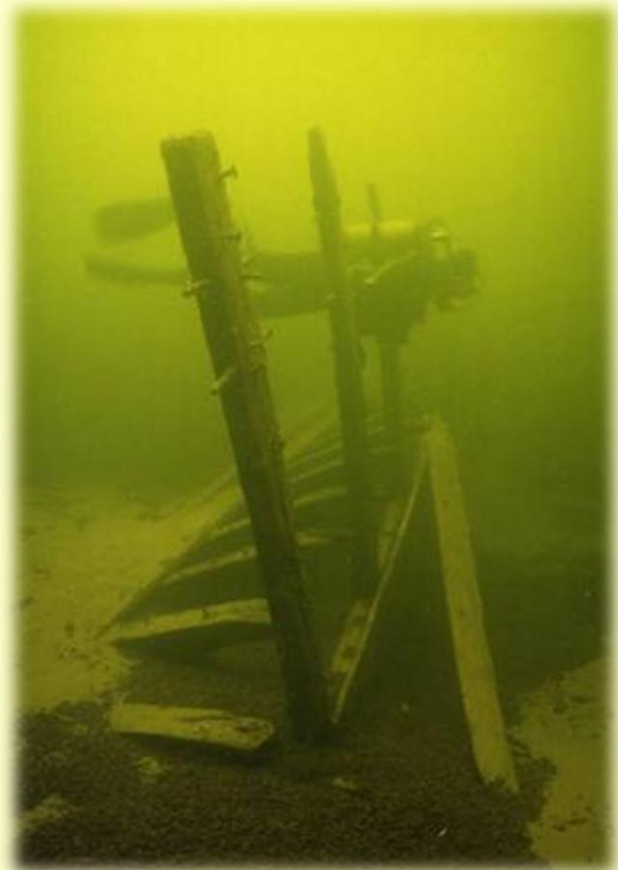
Определение изгиба форштевня на объекте № 4. Операция проводилась после промеров палубы. Откос стема был установлен определением сохранившегося левого неггедса к оси А. Нижняя часть форштевня (район

бакса) была реконструирована несколько позже, посредством выведения носового клина. В данном случае учитывался известный допуск.

В итоге все полученные данные были сведены в единый теоретический чертеж носовой части.

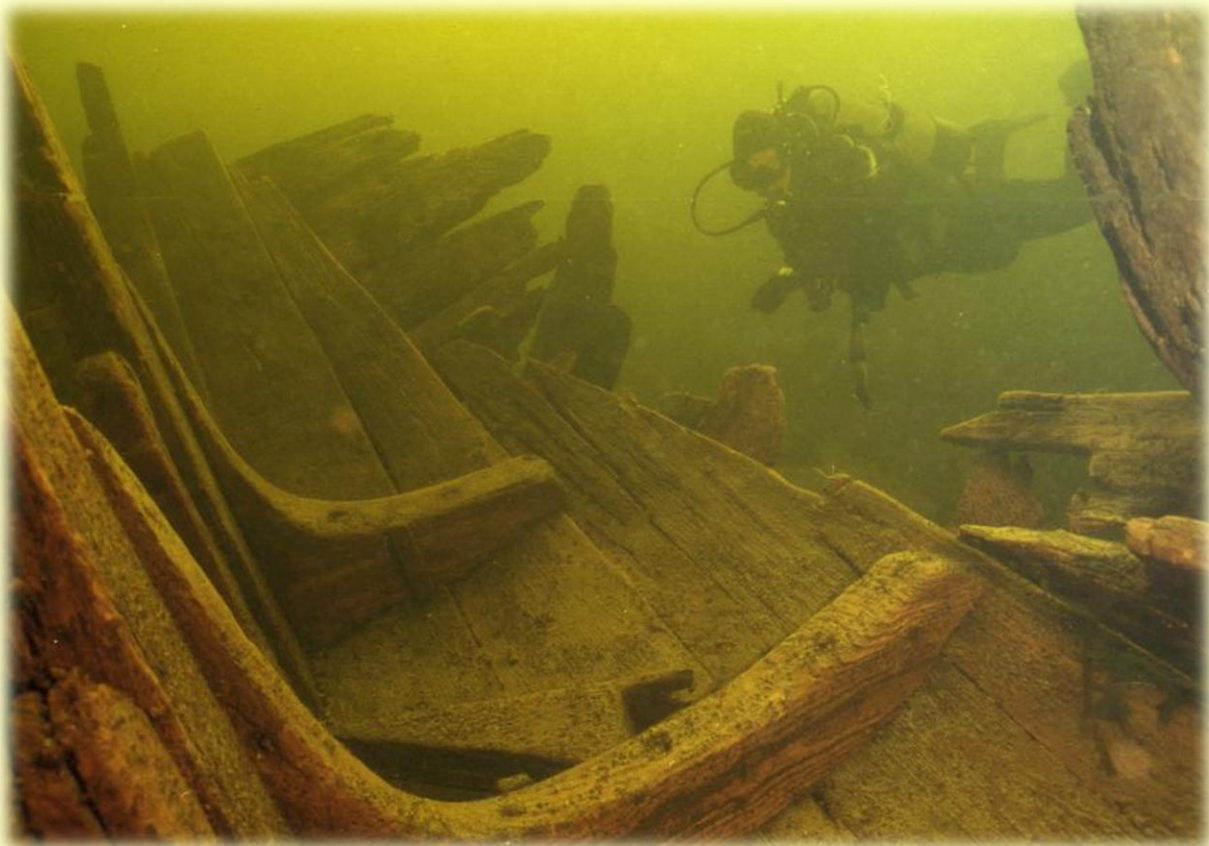
*Бимсы.* На корабле сохранилось 10 бимсов. Большинство, за исключением последних, обломлены. Седьмой бимс вследствие деформации корпуса оказался над палубным настилом. Балки не изогнуты, пятая несколько мощнее остальных. Расстояние превышает один метр, поэтому, как и было положено в таких случаях, между ними в клямс врезаны дополнительные поперечные брусы [4, с.107]. Судя по специальным вырезам в бимсах, они усиливались продольными соединениями. Анализ конструкции позволил усмотреть некоторую закономерность во взаиморасположении поперечного набора. Бимсы образуют пары, расстояние между которыми составляет равную величину. Так, между бимсами №№1 и 2, 2 и 3 – 1 м, между 3 и 4, 4 и 5 – 1.2 м, между 5 и 6, 6 и 7 – 1.8 м, между 7 и 8, 8 и 9 – вновь 1.2 м, между 9 и 10 – 1 м.

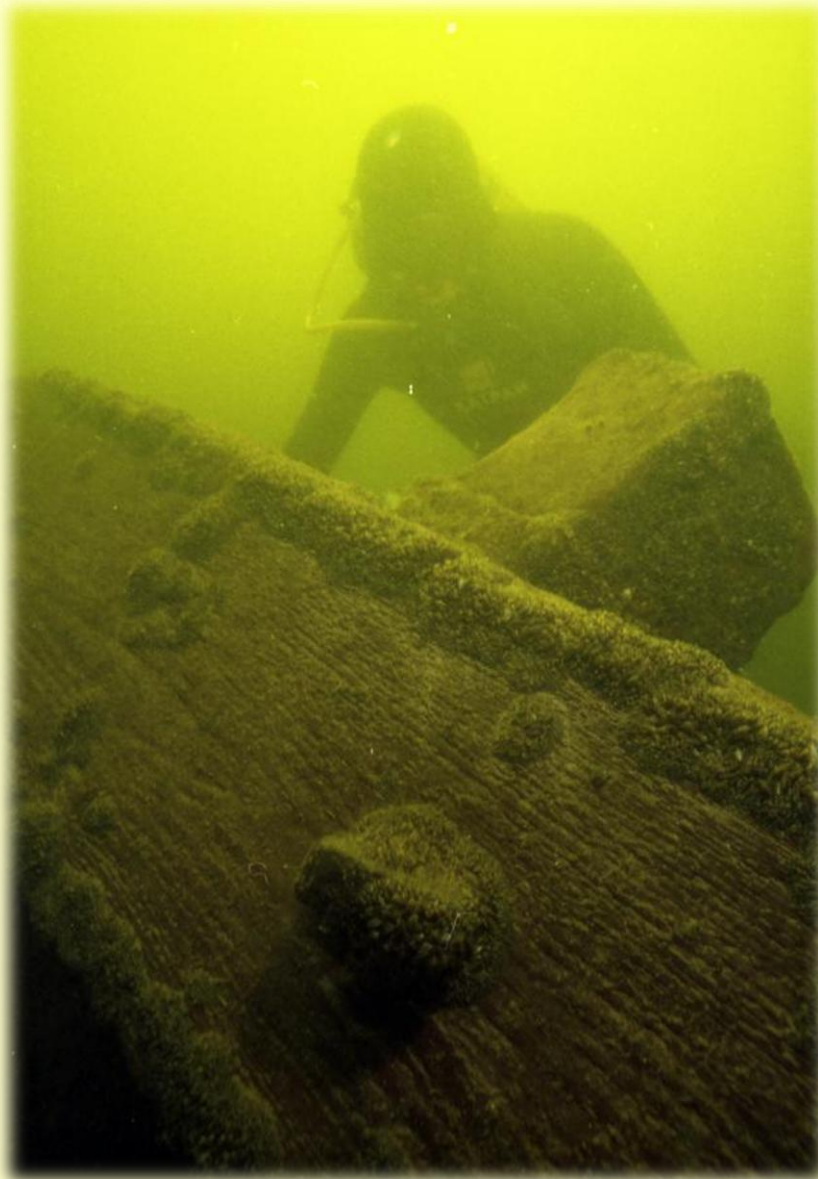
Весь поперечний набір увязувався з корпусом посредством *книц*, соединявших бимсы, клямсы и шпангоуты в единую конструкцию. Каждый бимс опирался на бимсовую кницу, расположенную сбоку. С другой стороны располагались горизонтальные кницы. Как правило, вертикальные кницы находились перед бимсами, а горизонтальные за ними. В районе бимса №7 картина обратная. Определение их взаиморасположения далее по корпусу требовало проведения раскопок. Для крепления книц применялись нагели.
