КАМІНЬ – НЕ ВІЧНИЙ. ПРОБЛЕМИ ЗБЕРЕЖЕННЯ І ДОСЛІДЖЕННЯ СКУЛЬПТУРНОЇ СПАДЩИНИ ЛЬВОВА

Юрій Бірюльов

У статті розглянуто актуальні проблеми збереження та вивчення кам'яної скульптури XVI – початку XX ст. (архітектурного екстер'єрного декору і статуарної пластики) в історичному ядрі Львова.

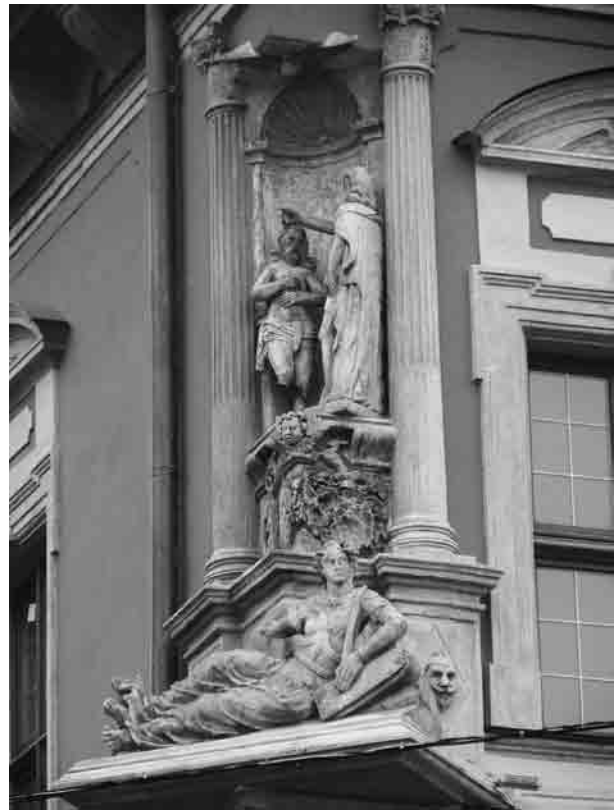
Потребує порятунку декор кам'яниці Шольц-Вольфовичів на пл. Ринок, 23, що датується кінцем XVI ст. У 2004 році частина ліпнини зазнала механічних ушкоджень. Наріжна кам'яна композиція в едикулі «Хрещення Христа» з алегоричною статуєю Віри за останні десятиліття змінилася, наприклад, фігура Віри втратила частину правої руки з чашею (це засвідчує порівняння сучасного стану з попередніми фото) (ілюстр. 1). У 2010–2011 роках здійснено лише «косметичний» поверхневий ремонт фасадів цього будинку, на жаль, без відновлення втрачених деталей наріжної групи, а також маскаронів, зроблених, вірогідно, з алебастру, що для екстер'єрної пластики є рідкісним явищем. Скульптури кам'яниці Шольц-Вольфовичів приписують послідовнику Германа ван Гутте Яну Зарембі, можливо, їх було виконано в 1595–1596 роках, незадовго до смерті майстра. Зарембу вважають також автором рельєфної епітафії Вольфганґа Шольца (помер 1574), яка розташовувалася на цвинтарній каплиці, а від XVIII ст. її вмуровано в цокольну частину апсиди римо-католицької катедрі. Сліди ерозії та засолення найбільше помітні на постатях членів родини Шольц-Вольфовичів, звернених до Богородиці.

1. Композиція «Хрещення Христа». Близько 1595–1596 рр. Наріжник кам'яниці на пл. Ринок, 23

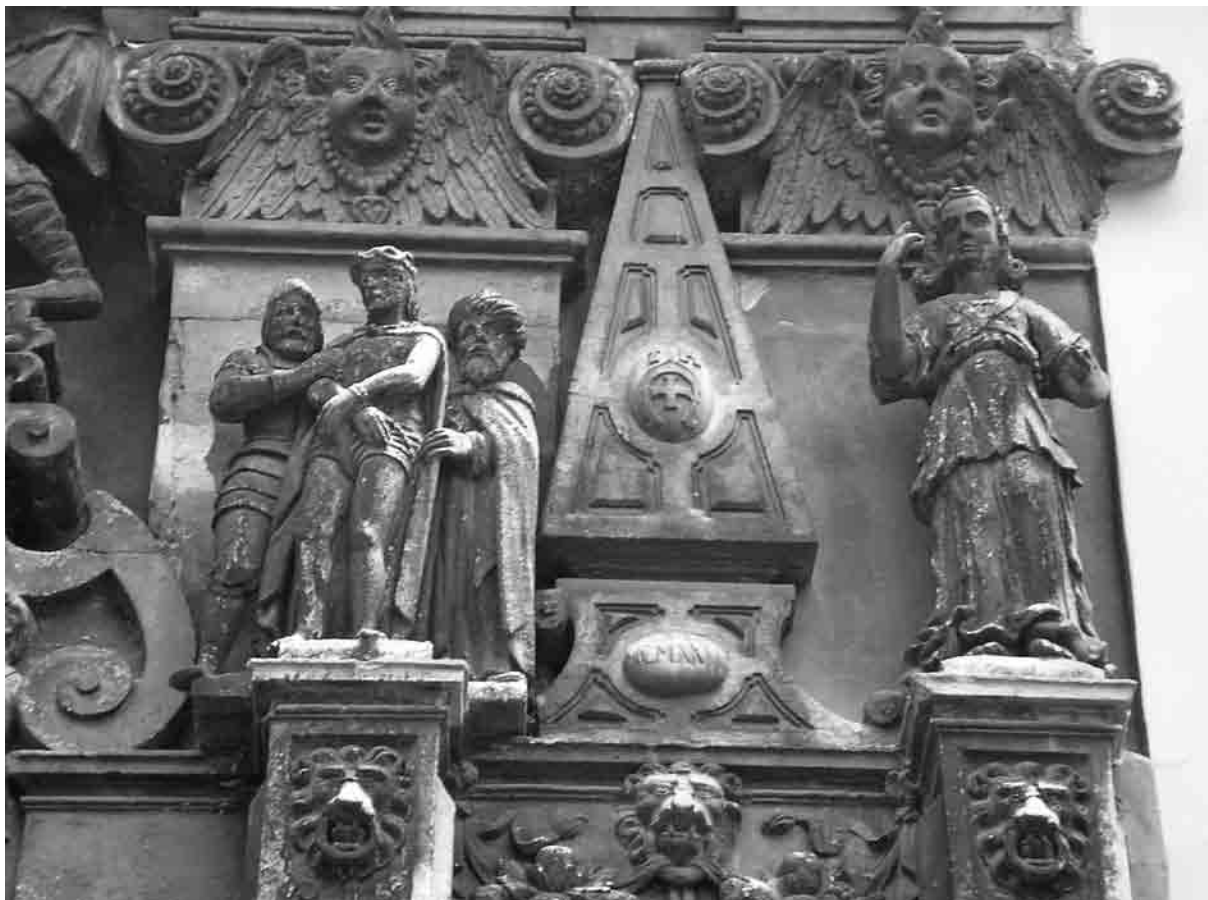
Натомість уже тривалий час іде боротьба за порятунок скульптур з пісковика на фасадах каплиці Боїмів. Остання ґрунтовна реставрація, як зазначено в написах на західному фасаді, відбулася в 1930 році. З того часу ситуація значно погіршилася. Скульптури засолені й забруднені, зокрема голубиним послідом, пошкоджені ерозією від загазованості повітря й надмірної вологості, джерелом якої, як припускають, є порожнини під будівлею та водогінна мережа. Барельєфи каплиці Боїмів належать до значної групи скульптурних творів пізнього ренесансу і маньєризму 10–20-х років XVII ст., що типологічно однорідні, вийшли, можливо, з однієї майстерні й мають нині схожі проблеми з пошкодженнями поверхні каменю (ілюстр. 2).

2. Фрагмент фасаду каплиці Боїмів. 1609–1615 рр.

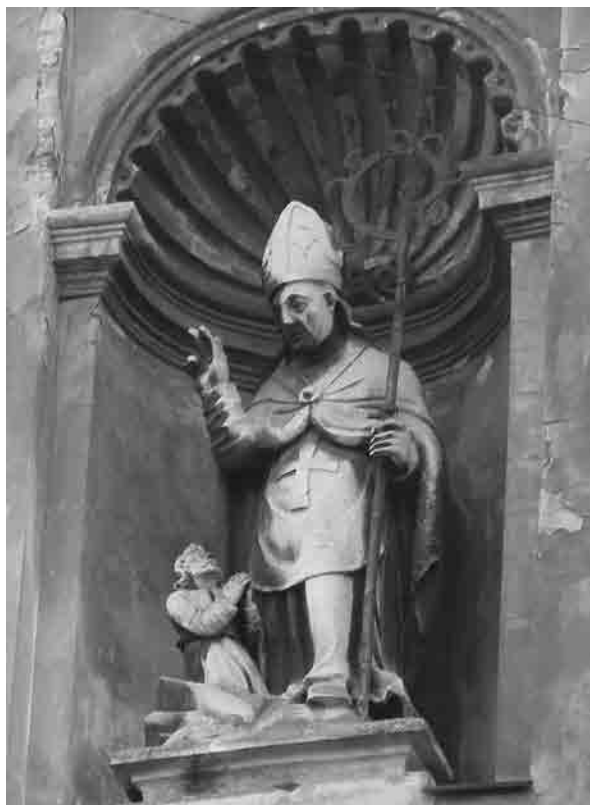
До цієї групи належать і чотири статуї святих у нішах верхнього ярусу костелу єзуїтів, вирізьблені узагальнено, у важких пропорціях – фігури Богоматері, архангела Гавриїла (сцена Благовіщення), св. Станіслава-єпископа і, вірогідно, Римського Папи Павла III (ілюстр. 3). Вони мають стилістичну схожість з постатями Богородиці, апостолів Андрія і Петра на фасаді костелу бернардинів (ілюстр. 4). Понад 20 скульптур верхньої частини фасаду останньої будови виконані, вірогідно, у майстернях Андрія Бемера або Войтіха Капіноса-Зичливого.

3. Статуя Папи Павла III в ніші верхнього ярусу костелу єзуїтів. 1620-і рр.

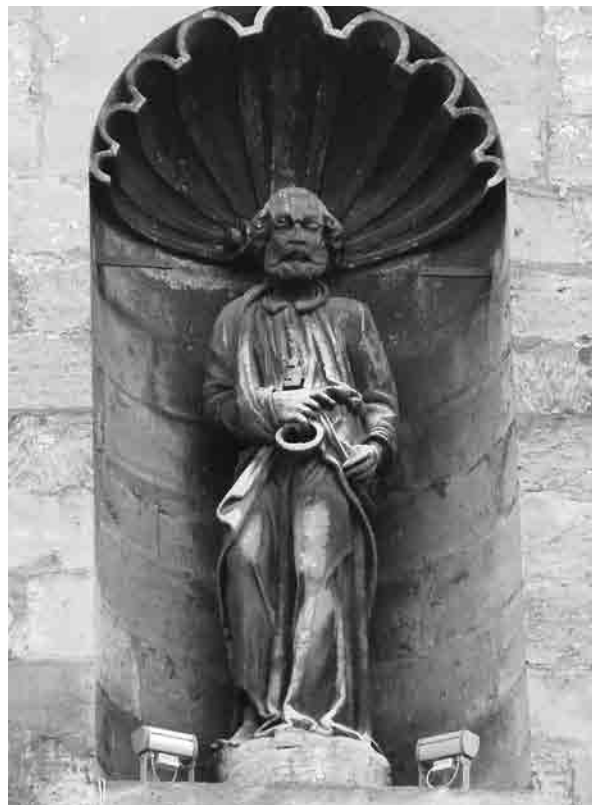
4. Фігура св. Петра на фасаді костелу бернардинів. 1620-і рр.

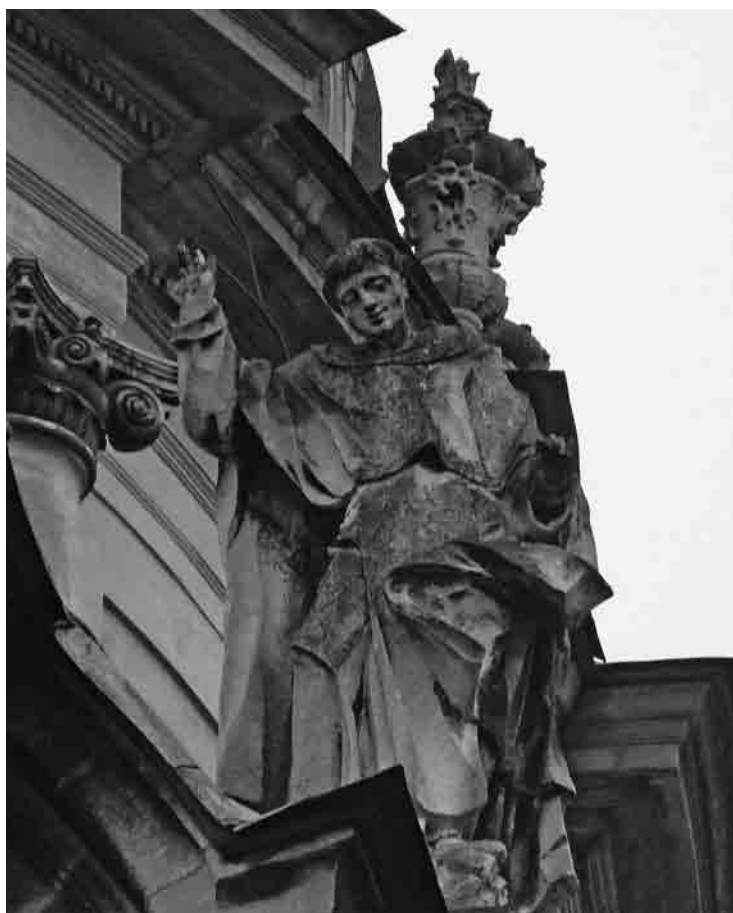
Порівняння двох фотографій статуї св. Яцека на фронтоні Домініканського собору (авторства, напевно, Себастьяна Фесінґера, 1764–1766) – архівного зображення з 1937 року [15, с. 66–68, іл. 30] та сучасного – говорить про значне потріскання й грануляцію, розпад каменю, утрату пальців рук та хреста в правій руці (ілюстр. 5).

5. Статуя св. Яцека на фасаді Домініканського собору. 1764–1766 рр.

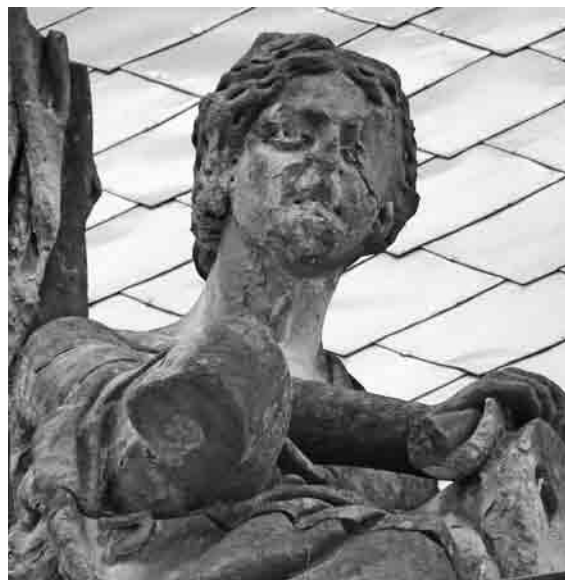
Майже повністю зруйнованою є ніні велика алегорична група з кам'яними статуями Меркурія, Мистецтва і Ремесла на аттику будинку Дирекції залізниці на вул. Красицьких (тепер Огієнка, 5, залізнична поліклініка), виконана Зигмунтом Отто в стилі необароко в 1897 році (ілюстр. 8).

8. З. Отто. Алегорія мистецтва. 1897 р. Аттік будинку по вул. Огієнка, 5

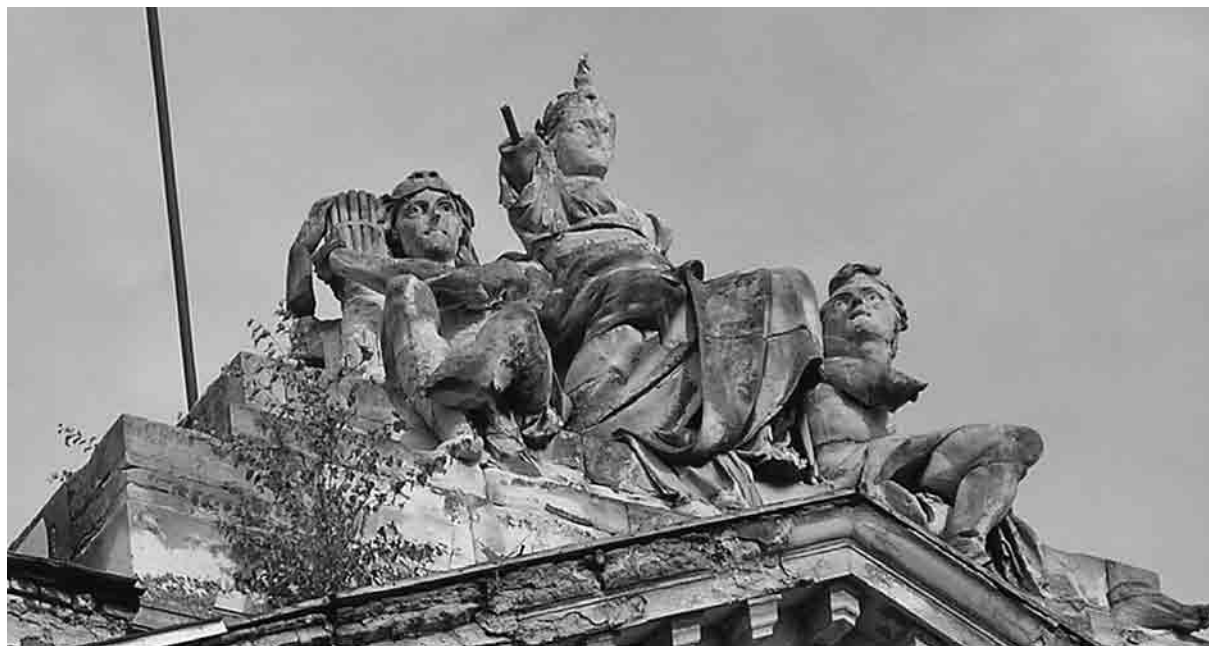
да Вінчі під час праці над «Таємною вечерею». Монументальні групи Марконі на аттиках, такі, як «Меркурій та путті з емблемами залізничного руху» на будинку (вул. Січових Стрільців, 3) (1886–1887), «Ощадність, промисловість та рільництво» на фасаді Музею етнографії (1891) і «Тріумф Справедливості» на колишньому будинку Палацу правосуддя (вул. князя Романа, 1–3) (1892) (ілюстр. 9) не витримали випробування на міцність, мають численні механічні розриви, втрати і нині потребують ретельного догляду: стабілізації або заміни корозійних кріпильних елементів, відтворення пошкоджених деталей за посередніми аналогами. У 2012 році заплановано відреставрувати групу Меркурія на будинку (вул. Січових Стрільців). З 1894 року Марконі частіше звертався до чистого цементу і бетону. У львівському закладі Роберта Гьобеля у 1894 році було зроблено з цементу статуї електричного фонтана для Загальної крайової виставки, проте вже через 10 років вони почали руйнуватися, і їх розібрали. Кращою виявилася доля відлитих у тому ж закладі з якіснішого цементного розчину статуй чотирьох континентів для готелю «Жорж». Це зробив у 1900 році за моделями Марконі Антон Попель. Окрім пісковика й цементу, він першим у Львові почав застосовувати штучний камінь ще з 1890-х років, а з 1900 року став провідним скульптором фабрики штучного каменю Івана Левинського на вул. Янівській (Шевченка) [18, s. 3]. Штучний камінь спочатку імітував пісковик, вироблявся шляхом пресування під паром піску та вапна. Потім до розчину почали додавати гіпс, цемент й алебастрову крихту. Цей матеріал у творчості скульпторів епохи модерну став одним з найпоширеніших.

9. *Л. Марконі*. Триумф Справедливості. 1892 р.
Аттик будинку по вул. Князя Романа, 1–3

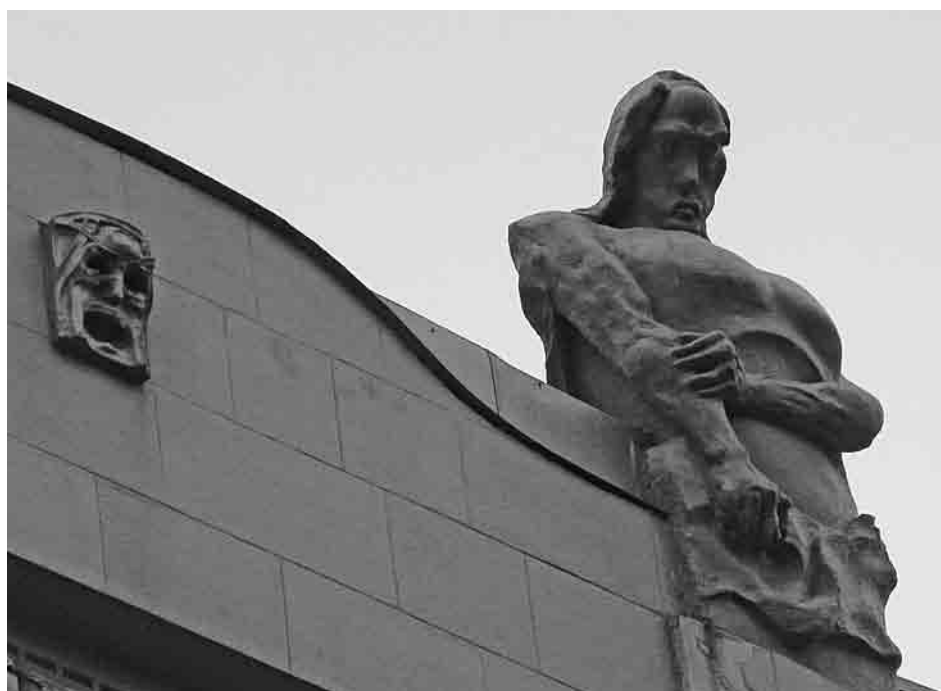
10. *З. Курчинський*. Фрагмент оздоблення (1909 р.) аттика будинку
по вул. Коперника, 3
