ОСОБЕННОСТИ ОБСЛЕДОВАНИЯ ТЕХНИЧЕСКОГО СОСТОЯНИЯ МЕТАЛЛИЧЕСКИХ КОНСТРУКЦИЙ ВЫСОТНЫХ СООРУЖЕНИЙ С ПОМОЩЬЮ МЕТОДОВ НЕРАЗРУШАЮЩЕГО КОНТРОЛЯ И ПРОМЫШЛЕННОГО АЛЬПИНИЗМА. РЕКОМЕНДАЦИИ ПО ВОССТАНОВИТЕЛЬНЫМ РАБОТАМ

Ю.Н.БЛИНОВ

ООО НПО «Дискрет». 25006, г. Кировоград. ул. Дзержинского, 79/47. E-mail: npodiscret@gmail.com

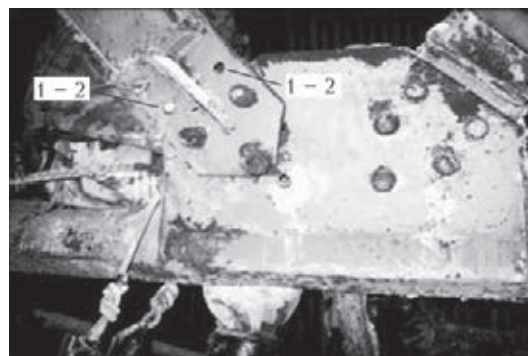
Рис. 3. Дефект монтажа: смещение элементов вертикальных связей в узловой фанонке; отсутствие проектных болтов соединения (1-2) – 3 шт. вместо пяти (предаварийное состояние)

К числу наиболее характерных дефектов и повреждений металлоконструкций покрытия зданий и мероприятиях по их усилению относятся дефекты монтажа (рис. 3), сверхнормативные прогибы конструкций (рис. 4), потери сечения конструкций вследствие коррозии (рис. 5), механические деформации элементов конструкций (рис. 6) и др. Все обнаруженные во время обследования отклонения от проектных решений подлежат регистра-

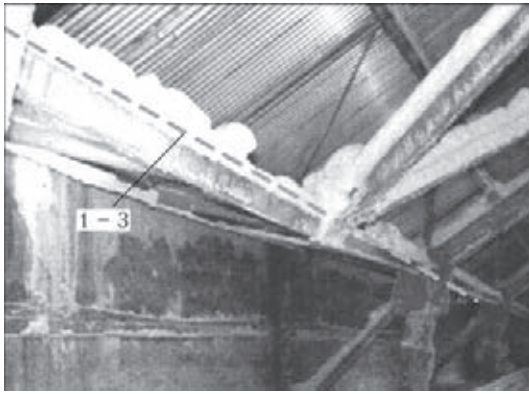
Рис. 4. Сверхнормативный прогиб прогона горизонтальных связей (1-3) составляет 93 мм (обозначен пунктиром)

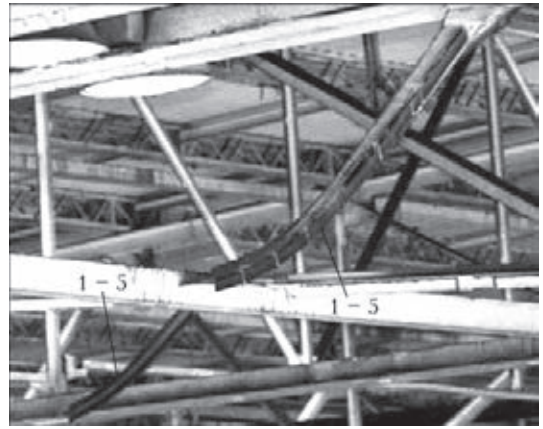
Рис. 6. Механические деформации (погнутости) элементов горизонтальных связей по нижним поясам стропильных ферм покрытия (1-5)

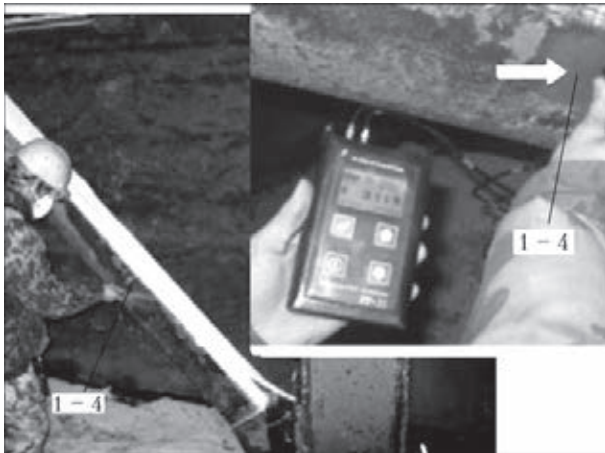
Рис. 5. Местные утонения металла стенок вертикальных связей из замкнутого коробчатого профиля вследствие внутренней коррозии (1-4) (потеря сечения от проектного значения 22 %)

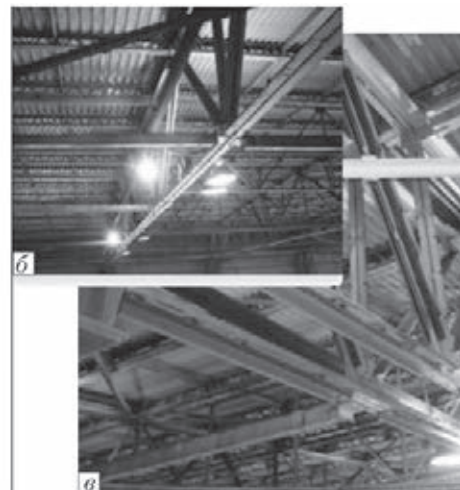
Рис. 8. Усиление дефектных металлических стропильных ферм покрытия пролетом 45000 м: а – проектное решение по усилению конструкций; б – общий вид до усиления; в – во время усиления

выполняются инженерные поверочные расчеты и проектирование усиления поврежденных конструкций [2], а также ведется авторский и технический надзор за строительством. На рис. 8, а представлен пример проектного решения по усилению большепролетных металлических ферм [3]. После выполнения усиления (рис. 8, в) до повторного ввода в эксплуатацию каждый вид конструкций принимается техническим надзором заказчика с участием представителя НПО «Дискрет».

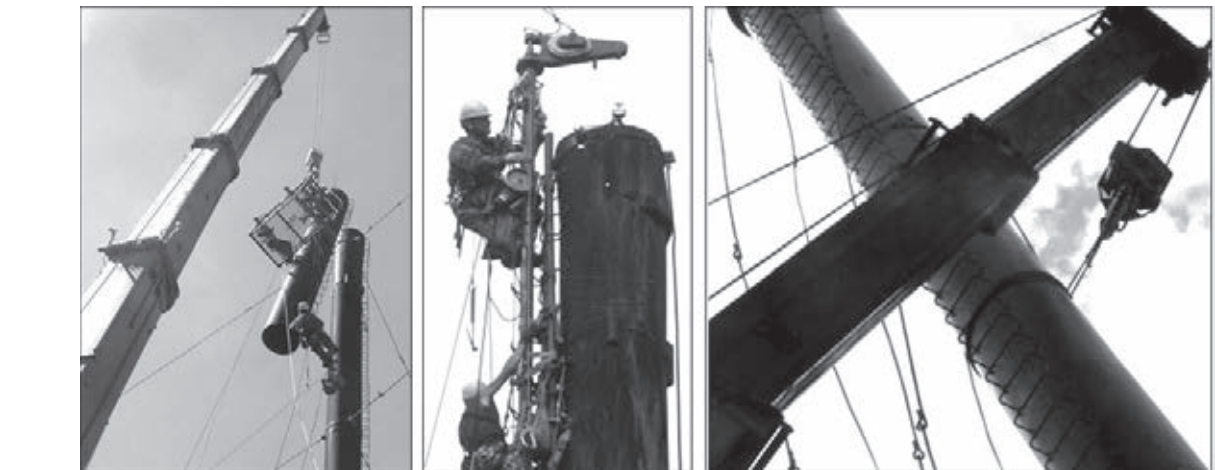
Рис. 10. Последовательность ремонтно-восстановительных работ аварийной металлической дымовой трубы диаметром 0,8 м, высотой 30 м

После утверждения рекомендованных мероприятий по исправлению дефектных конструкций высотных зданий и ответственных сооружений строительное подразделение в составе НПО «Дискрет» выполняет ремонтно-восстановительные работы (рис. 10, 11), что позволяет максимально сократить сроки между обнаружением и ликвидацией дефектов. Этому способствует многократное использование в разрабатываемых нами комплексных проектах производства работ (ППР) собственных технологий, конструкторских разработок [2–4], новейших технологических решений и материалов.

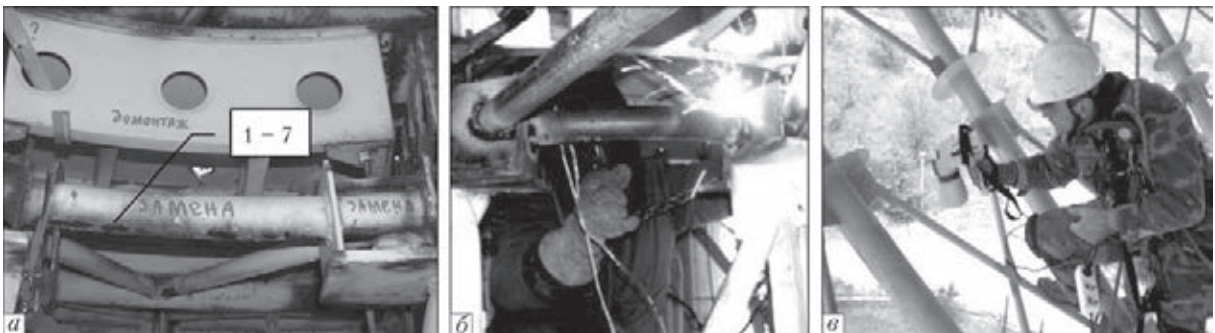
Рис. 11. Ремонтно-восстановительные работы спецоборудования: сквозное коррозионное разрушение стенок полых конструкций (1–7) (а); замена поврежденных элементов (б); нанесение защитного покрытия агрегатами безвоздушного распыления (в)
