ВИБІР НЕРУЙНІВНИХ МЕТОДІВ КОНТРОЛЮ ЩОДО ОЦІНКИ ТЕХНІЧНОГО СТАНУ МЕТАЛЕВИХ КОНСТРУКЦІЙ ГОЛОВНИХ БАЛОК МОСТУ ім. Є.О. ПАТОНА ЧЕРЕЗ р. ДНІПРО У м. КИЄВІ

Розглянуто питання вибору методів контролю для оцінки технічного стану головних поздовжніх балок мосту ім. Є.О. Патона. Коротко описані особливості об'єкта контролю і результати обстеження. Запропоновано якісний алгоритм обстеження великогабаритних будівельних металоконструкцій. Бібліогр. 7, рис. 10.

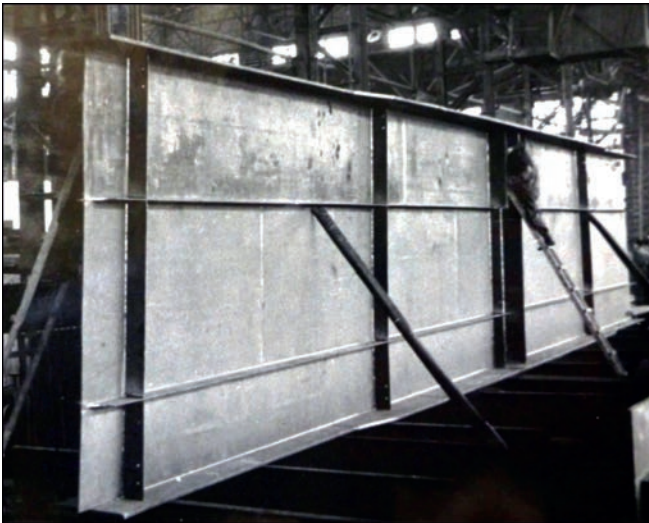
Рис. 2. Приклад збирання ферм головних балок з використанням автоматичного та напівавтоматичного зварювання [1]

Автодорожній міст ім. Є.О. Патона через р. Дніпро є першим в світі суцільнозварним автодорожнім мостом, який отримав визнання Американської асоціації зварювання як видатна зварна споруда ХХ століття. На час його будівництва це був революційний прорив щодо використання розроблених технологій зварювання елементів мостових конструкцій замість клепаних з'єднань. До того часу всі спроби будівництва зварних мостів закінчувались невдачами. Основною причиною цих невдач були використання матеріалів, що застосовувались у клепаних конструкціях, та виникнення тріщин в зварних з'єднаннях як під час заводського та монтажного зварювання, так і під час експлуатації мостів [1]. Проведені в Інституті електрозварювання під керівництвом Є. О. Патона дослідження дозволили переглянути існуючі на той час підходи до зварних конструкцій в цілому та застосувати передові технології механізованого зварювання під шаром флюсу, які добре себе зарекомендували під час Другої світової війни на підприємствах, що виробляли корпуси броньових машин. Саме ці технології зварювання [1–3] були взяті за основу та застосовані під час виготовлення металевих конструкцій мосту ім. Є.О. Патона в заводських умовах, а також під час їх монтажу на будівельному майданчику, що дозволило отримати суттєві переваги перед існуючими на той час підходами до будівництва сталевих мостів (рис. 1, 2).

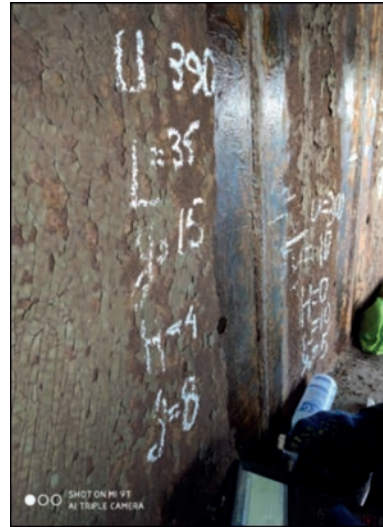
Рис. 3. Контроль стикових вертикальних швів з'єднувальної вставки

Враховуючі загальну довжину заводських та монтажних зварних з'єднань (більше 110 км), вибірково ультразвуковий контроль стикових швів виконувався в місцях, визначених за результатами додаткового візуального огляду головних балок. Особлива увага приділялася місцям, в яких під час монтажу та виготовлення елементів ферм були виявлені дефекти [1, 2] в зварних з'єднаннях. Вибірковому обстеженню також підлягали зварні з'єднання, які розташовані в місцях максимальних напружень. На наш погляд, дослідження таких зварних з'єднань дозволяло відстежити динаміку можливого росту дефектів. В першу чергу це було пов'язано з тим, що у зв'язку з обмеженим фінансуванням такі роботи неможливо було виконати в повному обсязі. Всього було проконтрольовано 150 м зварних стикових з'єднань, 50 % з яких склали монтажні шви, якими через вставки з'єднувалися між собою ферми (рис. 3, 4).

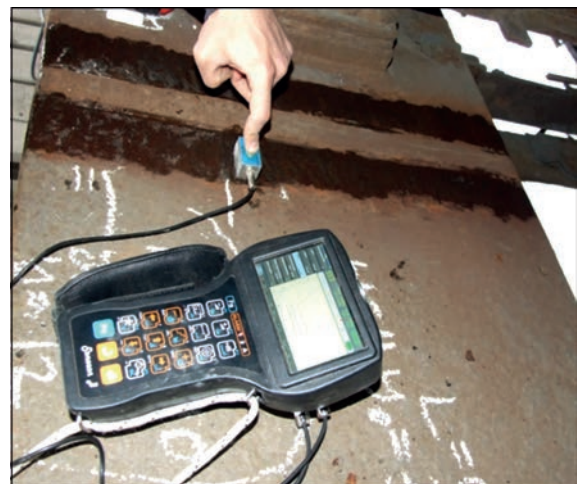
Рис. 4. Контроль стикового шва у верхньому поясі з'єднувальної вставки

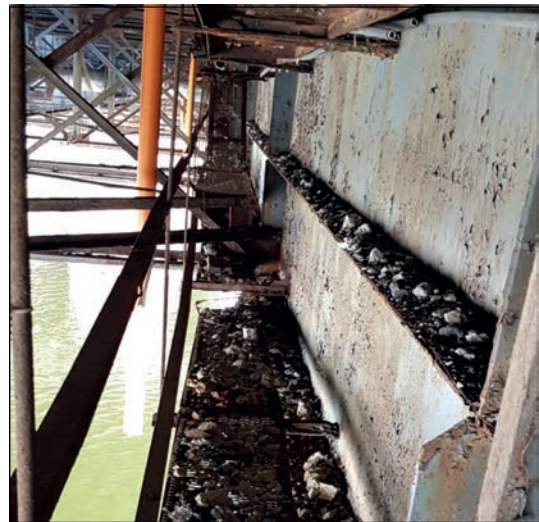
Для виявлення найбільш характерних ушкоджень елементів головних балок і супутніх їм факторів при обстеженні прогонових споруд інструментальними методами контролю кількість вимірювань на крайніх балках (№№ 1, 4) була більш щільною, ніж на балках №№ 2 та 3, що було викликано великим скупченням сміття на крайніх балках споруди та обмеженим доступом до елементів контролю зі зворотного боку конструкції (рис. 6, 7), а також необхідністю розуміння характеру ураження, виявлення ділянок з системними проблемами від тривалої експлуатації. Отриманий досвід і знання особливостей руйнування зазначених конструкцій дозволили більш раціонально скоригувати план подальшого обстеження.

Рис. 6. Приклад скупчення сміття на крайній балці № 4 першої п'ятипрогонної споруди мосту

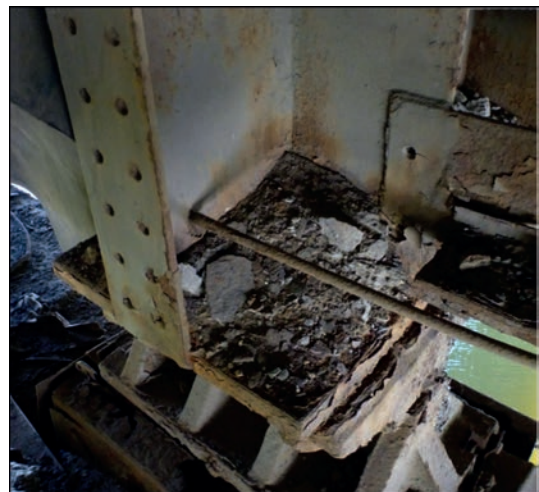
Рис. 7. Приклад скупчення сміття на кінцях прогонових споруд у зоні деформаційного шва

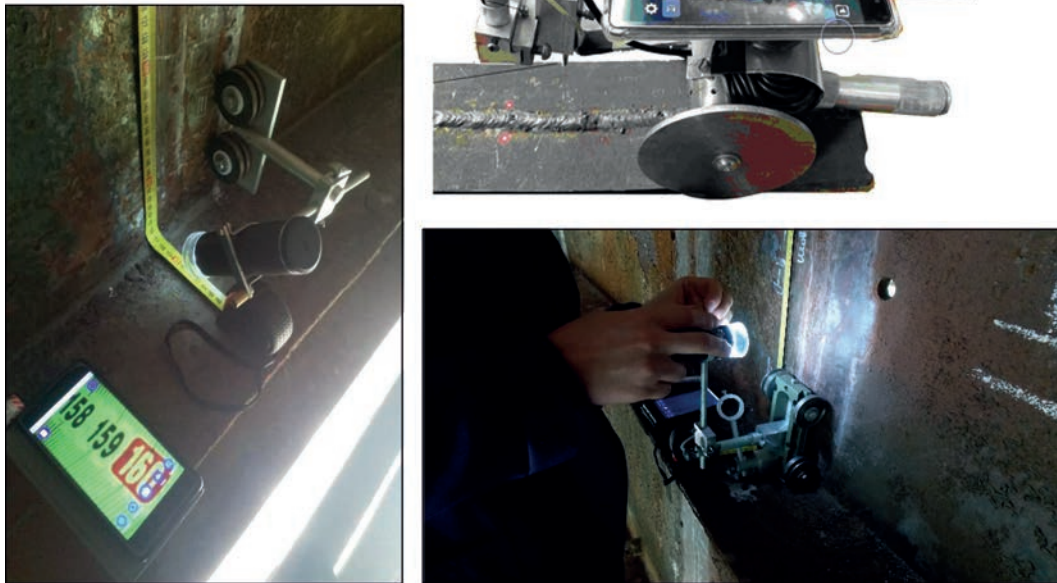
Рис. 10. Рухомі оптико-електронні пристрої запису інформації

Що стосується візуально-вимірювального огляду повздожніх головних балок мосту, то крім традиційного способу, фахівцями Інституту електрозварювання ім. Є.О. Патона НАН України було додатково апробовано автоматизовану систему та апаратуру для візуального контролю зварних швів. Основна мета застосування розробленого в ІЕЗ ім. Є.О. Патона НАН України рухомого оптико-електронного пристрою, обладнаного засобами запису інформації, полягала в зменшенні залежності від людського фактору і об'єктивізації результатів контролю (рис. 10). Всі дані, що записуються під час сканування, зберігаються в пам'яті пристрою та доступні для подальшого додаткового аналізу та архівування.
