М. В. Квитницкий

КАМЕННЫЕ ХРАМЫ ЛЕТОПИСНОГО ЮРЬЕВА: ЭТАПЫ СТРОИТЕЛЬСТВА И ПЛАНИРОВАНИЯ

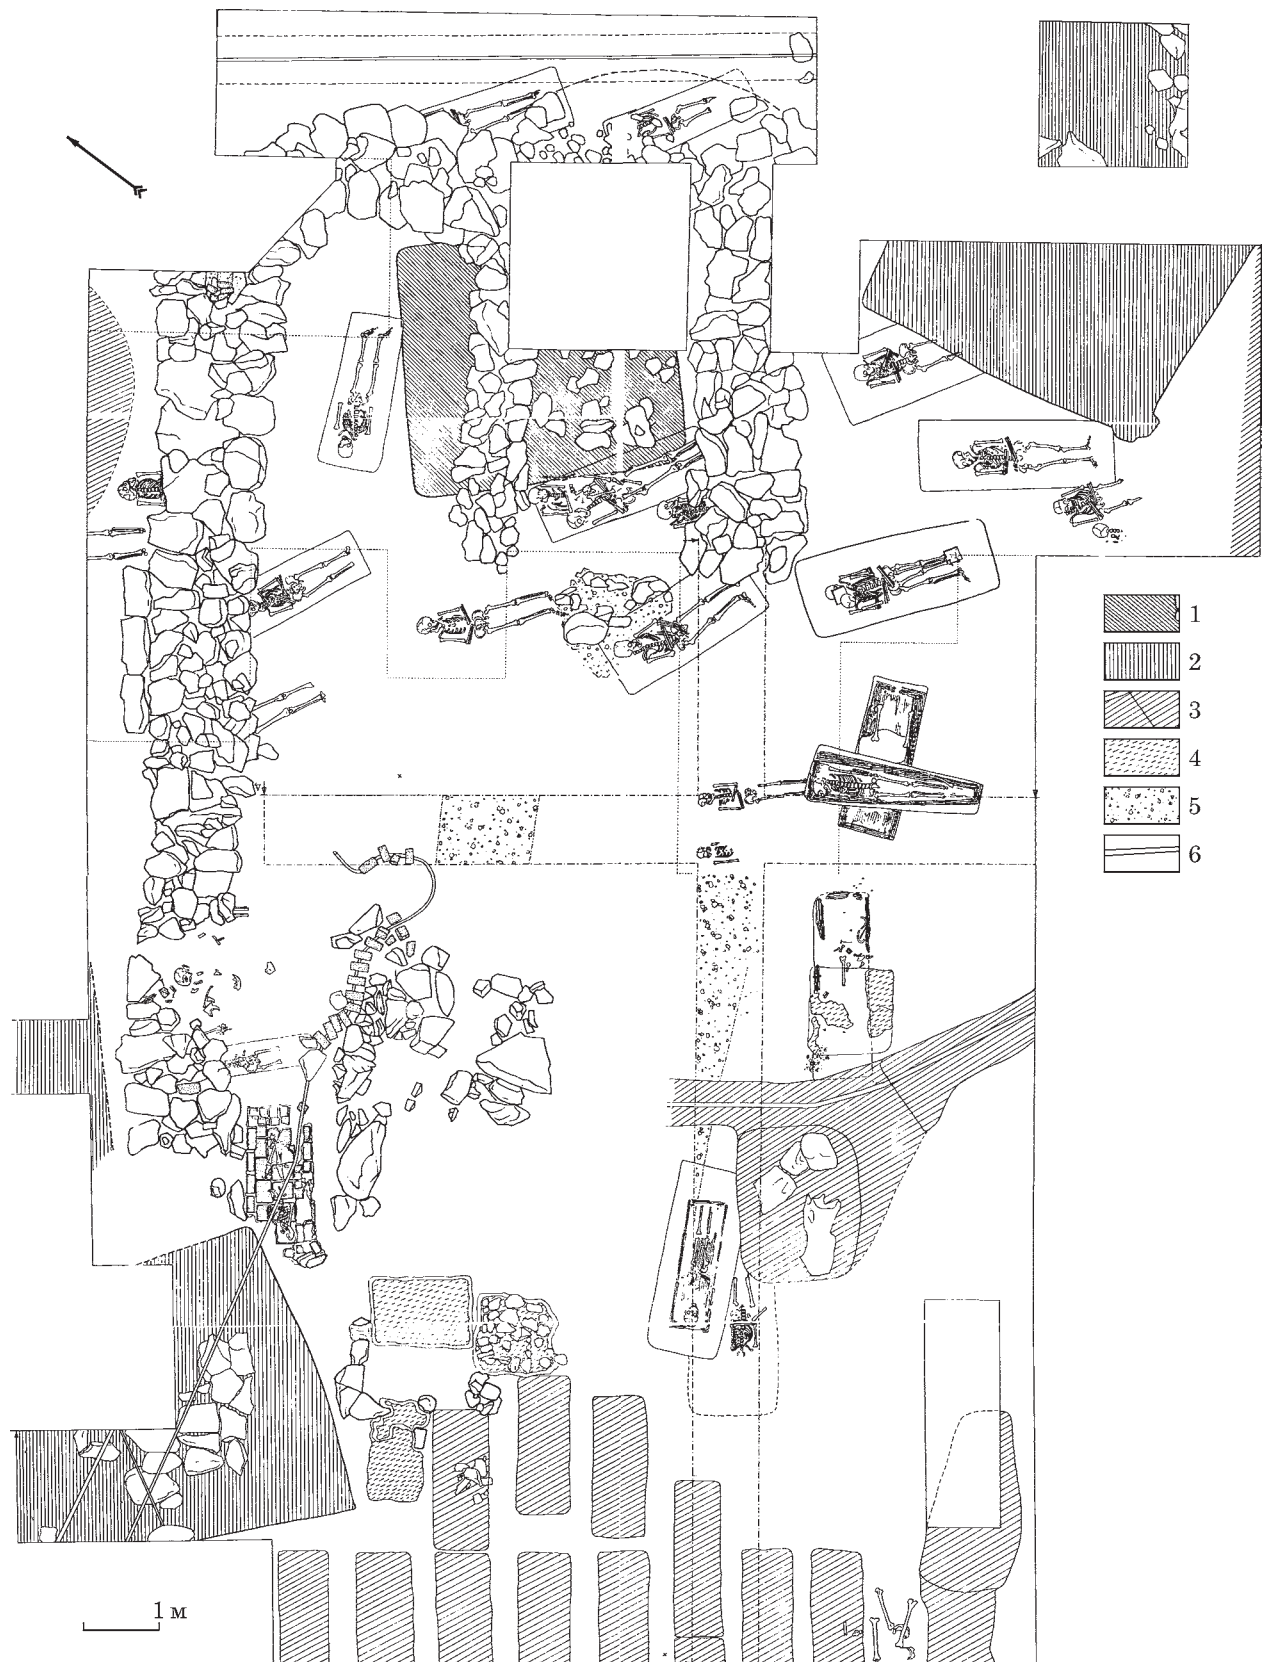
Рис. 1. Общій план відкритої площі з фундаментами храму за результатами досліджень 1980-х гг.: 1 — будівля XI в.; 2 — будівля XVII—XVIII вв.; 3 — перекопи XX в.; 4 — лінзи розчину XIX—XX вв.; 5 — лінза зі будівельним мусором і розчином XII—XIII вв.; 6 — комунікації (по Орлов, Моця, Покас 1985)

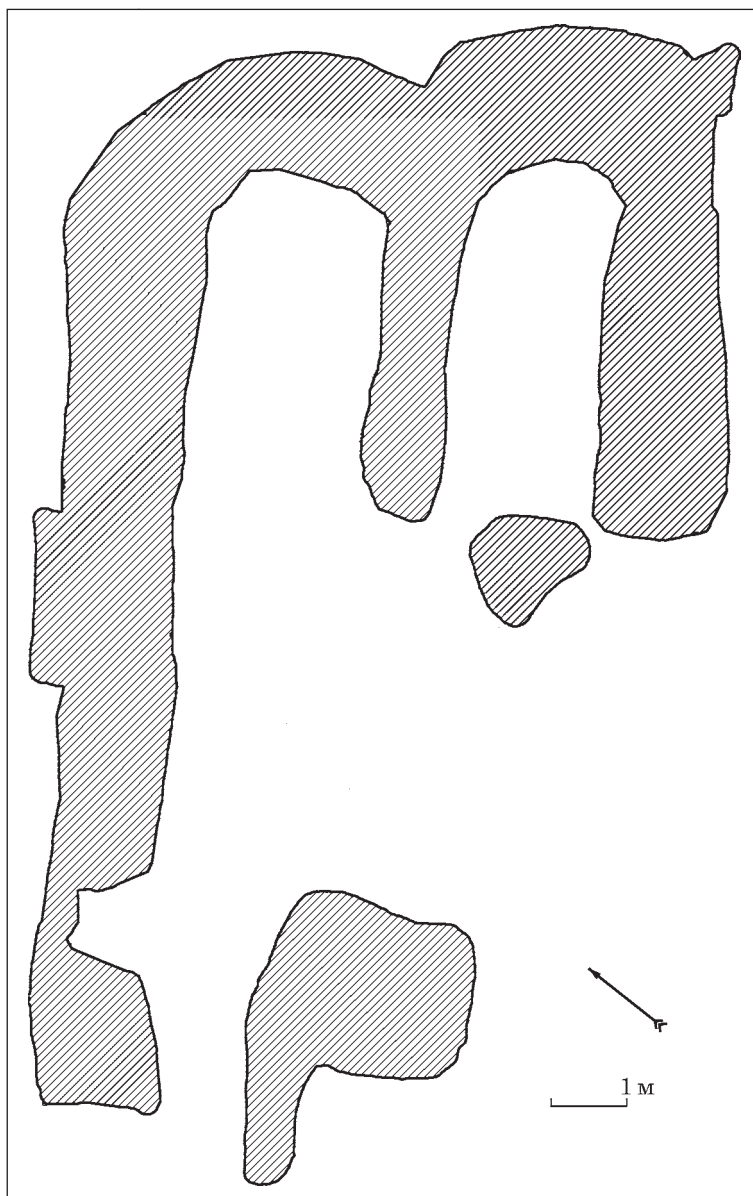
Рис. 2. Абрис фундамента по результатам исследований 1980—1983 гг. (калька автора)

ровки плана при возведении стен (рис. 2). Дополнительно отмечено, что кладка сложена без раствора из крупных колотых камней, подошва фундамента лежит на материке, глубина его заложения 0,7—0,8 м, ширина 1,4—1,5 м. В работе автор приводит и характеристики строительных материалов. Так, размер плинф, найденных в развале кладок, составлял $26\text{—}28 \times 19\text{—}21 \times 3,5\text{—}4,5$ см. Размеры брускового кирпича прослежены в пределах $24,5\text{—}26,5 \times 10,7\text{—}11,5 \times 5,2\text{—}7$ см, поливных плиток — $10,7 \times 10,5 \times 1,2\text{—}1,5$ см. Указано, что встречались плитки меньшего размера со стороной 5,2 см и толщиной 2—2,5 см. Исследователем также отмечено, что известны факты присутствия в кладке древнерусских построек наряду с плинфой брускового («литовского») кирпича. А в случае с храмом Юрьева проблема заключена в том, что неизвестно, велась ли первоначальная кладка сразу из кирпичей того либо иного типов, или «литовский» кирпич появился при ремонтах и перестройках более позднего времени (Булкин 1991, с. 24, 25).

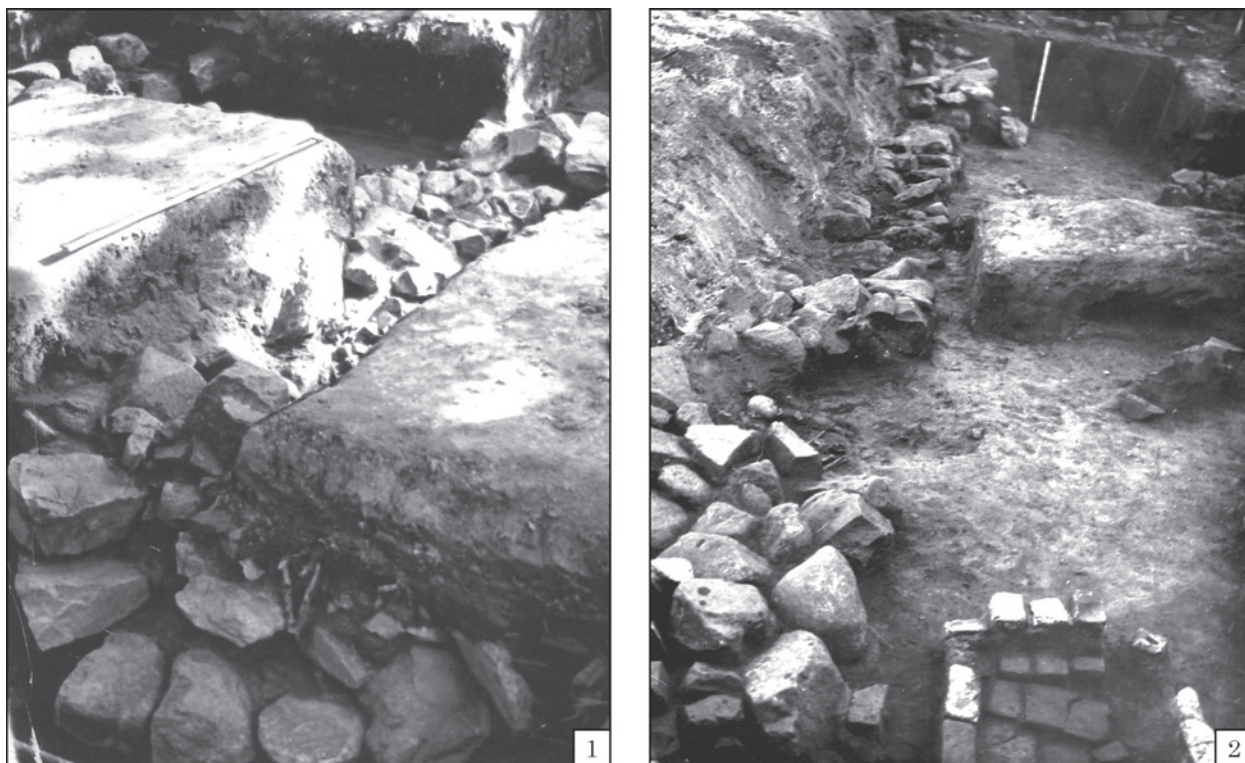
Рис. 3. Раскопки 1983 г., кладки: 1 — северной апсиды; 2 — северной стенки (1 — по Орлов, Моця, Покас 1985; 2 — фото личного архива Р. С. Орлова)

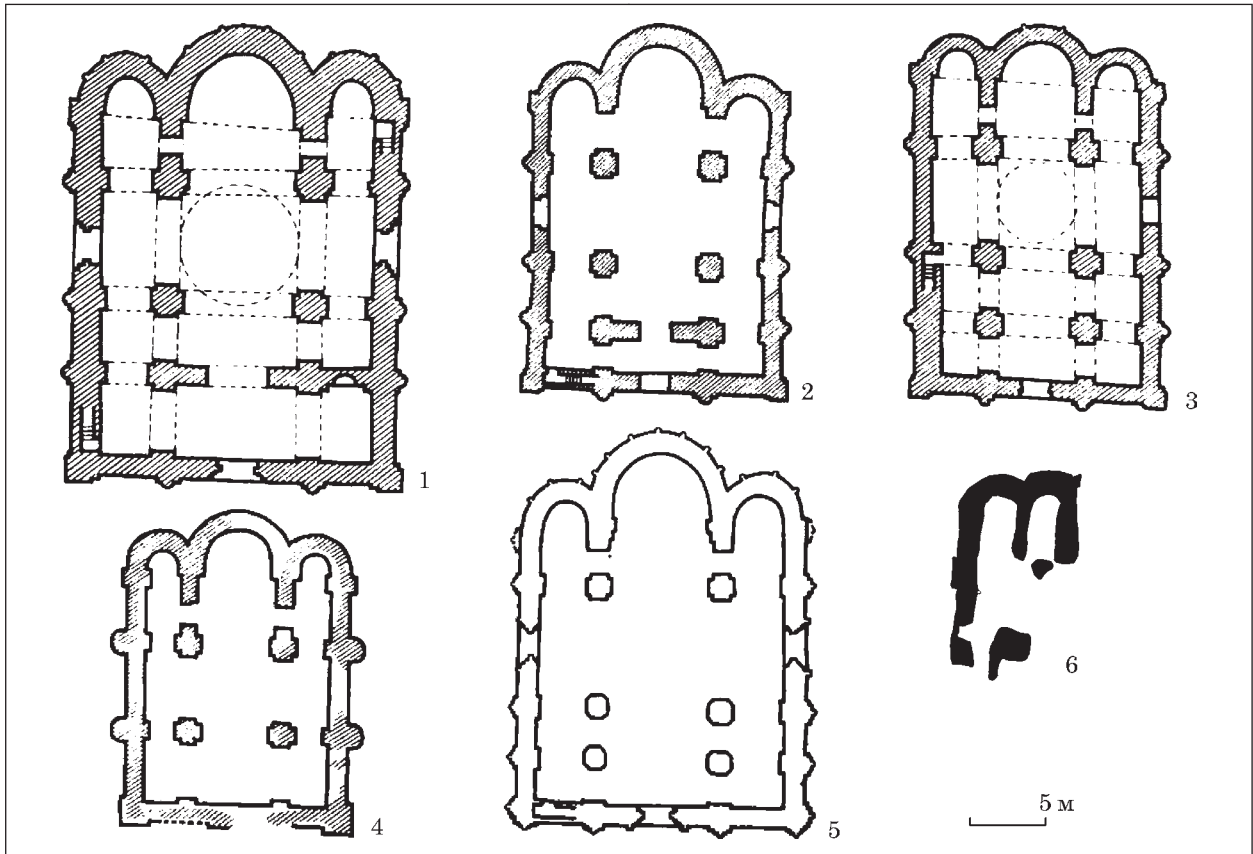
Рис. 4. Планы фундаментов традиционных построек с тремя апсидами: 1 — Киев, Кирилловская церковь; 2 — Киев, церковь Успения на Подоле; 3 — Канев, церковь Георгия; 4 — Зарубинцы, малый храм; 5 — Белогородка, церковь 12 апостолов; 6 — Белая Церковь, церковь св. Георгия (1—5 — по Раппопорт 1982)

Рассмотрение полевых чертежей 1980-х гг. фундаментов апсид, в том числе опубликованных, и общего абриса кладок отчётливо показывают искажённую, как для трёхапсидного храма, геометрию фундаментов (рис. 1, 2). Фундамент «центральной» апсиды, в отличие от серии классических трёхапсидных храмов не доминирует, а наоборот является несколько утопленным. Он отнюдь не выглядит как классический центральный элемент композиции трёхапсидного сооружения. Привлекает внимание и очевидный, по сравнению с боковой апсидой, чрезмерно малый размер «центральной» апсиды — это все невозможно объяснить ошибками чертежа при полевой фиксации или ошибками строителей храма. Зафиксированная очевидная диспропорция фундаментов апсид в целом не позволяет считать убедительной реконструкцию этого храма как трёхапсидного. Прямое сравнение размеров апсид Юрьевского храма с такими памятниками каменной архитектуры, как церковь Успения на Подоле, Кирилловская церковь в Киеве, малый храм в Зарубинцах, церковь Георгия в Каневе, церковь Двенадцати Апостолов в Белогородке и многих других (рис. 4), резко противоречит

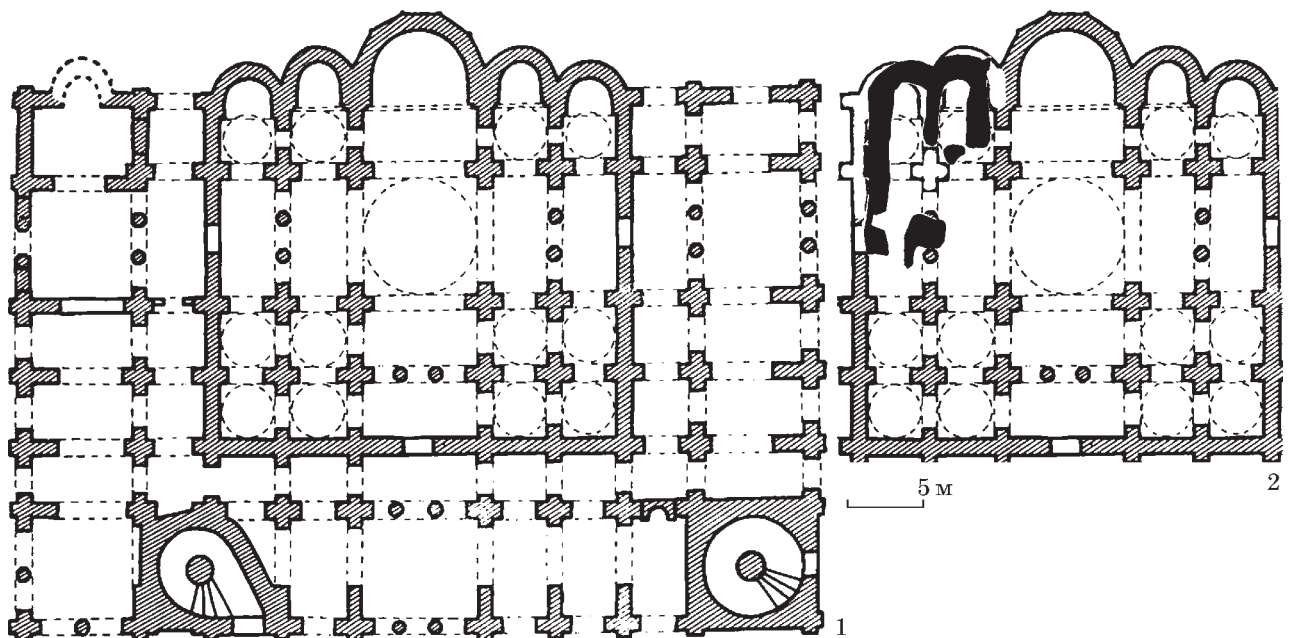
Рис. 5. План фундаментов постройки с пятью апсидами: 1 — собор Софии Киевской; 2 — с наложением фундаментов храма Георгия в Белой Церкви (1 — по Раппопорт 1982)

реконструкции Юрьевского храма как трёхапсидного сооружения. Зафиксированное пропорциональное соотношение в апсидах очень близко планам таких памятников как собор Троицкого монастыря на Кловке, относимый к концу XII в. и Борисоглебского собора Смядынского монастыря середины XII в. в Смоленске (Раппопорт 1982, с. 81, 82, 128, 129). Также они повторяют план северных апсид Успенского собора Московского кремля постройки 1326—27 гг. (Федоров 1985, с. 57) и близки планам северного участка апсид Георгиевского собора Юрьева-Польского с пристроенным не позже 1252 г. Троицким приделом с апсидой (Раппопорт 1982, с. 64). Здесь следует учитывать, что вышеуказанные памятники относятся к постройкам с пристроенными галереями либо притворами, что в археологическом плане выражено фиксацией четких следов двойного ряда фундаментов от основной и достроенной стен. Последняя особенность не прослеживалась при исследованиях фундаментов в Белой Церкви. Между тем, такие пропорции планов боковых апсид характерны и для каменных сооружений, сразу сооружаемых с пятью апсидами. К примеру, обратимся к плану Софиевского собора в Киеве (рис. 5: 1). Совмещение в едином масштабе, реальных абрисов сохранившейся части северной стенки и двух апсид храма из Белой Церкви на план пятиапсидного Софиевского собора показывает их практически полную идентичность (рис. 5: 2). Последнее позволяет предварительно трактовать остатки

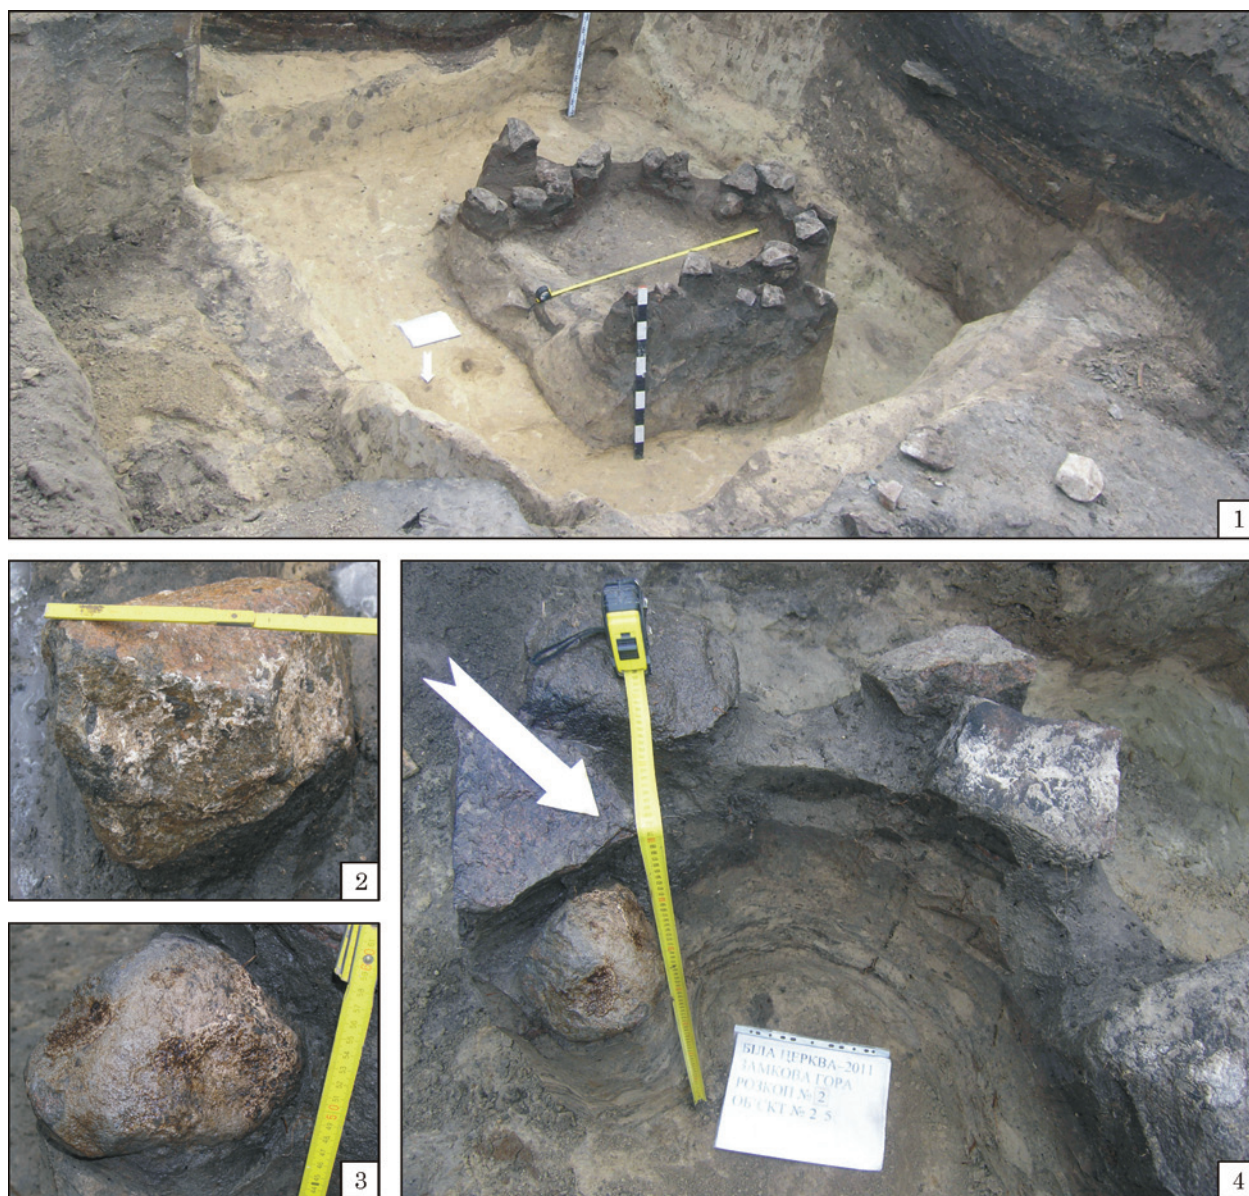
Рис. 6. Использование строительных материалов XI в. в постройке первой половины XII в.: 1 — постройка первой половины XII в.; 2—4 — камни с остатками известкового цемянчного раствора в теле печи (фото автора)

Постройка первой половины XII в. (объект 25) зафиксирована на уровне 2,05 м от современной поверхности (рис. 6: 1). Котлован размером 4,2 × 4,5 м, ориентирован по линии север — северо-восток — юг — юго-запад. Стенки отвесные с плавным переходом в дно. Глубина заполнения 1,55 м, дно находилось на уровне 3,55—3,6 м от современной поверхности. В восточной-северо-восточной стенке, располагались вырезанные в материковом лёссовом основании входные ступеньки шириной 25—30 см и длиной около 90 см. Сохранились

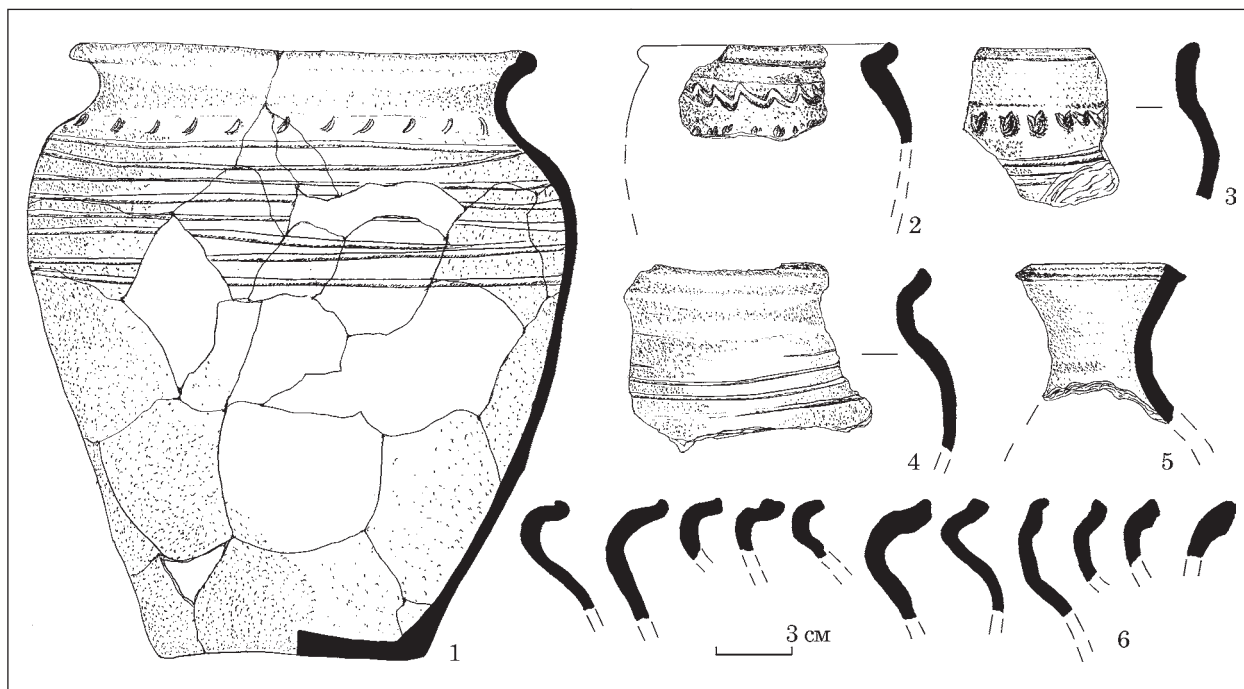
Рис. 7. Керамическая посуда из заполнения постройки первой половины XII в. (объект 25) (рисунок автора)

Керамическая коллекция из заполнения представлена более 250 фрагментами гончарной керамики второй половины XI — первой половины XII вв. В основном это фрагменты горшков, сосуд — амфорка с узким горлом (рис. 7), фрагмент крышки, а также придонная часть и обломки средней части от двух амфор. Среди керамики насчитывается 41 венчик от разных сосудов. Из них 21 экземпляр представляет тип венчика с выраженным небольшим валиком по внутреннему краю. Такие венчики встречаются среди керамических наборов комплексов с датировками от последней четверти XI — до начала XIV вв., но в целом, наиболее

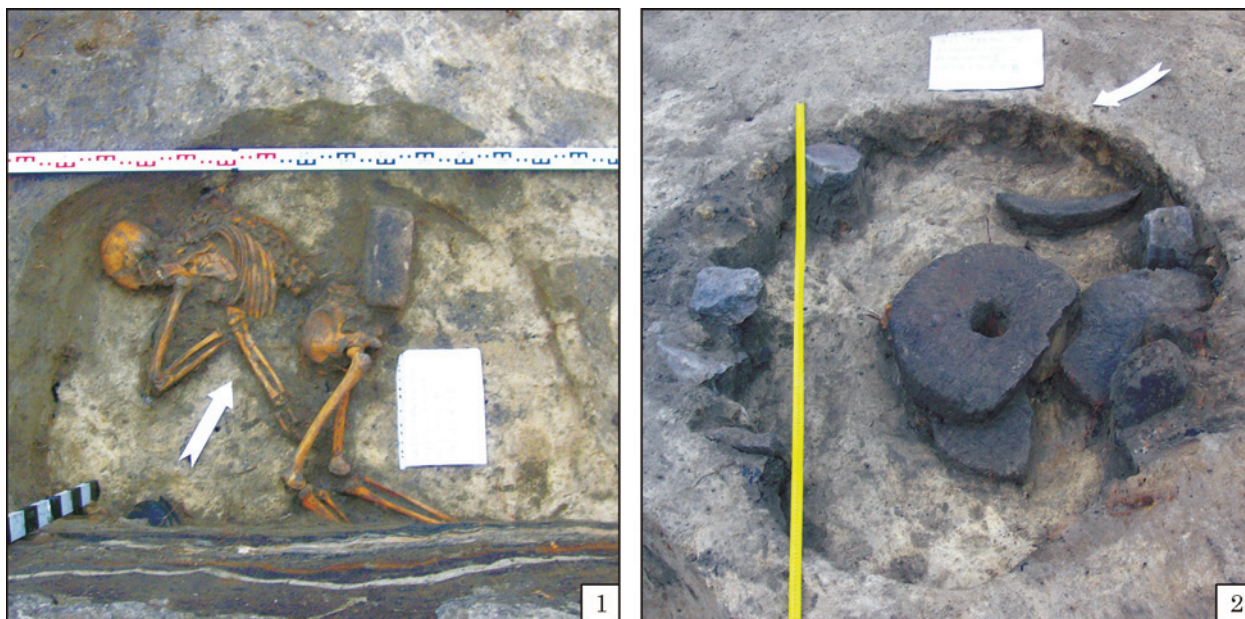
Рис. 8. Сооружение первой половины XIII в., деталь: 1 — объект 23а; 2 — объект 23в (фото автора)

Объект 23а — яма овальной формы с углестым заполнением (рис. 8: 1). Ориентирована

Объект 23в — яма округлой формы диаметром 1,46 м (рис. 8: 2). Верхняя часть ямы полностью уничтожена поздними перепланировками под бетонный фундамент здания XX в. Стенки ямы прямые с резким переходом в дно. Дно с понижением посередине, зафиксировано на глубине 1,86 м. Заполнение сложено грунтом темно-серого цвета с включением золы и большого количества древесного угля. Вплотную к стенкам ямы по дну находилось восемь гранитных камней, шесть рваных (бут) и два окатанных. Сечение камней колебалось в пределах 18—32 см. По центру лежало два ротационных жерновых камня и крупный обломок ещё от одного жёрнова, который использовался как зернотёрка. Также найдены небольшие обломки плинфы и два продолговатых обломка, сильно затёртого брускового кирпича — паль-

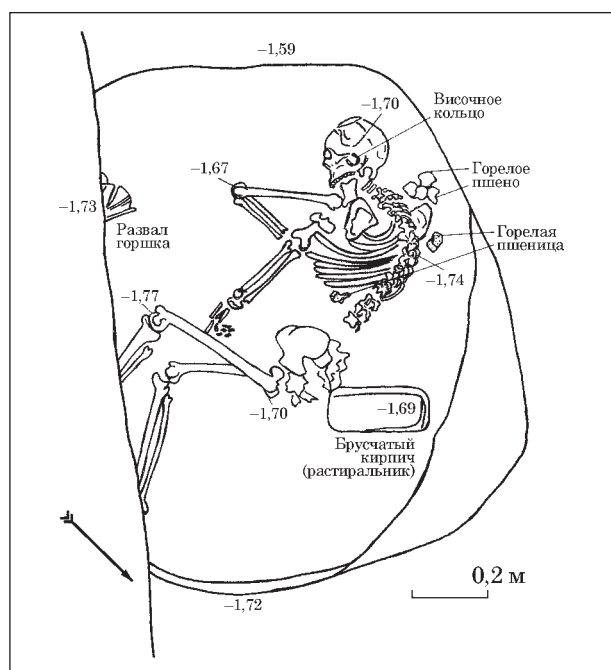
Рис. 9. Скелет женщины, брусчатый кирпич-пальчатка, зерновки культурных растений и развал сосуда в объекте 23а (чертёж автора)

направлении юго-запада (рис. 9). Позвоночник изогнут, череп с нижней челюстью плотно прижат к грудному отделу, левая рука согнута в локте под острым углом, кисть расположена под рёбрами правого бока в области живота. Правая рука вытянута в направлении колен, кисть выпрямлена, кончики пальцев согнуты. Ноги согнуты в коленях под прямым углом, подтянуты к животу. Часть позвонков в районе таза нарушена норой землеройного животного. Правый висок черепа раздроблен сильным ударом, с внутренней стороны черепа на виске и своде прослеживаются следы обширной гематомы. На левом виске обнаружено бронзовое проволочное височное кольцо или серьга диаметром около 2,5 см. На правом виске черепа зафиксированы следы окисла зелёного цвета от ещё одного кольца — серьги, которая не сохранилась. Здесь же на черепе найдены не обгоревшие зерновки проса. Возле костей таза обнаружено лезвие железного ножа. В районе живота и за спиной найдены спёкшиеся комки пшеницы и проса.

Напротив черепа, на дне ямы обнаружены развал горшка первой половины XIII в., заполненного обгоревшими зерновками пшеницы или ячменя (рис. 10: 1). К тазу вплотную прилегал брусчатый кирпич — пальчатка («литовский») размером $25,5 \times 11,5 \times 6$ см. Поверхность кирпича очень заглажена, все грани стёрты. Глиняное тесто этого кирпича с примесью крупно фракционной дресвы, которая занимает около половины объёма в формовочной массе изделия. Обжиг светло-бежевого цвета.

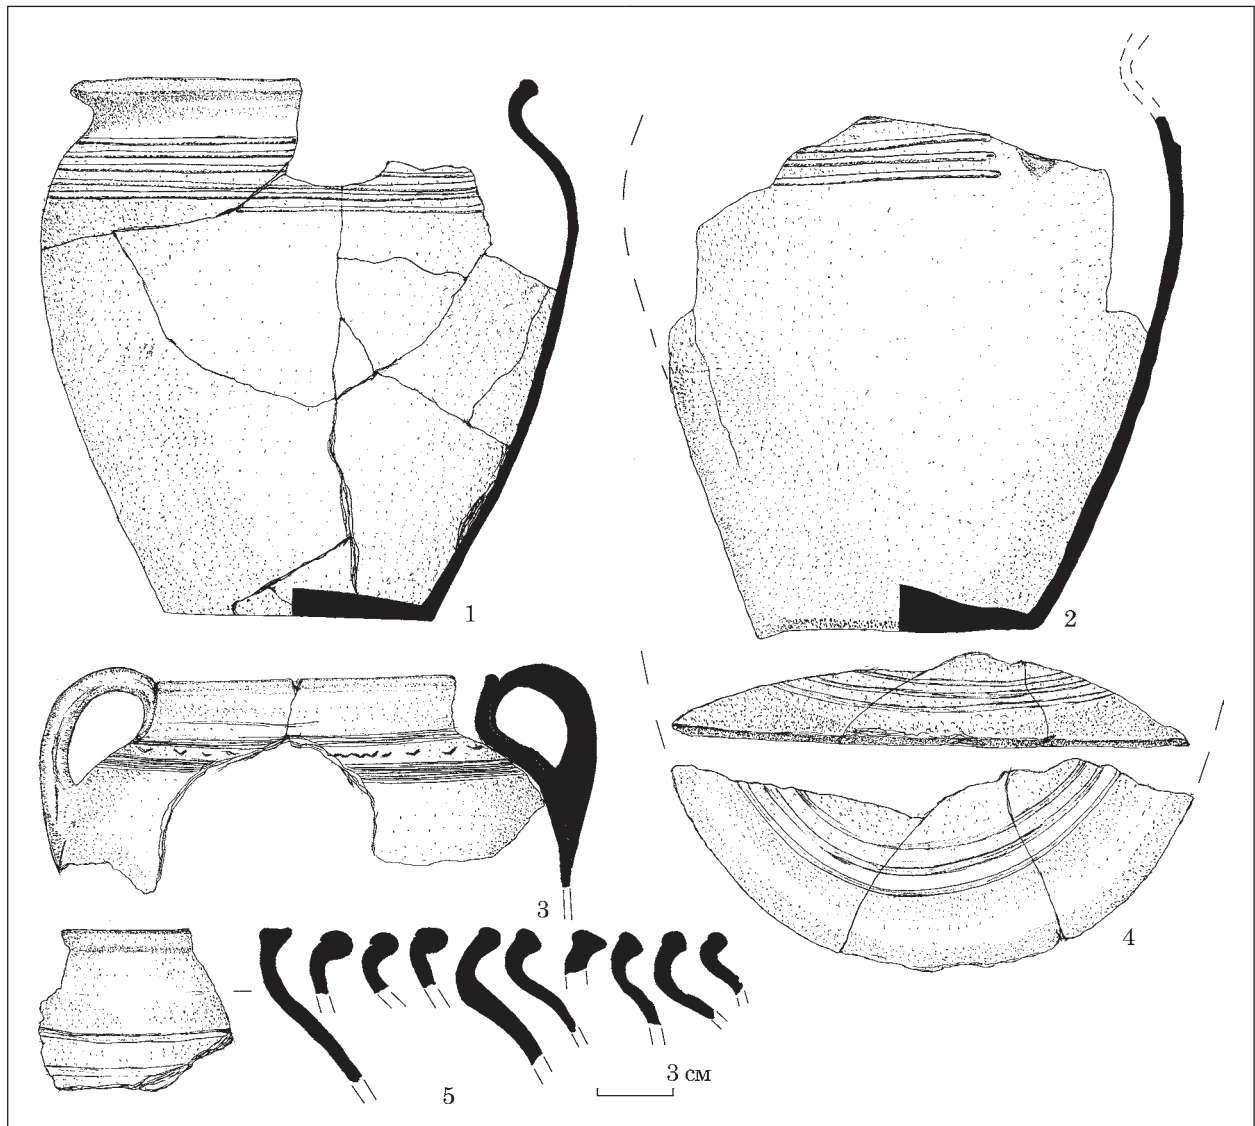
Рис. 10. Керамическая посуда из заполнения постройки первой половины XIII в. (объект 23а, 23в) (рисунок автора)

Керамическая коллекция с объекта представлена 51 фрагментом гончарной посуды. Это развалы от горшков и крышка (рис. 10). Профилировка венчиков практически однотипна, представлена формами с массивным валиком

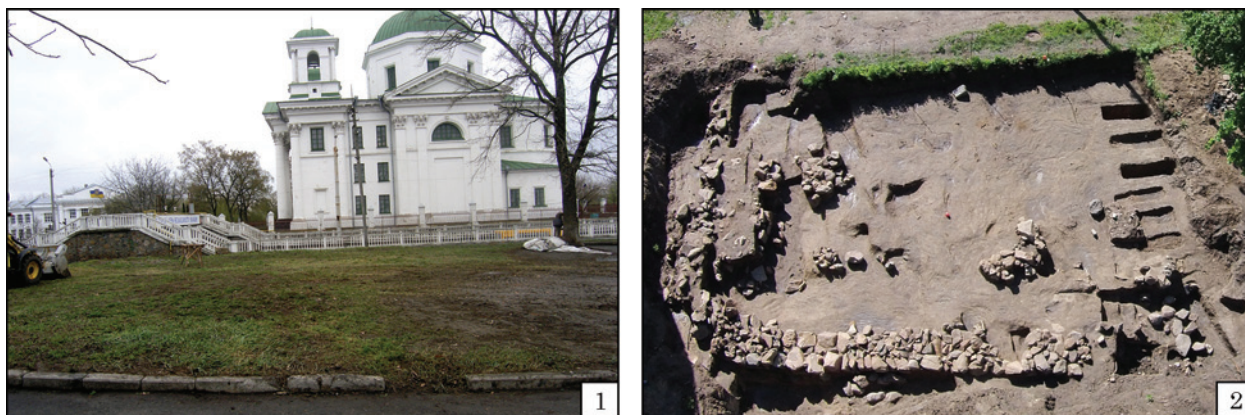
Рис. 11. Месторасположение фундаментов храма: 1 — перед процессом раскрытия (фото автора); 2 — после расчистки (аэрофотосъёмка И. В. Зоценка)

Как уже упоминалось выше, в 2014 г. остатки фундаментов храма вновь были раскрыты с целью музеефикации (Петраускас, Квітницький 2015). На момент проведения работ территория с месторасположением кладок уже была свободна от деревьев и представляла собой свободную площадку, поросшую травой (рис. 11: 1). Это обстоятельство давало возможность полного раскрытия фундаментов, в том числе и неисследованных Р. С. Орловым и В. А. Булкиным зон в районе северной, «центральной» и возможной южной апсид. Повторные обследования должны были разрешить вопросы о конструктивных особенностях фундаментов апсид и ещё раз зафиксировать реальный план фундаментных кладок храма (рис. 11: 2). После окончания полной расчистки кладок было установлено следующее.

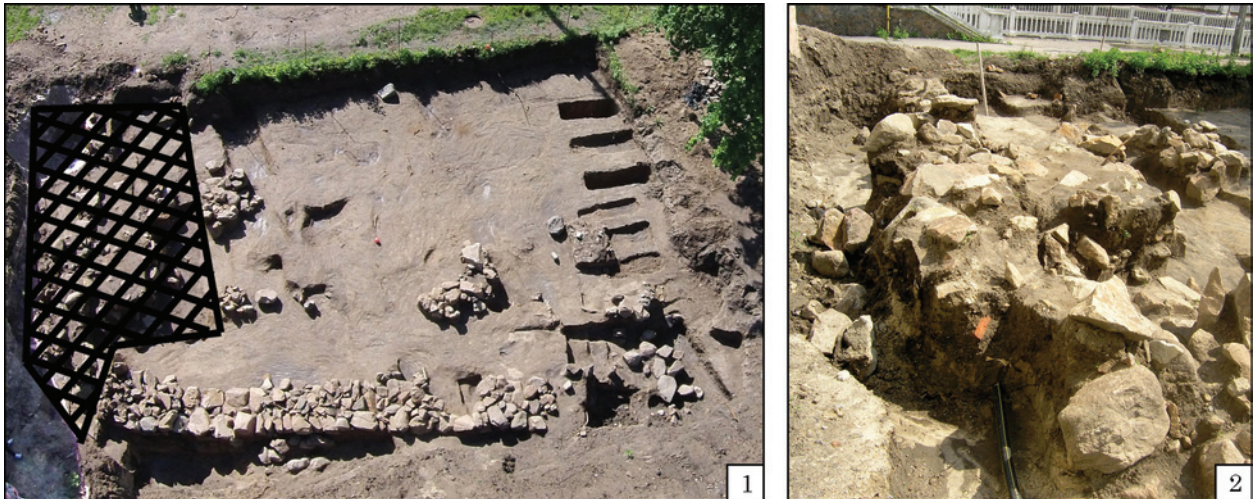
Рис. 12. Фундаменты храма: 1 — с общим участком сплошных разрушений (заштриховано); 2 — с зоной прокладки трубы газоснабжения (фото автора)

музея. Во второй половине 1980-х гг., при обустройстве здесь парковой зоны в пределах простенков фундаментов первой и второй апсиды были прорыты две широкие траншеи. Кладки фундаментов простенков апсид (зона жертвенника и предполагаемого алтаря) были фактически полностью уничтожены. В 2008 г. траншеей подвода газа к зданию музея были нанесены непоправимые разрушения. Была полностью уничтожена и искажена вся первоначальная архитектура остатков апсид (рис. 12: 2). Уничтоженными оказались не только апсиды, но и два больших, неисследованных в 1983 г. (центральный и юго-восточный) участка зон фундаментов апсид храма. К моменту повторного изучения в 2014 г. от зафиксированных в 1980-х гг. фундаментов храма, уцелел лишь участок север-северо-западной (северной по Р. С. Орлову) стены длиной около 10 м, опорная пятка под северо-западный столб и незначительные скопления крайних камней от простенков первой и второй апсид (рис. 12: 1).

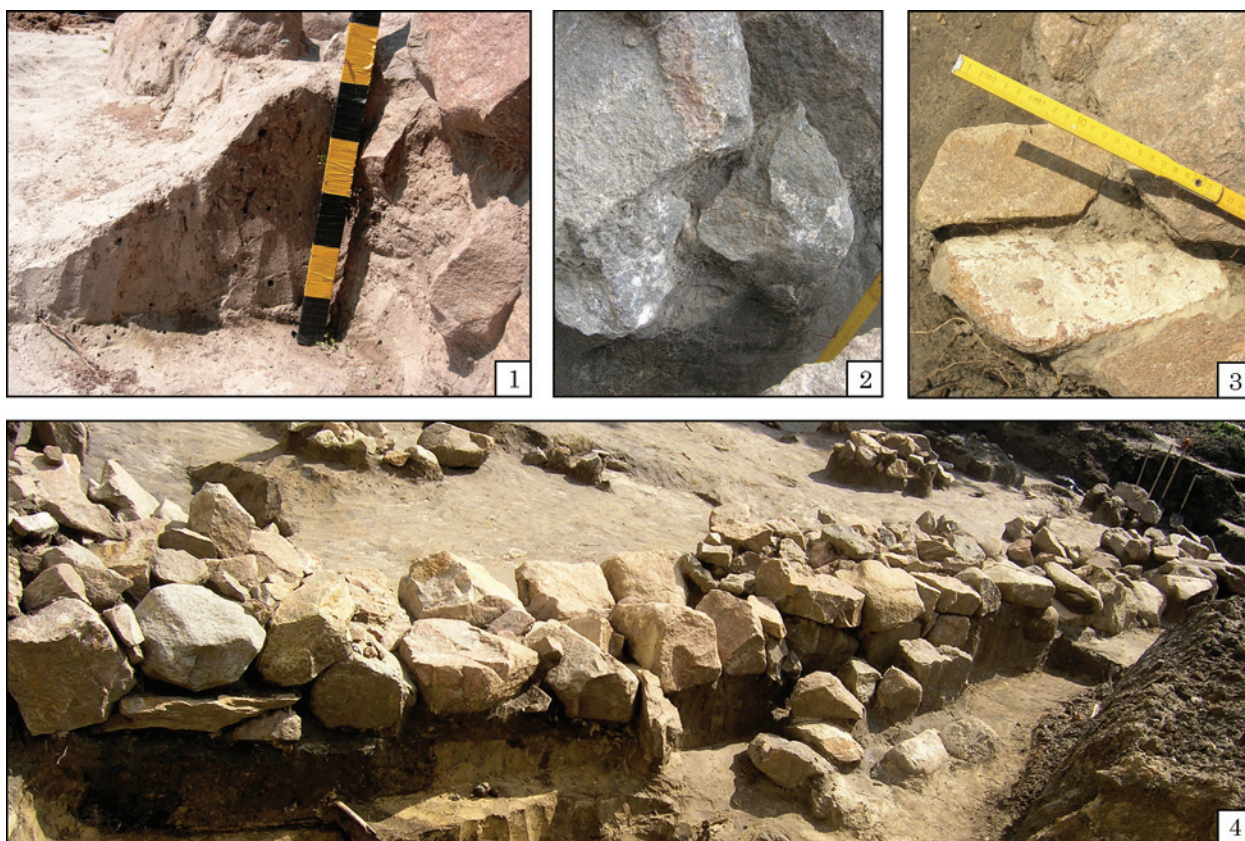
Рис. 13. Общее название: 1 — остатки фундаментных траншей; 2, 3 — камни первого ряда со следами известкового раствора; 4 — вид с северо-востока на фундамент северной стенки (фото автора)

выложена из окатанных (моренных) валунов большого размера от 0,6 до 1 м в сечении, второй и третий ряд состоит из валунов и колотых камней меньшего размера (рис. 13: 4). Камни уложены с перевязкой, швы частично либо полностью заполнены грунтом (смесь чернозёма и лёссовидного суглинка), что было сделано ещё на этапе строительства. Часть камней кладки, в том числе и крупных валунов первого ряда, содержит следы известкового раствора — дорожки затёков и пятна стыковки (рис. 13: 2, 3; 15: 4). Расположение этих следов разнообразное, как на боковых сторонах камней, уложенных непосредственно на грунт, так и на других сторонах. Крошек, конкреций или каких-либо массивов раствора при этом не выявлено. Характерно, что камни со следами известкового раствора в кладке лежат хаотично и фиксировались в укладке на разных уровнях всех сохранившихся рядов. Отдельные камни со следами известкового раствора (плёнка и крупички извести), находились среди сохранившихся «in situ» скоплений камней простенка первой апсиды (жертвенника) и в камнях опорной пятки под северо-западный столб (рис. 13: 3).

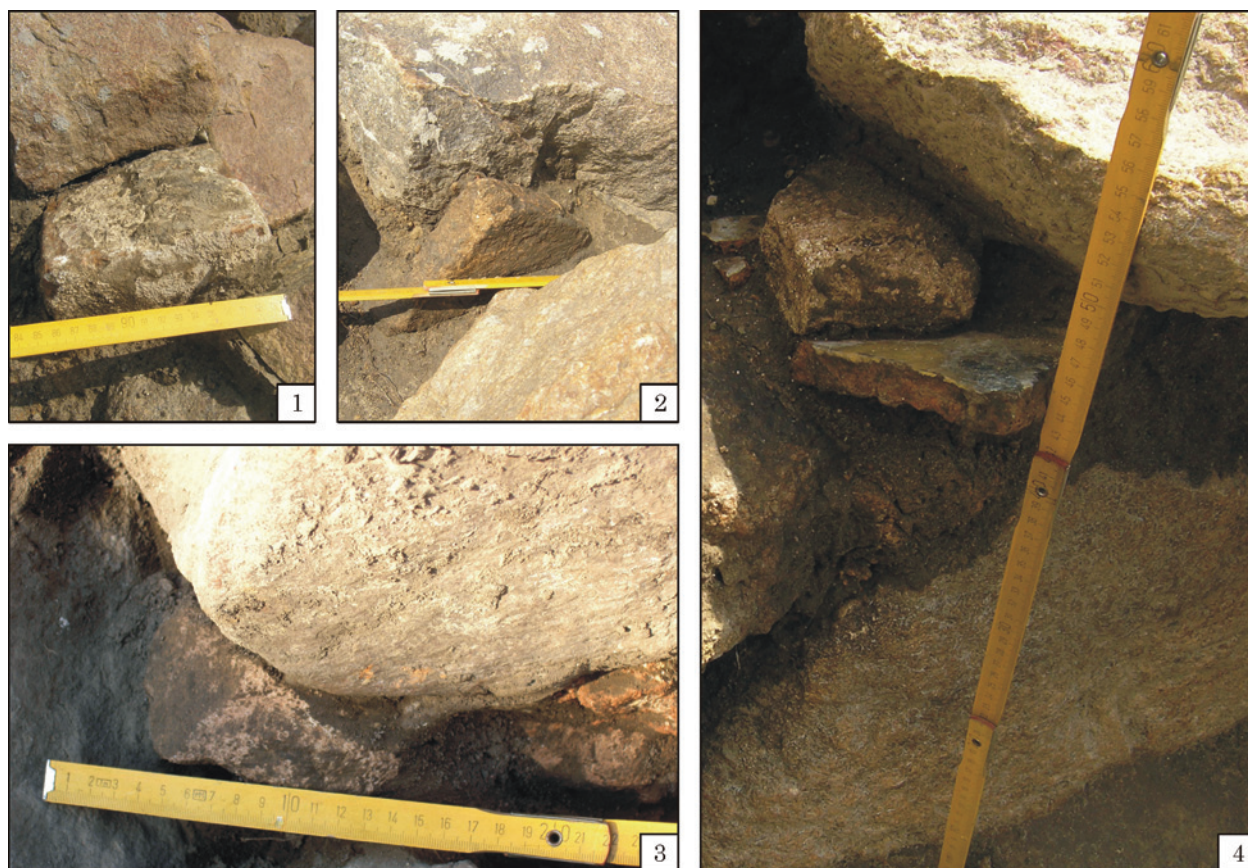
Рис. 14. Забутовка кладок северной стенки: 1, 2, 4 — плинфа и поливная плитка XI в.; 3, 4 — половинки и четверти брускового кирпича (фото автора)

Для забутовки швов и при закладках подложек для фиксации крупных камней в кладке также использованы мелкие камни, декоративная поливная плитка, разноформатные обломки плинфы толщиной 3,5—5 см со следами известкового раствора, четверти и половинки брускового кирпича — пальчатки и обломки прямоугольной плинфы большого размера. Находок последней среди уложенных камней отмечено несколько, целых изделий не обнаружено. Её ширина 20 см, толщина 6—6,3 см. Следов известнякового раствора на этих плинфах не выявлено, последний отсутствует также и на фрагментах брускового кирпича из забутовки (рис. 14: 3, 4). Формовочное тесто брускового кирпича и широкоформатных плинф толщиной 6 см (из забутовки кладок) идентично и состоит

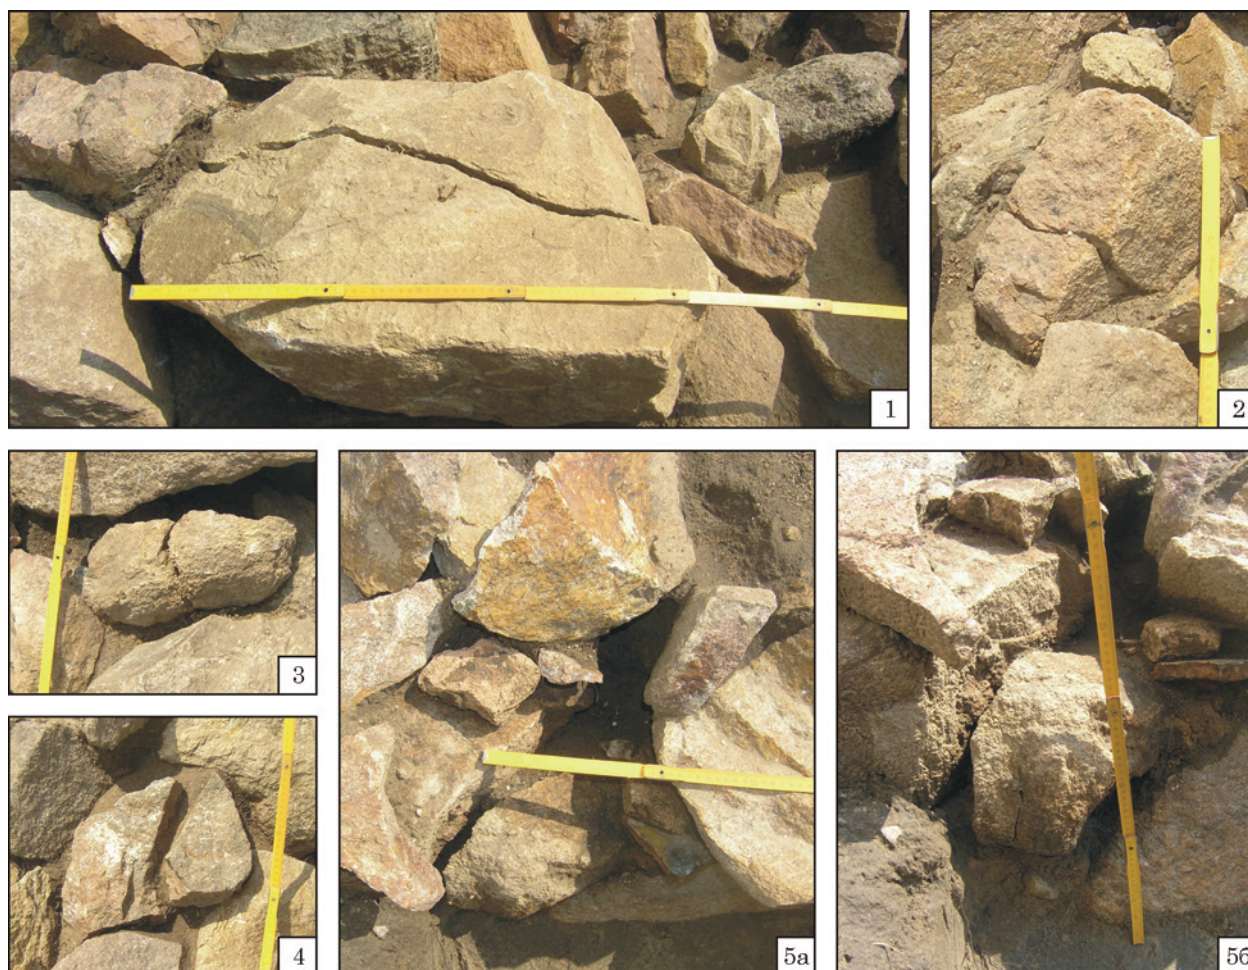
Рис. 15. Северная стенка: 1—4 — треснувшие камни кладки; 5 — трещина кладки фундамента (фото автора)

ином случае половины этих камней не находились бы рядом. Из них четыре камня с расхождением частей по горизонтали на 2—3 см (рис. 15: 1—4). На пятом расколотом камне-основе, расположенном в месте поворота стены в апсиду, прослежено существенное расхождение колотых частей — по горизонтали на 10—15 см в ширину и смещение, вместе с общим массивом других камней кладки, по вертикали на 25 см (рис. 15: 5а, 5б). Последнее является большой трещиной фундамента, появившейся уже после возведения стен и крыши и, безусловно, очень заметно отображавшейся и на стене здания.

Зафиксированная трещина и просадка на 25 см фундамента в месте перехода северной стены в апсиду, также может быть следствием чрезмерно большой нагрузки на фундамент в этом месте, либо, скорее всего, являются отображением явления природного характера — землетрясения (?).

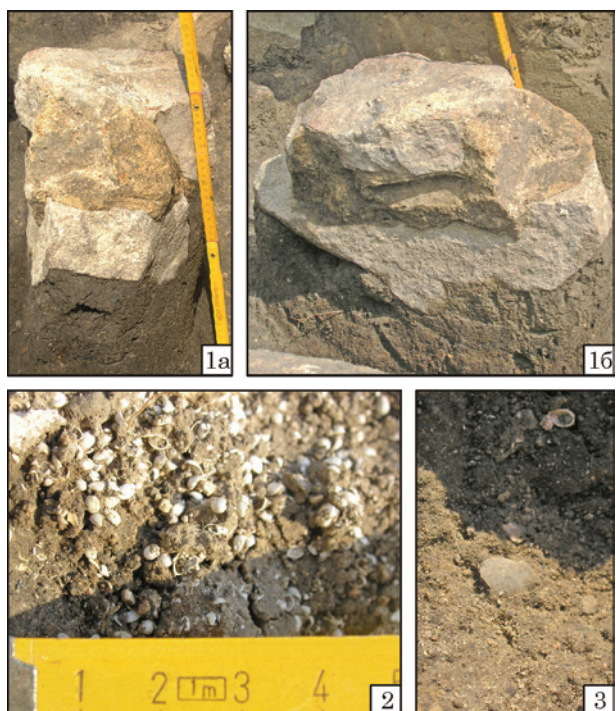
Рис. 16. Забутовка верхнего ряда кладки: 1 — блок камней, скреплённых цементным раствором; 2 — остатки заизвесткованного проса; 3 — рыба чешуйка (фото автора)

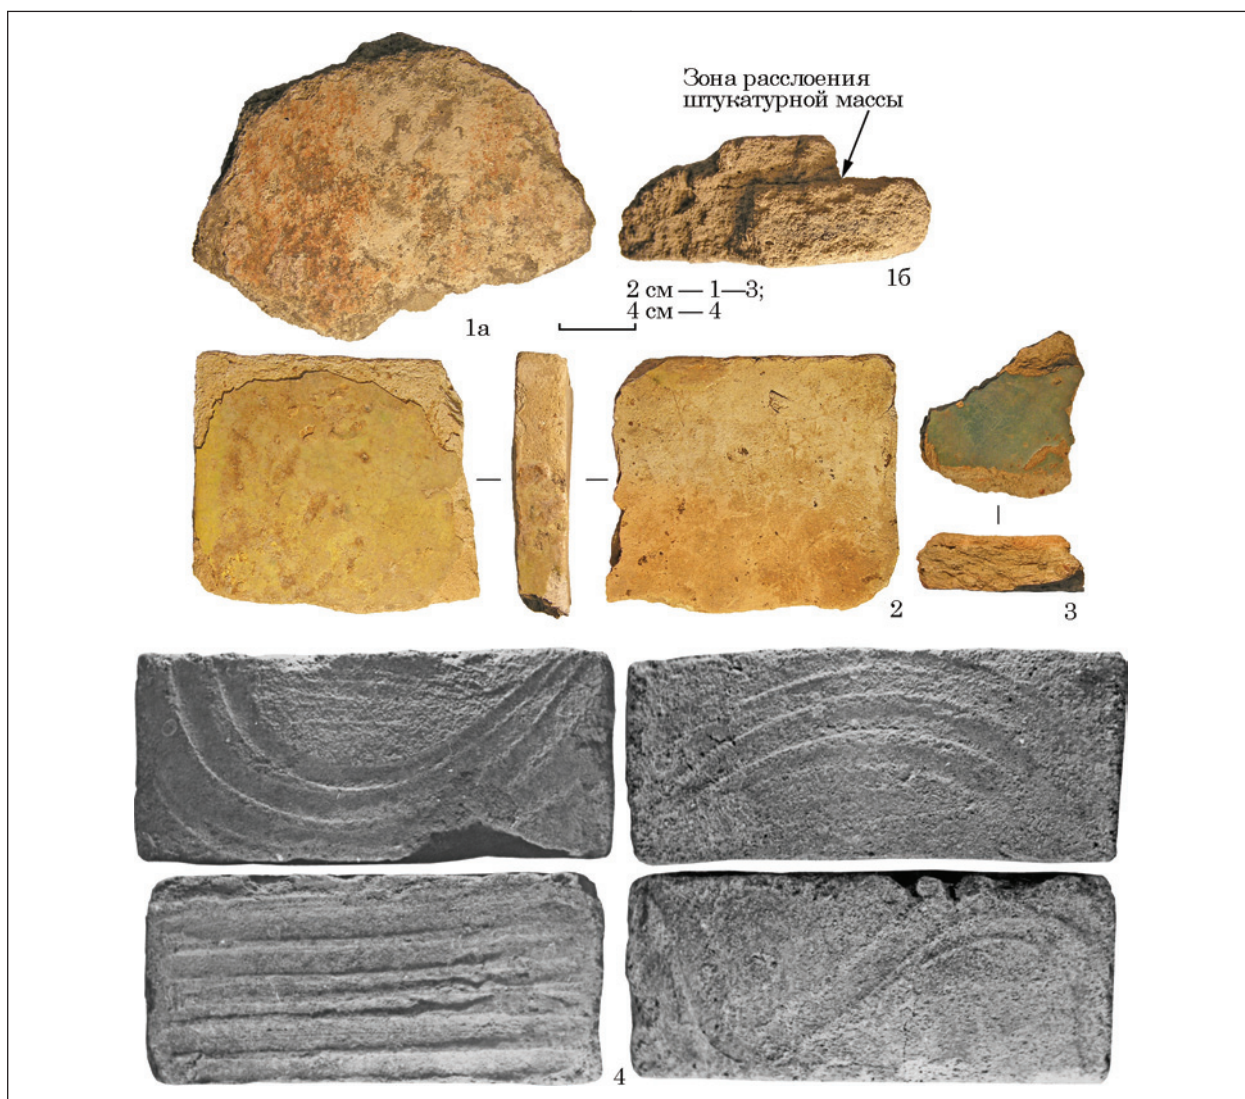
Рис. 17. Исследования 2011 г.: 1 — фрагмент фрески с росписью; поливные плитки второй половины XI в.: 2 — с жёлтой глазурью; 3 — с зелёной глазурью; исследования 1983 г.: 4 — брусковый кирпич-пальчатка (1—3 — фото автора; 4 — по Орлов 1984)

Поливные плитки представлены фрагментами, выявленными на уровне фиксации пятна заполнения, и 4 находками, связанными непосредственно из заполнением печи (см. далее: рис. 17: 2, 3). Из этих четырёх находок один фрагмент плитки с поливой жёлтого цвета, размером 36 × 45 мм и толщиной 14 мм. Глиняное тесто равномерно вымешано, с примесью песка, обожжено до бело-розового цвета. Остальные три фрагмента с поливой жёлтого цвета, размерами 136 × 118 мм, толщиной 27 мм;

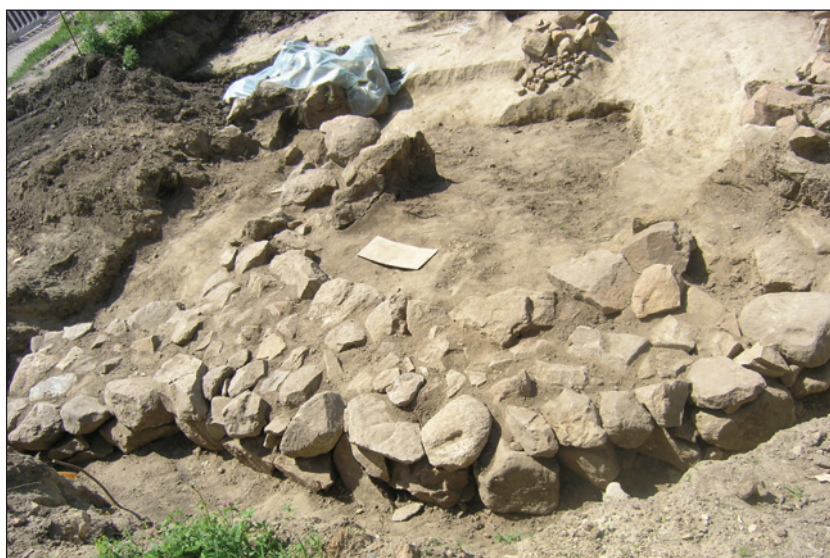
Рис. 18. Реконструкция северной апсиды для экспонирования, исполнитель А. В. Петраускас (фото автора)

После завершения проведения научно-исследовательских работ была осуществлена реконструкция одной из разрушенных апсид, для последующей музеефикации и подготовки к экспонированию (рис. 18).
