ПОВЫШЕНИЕ НАДЕЖНОСТИ МАГИСТРАЛЬНЫХ ГАЗОПРОВОДОВ ПРИ ИСПОЛЬЗОВАНИИ МНОГОКРАТНОЙ ВНУТРИТРУБНОЙ ДЕФЕКТОСКОПИИ

Д. П. ВАРЛАМОВ, канд. техн. наук, В. Н. ДЕДЕШКО, инж. (ЗАО «НПО «Спецмаш», г. Москва, РФ),
В. А. КАНАЙКИН, О. И. СТЕКЛОВ, доктора техн. наук (РГУНиГ, г. Москва, РФ)

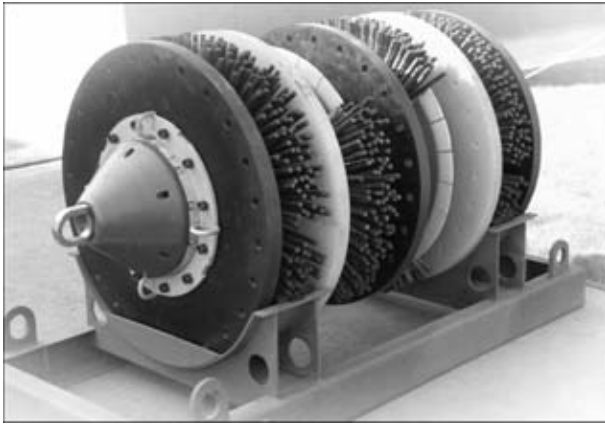
Рис. 1. Очистной поршень

Очистной поршень (рис. 1), предназначенный для очистки внутренней полости трубопровода от мусора и отложений, оборудован калибровочными пластинами для первичного определения проходимости участка трубопровода.

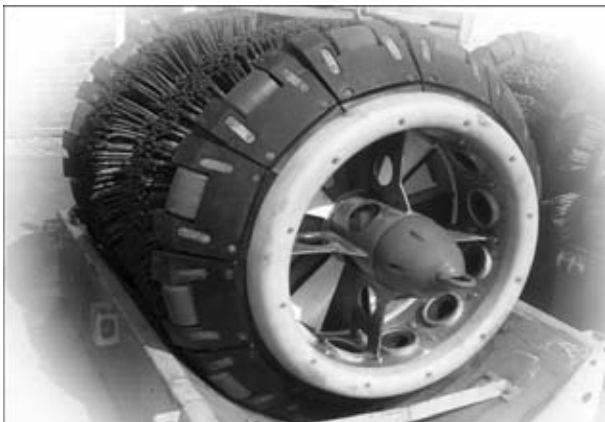
Внутритрубный односекционный поршень магнитный очистной с байпасным устройством

Рис. 2. Внутритрубный односекционный поршень магнитный очистной с байпасным устройством

(рис. 2) предназначен для очистки внутренней полости трубопровода от ферромагнитных отложений и первичного промагничивания. Это первый отечественный промышленный внутритрубный снаряд с устройством управления скоростью (байпасом).

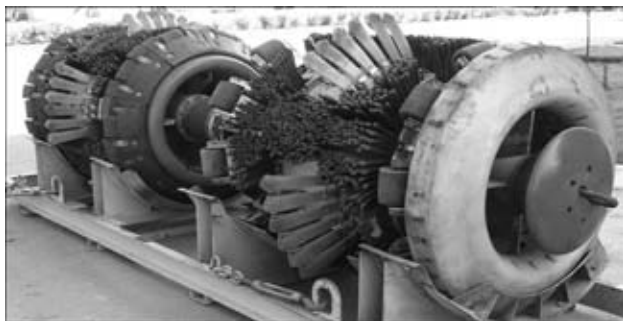
Рис. 5. Внутритрубный двухсекционный магнитный дефектоскоп поперечного намагничивания с байпасным устройством

Внутритрубный двухсекционный магнитный дефектоскоп поперечного намагничивания с байпасным устройством (рис. 5) предназначен для выявления дефектов КРН, продольных трещин; дефектов потери металла (общая и питинговая коррозия, продольные канавки); аномалий в продольных сварных швах; дефектов механического происхождения продольной ориентации (задиры, царапины); дефектов металлургического характера (внутристенные расслоения, неметаллические включения).

Дефектоскоп снабжен активным байпасом с коэффициентом регулирования скорости прогона, равным 6, который обеспечивает ее снижение от 12 (скорость транспортировки продукта в трубе) до 2...3 м/с (оптимальная скорость для проведения магнитной дефектоскопии).

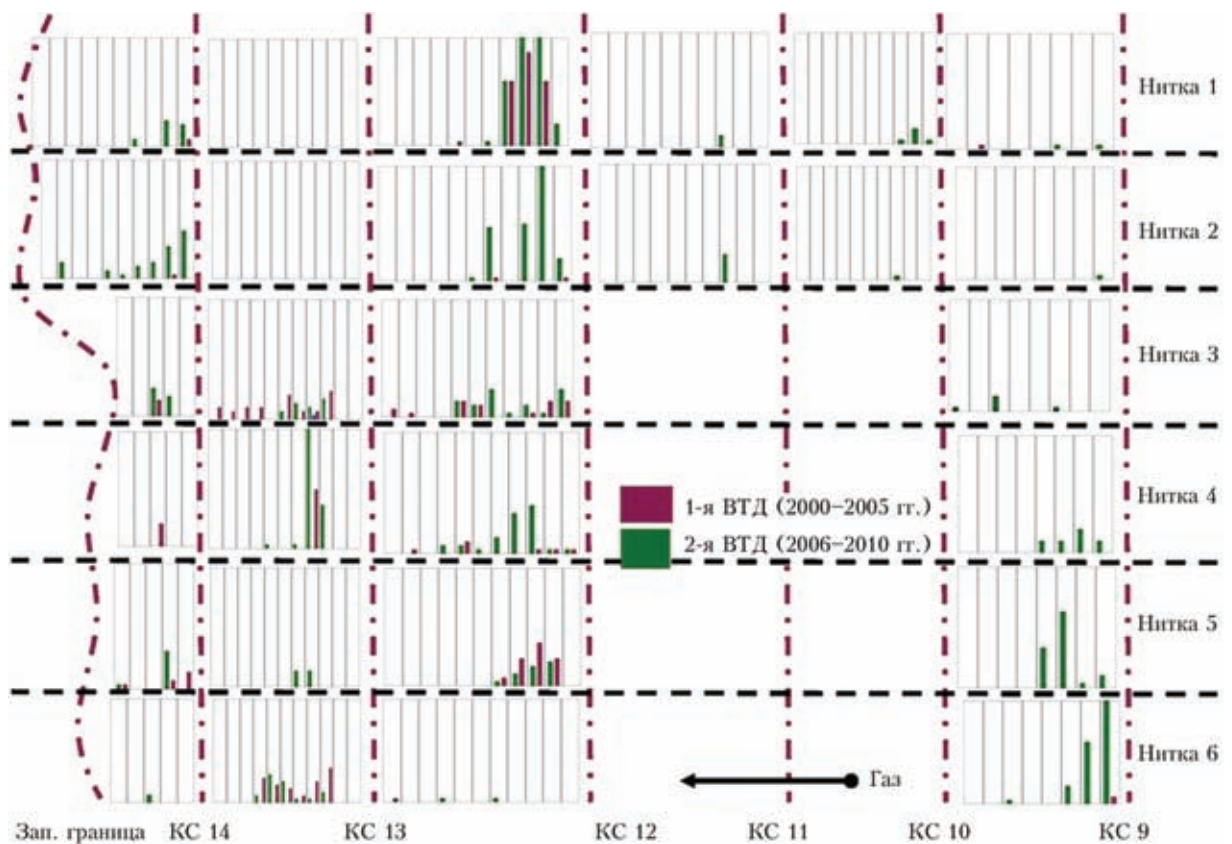
В Западной Сибири дефектам КРН подвержен практически каждый участок всех ниток газопроводов (рис. 7). Дефектность КРН увеличивается от инспекции к инспекции несмотря на проводимые работы по устранению ранее выявленных дефектов. Новые дефекты КРН обнаруживаются на таких участках, где их раньше не было, и продолжают фиксироваться на тех участках, где дефекты КРН уже были выявлены и удалены. Настораживает факт выявления дефектов КРН при третьей ВТД во вторых половинах участков. Прослеживается явная зональность распространения дефектов КРН по длине участков (на первой половине участков КРН значительно больше). На параллельных нитках газопроводов количество дефектов КРН в одних и тех же зонах существенно разнится, что свидетельствует и о значительном влиянии толщины стенки и типа труб, уложенных на участках.

Рис. 7. Дефекты КРН в Западной Сибири; шкала OY на всех диаграммах составляет 0...30 дефектов; шкала OX — длина участков, разбитых по 10 км
