## ВЛИЯНИЕ КОНСТРУКТИВНЫХ ОСОБЕННОСТЕЙ СВАРНЫХ УЗЛОВ ПЕРЕГРУЖАТЕЛЯ НА ЕГО РАБОТОСПОСОБНОСТЬ

П. А. ГАВРИШ, В. П. ШЕПОТЬКО

Донбасская государственная машиностроительная академия. Украина, 84313, г. Краматорск, ул. Шкадинова, 72.  
E-mail: nauka\_breda@mail.ru

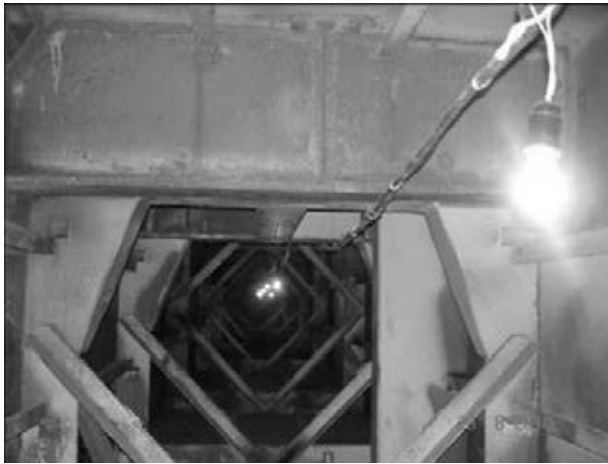
Рис. 1. Ребра жесткости внутренних отсеков перегружателя вблизи диафрагмы формирует конструктивный концентратор напряжений [2].

Установка продольных ребер жесткости во внутренних отсеках перегружателя повышает момент инерции сечений, снижает размах циклических нагрузок (рис. 1). Но подобное конструктивное исполнение главных балок перегружателя может привести к негативным последствиям при эксплуатации подъемного сооружения, поскольку приварка нижнего продольного ребра жесткости

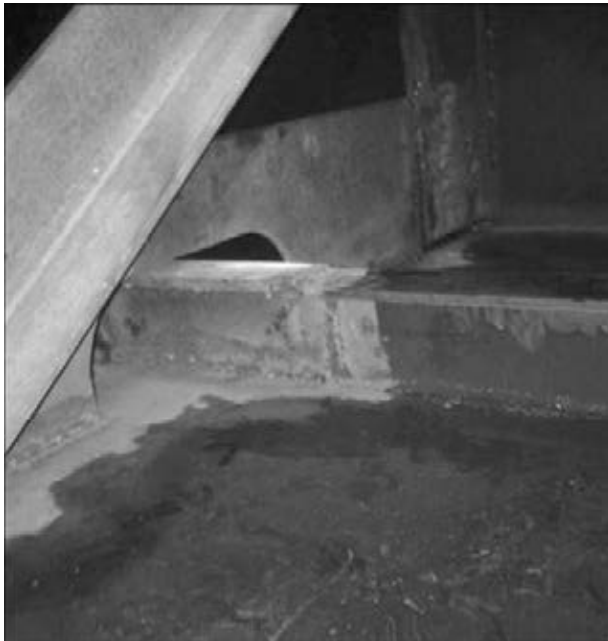
Рис. 6. Сварной узел измененной конструкции

уголков (на протяжении трех лет эксплуатации). Однако трещины появились в зоне сплавления сварного шва диафрагмы (рис. 5), что обусловлено воздействием циклических напряжений на нижний пояс и отсутствием ребра жесткости вблизи диафрагмы. Для устранения этого дефекта был выбран вариант конструктивного оформления сварного узла с продолжением уголков жесткости через отверстия в диафрагме (рис. 6).

После изменения конструкции сварного узла трещины в зоне сплавления сварного шва диафрагмы не возникали.
