ВОЗМОЖНОСТИ ИСПОЛЬЗОВАНИЯ ЛАЗЕРНОГО ИЗЛУЧЕНИЯ ДЛЯ ПОВЫШЕНИЯ КАЧЕСТВА ЭЛЕКТРОДНОЙ ПРОВОЛОКИ

С.Б. ШЕВЧЕНКО¹, И.В. КРИВЦУН¹, Л.Ф. ГОЛОВКО¹, А.Н. ЛУТАЙ¹, В.П. СЛОБОДЯНЮК²

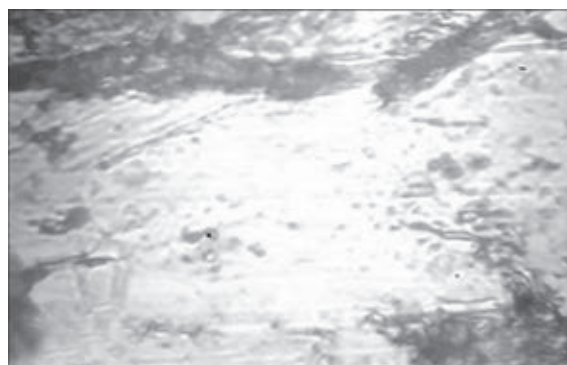
Рис. 2. Микрофотография (x2000) поверхности медного покрытия (СМ)

Результаты исследований и их обсуждение. На рис. 2 представлена микрофотография поверхности медного покрытия, полученная методом СМ. Покрытие неоднородно – наблюдаются участки, в которых отсутствует характерный для меди цвет.

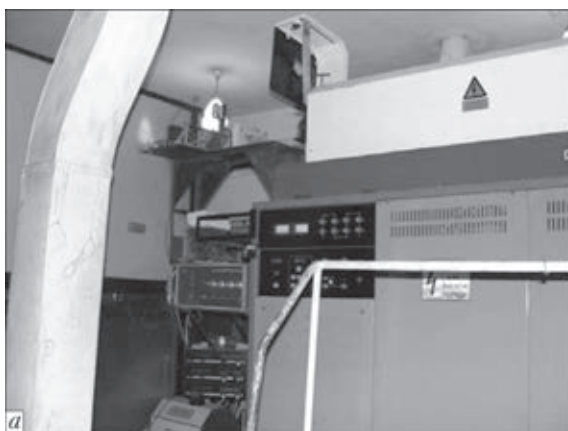
Рис. 11. Лазерная установка «Комета-2» (а) и схема устройства для ориентирования и перематки сварочной проволоки относительно лазерного пучка (б)

Известно, что инфракрасное излучение с длиной волны 10,6 мкм плохо поглощается металлами и хорошо диэлектриками (оксидами). Поэтому для избирательного удаления включений оксидов поверхность сварочной проволоки обрабатывали непрерывным излучением CO₂-лазера «Комета-2» с выходной мощностью 1200 Вт (рис. 11, а). Лазерное излучение с многомодовым распределением интенсивности TEM₂₀ фокусировалось на поверхности перемещающейся проволоки плоско-сферической линзой из КС1 с фокусным расстоянием 300 мм. При этом диаметр лазерного пучка в плоскости обработки составлял 1 мм. В зону действия лазерного пучка подавался защитный газ (аргон). Для ориентирования и перемещения сварочной проволоки относительно лазерного пучка было разработано специальное устройство, схема которого приведена на рис. 11, б. Устройство включает металлический корпус на четырех опорах 1, на котором смонтированы электрический двигатель с редуктором и принимающей кассетой 2, механизм фиксации кассеты с датчиком скорости перемещения проволоки 3. Проволока 4 принудительно с заданной скоростью сматывается с исходной кассеты 7, ориентируется направляющими роликами и подается в индуктор, где в атмосфере инертного газа с целью снятия остаточных напряжений осуществляется ее нагрев до температуры отпуска. На следующем этапе, при прохождении проволоки между следующими двумя парами роликов 5,

которые ориентируют ее относительно оси сфокусированного лазерного луча б, производится ее облучение. В результате селективного поглощения, включения оксидов в результате испарения удаляются с поверхности проволоки. Для осуществления этой операции необходимо в станок для волочения проволоки встроить систему фокусирования лазерного излучения на базе тороидального зеркала.
