ОСОБЛИВОСТІ ВІДНОВЛЕННЯ ЗНОШЕНИХ РОБОЧИХ ОРГАНІВ БУРОВИХ ДОЛІТ

Б.В. Стефанів

ІЕЗ ім. С.О. Патона НАН України. 03150, м. Київ, вул. Казимира Малевича, 11. E-mail: office@paton.kiev.ua

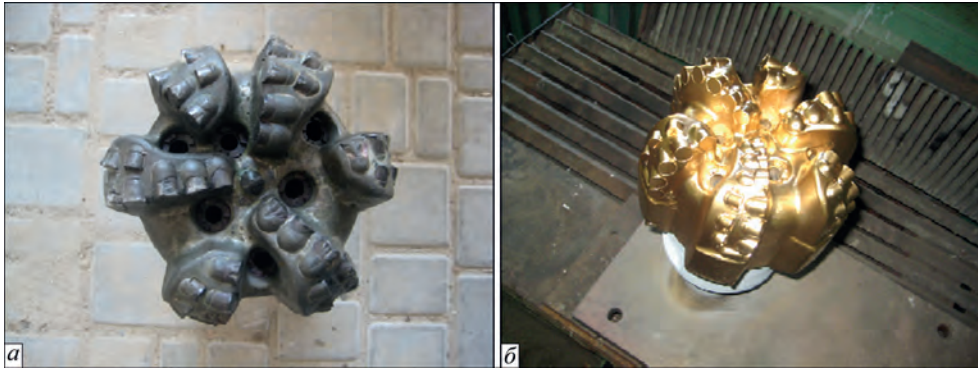
Рис. 6. Матричне долото діаметром 215,9 мм: *а* – до ремонту; *б* – після ремонту

Особливості реставрації зношених ділянок робочих органів показано на прикладі ремонту бурових доліт різного сортаменту: відновлення робочих органів лопатей матричного корпусу бурового долота діаметром 215,9 мм виробництва фірми «Smith Bits», США (рис. 6), відновлення зношеної ділянки покриття робочих органів лопатей сталевго корпусу бурового долота діаметром 295,3 мм виробництва «Волгабурмаш», Росія (рис. 7) та відновлення зношених робочих органів лопатей бурової головки діаметром 212,7 мм виробництва «Бурінтех», Росія (рис. 8).

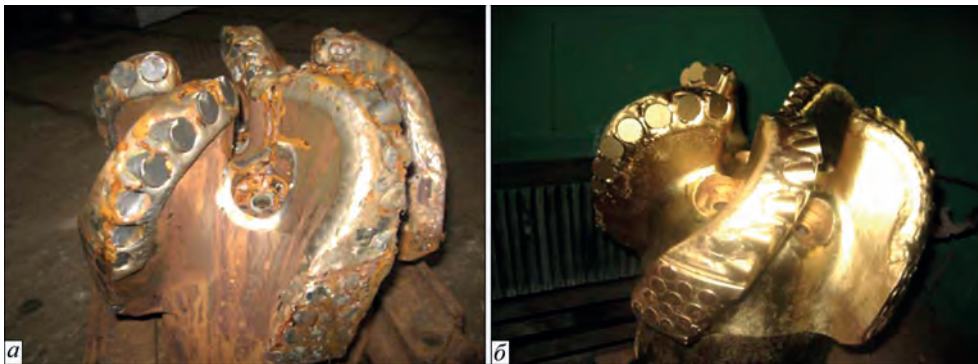
Рис. 7. Цільнофрезероване сталеве долото діаметром 295,3 мм виробництва «Волгабурмаш» (Росія): до (*а*) та після ремонту (*б*)

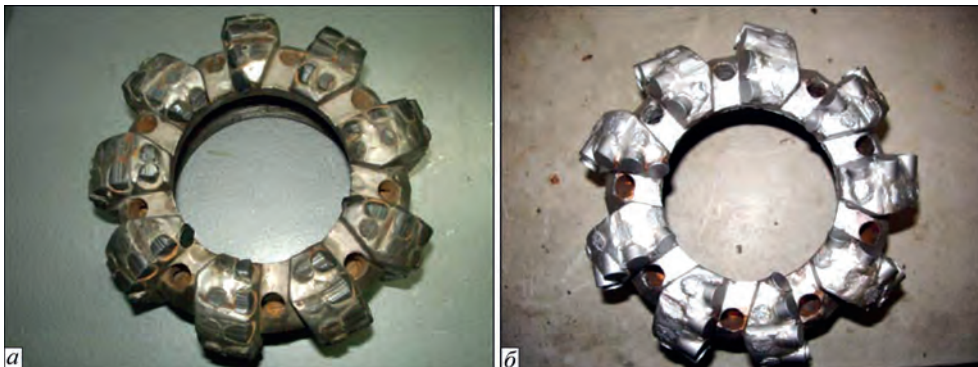
Рис. 8. Цільнофрезерована бурова головка діаметром 212,7 мм виробництва «Бурінтех» (Росія): до (*а*) та після ремонту (*б*)
