ФАКТОРЫ ГИБЕЛИ ПТИЦ НА ЛИНИЯХ ЭЛЕКТРОПЕРЕДАЧИ СРЕДНЕЙ МОЩНОСТИ (35-110 КВ) В СЕВЕРНОМ ПРИАЗОВЬЕ

А.И. Бронсков¹, Г.Г. Мосин¹, М.А. Бронскова²

1 – Национальный природный парк «Меотида»

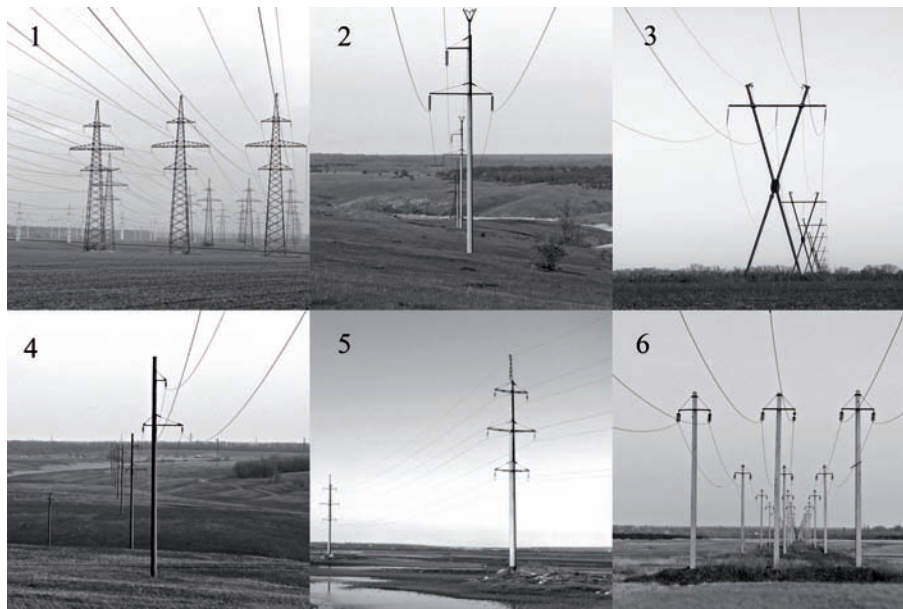
Рис. 2. Конструкции обследованных линий электропередачи средней мощности.

Площадка №1. ЛЭП мощностью 110 кВ четырьмя параллельными рядами тянется на 24 км на север от г. Мариуполь и состоит из 8 цепей на металлических опорах («бочки») (рис. 2.1). Кроме того, рядом расположены еще 2 линии других операторов мощностью 110 кВ и 2 линии 330 кВ. Таким образом, на полосе шириной около 300 метров расположено 8 параллельных рядов опор и 52 провода, составляющих существенную преграду для перелетов птиц. Эта полоса пересекает различные с/х поля (пашня, озимая пшеница) и 7 разделяющих их лесополос. Учитывая то, что расстояние между

Площадка № 2, длиной 2.0 км, расположена на линии ВЛ-110 кВ западнее с. Анадоль Волновихского р-на (рис. 2.3). Три провода цепи расположены горизонтально на двойной металлической опоре. Линия пересекает поля пашни, озимой пшеницы и скошенного подсолнечника. В 250 м на запад проходит лесополоса и трасса Донецк – Мариуполь.

Площадка №3, длиной 3км, расположена вдоль ЛЭП мощностью ВЛ-110 кВ западнее с.Касьяновка Володарского р-на (рис. 2.2), состоящей из 3 проводов цепи и 1 провода заземления на круглых бетонных опорах. Линия пересекает участок пастбища в петрофитной степи на берегу Кальчикского водохранилища. С севера непосредственно к линии примыкают кустарниковые насаждения, а с запада – водохранилище.

Площадка №5, общей длиной 8 км, располагалась вдоль ВЛ-35кВ, которая состоит из 2 цепей на круглых бетонных опорах с металлическими траверсами и вертикальным двухрядным расположением проводов (рис. 2.5). Первые 2 км она пролегает по материковому склону со степной растительностью, затем поворачивает на юг и еще 2 км идет по солончаковому лугу с редкой древесно-кустарниковой растительностью, а последние 4 км - между мелководными солеными лиманами и солончаками на Белосарайской косе.

Площадка №6, длиной 4 км, располагалась вдоль двухцепной ВЛ-35 с тремя бетонными опорами и горизонтальным расположением проводов (рис. 2.6) на Кривой косе и проходила через солончаки и мелководные соленые лиманы в пределах НПШ «Меотида».

Fig. 2. Design of the surveyed medium voltage power lines.

In steppe areas and agrocenoses we examined five construction types of medium voltage power lines (35-110 kV). The highest death density was recorded in site 1, consisting of 12 chains of 110 kV (chain is a set of several wires, usually 3, required for electric energy supply) on 6 rows of poles with different designs (Fig. 2.1). The death density on 2-chain 110 kV power lines on concrete poles was lower (Fig. 2.5), and the lowest on 1-chain lines of the same voltage (Fig. 2.2). There were no dead birds under a 110 kV line with horizontal wires (Fig. 2.3) and under a 1-chain 35 kV line on concrete poles (Fig. 2.4).

Power lines with two chains and vertical wires (Fig. 2.5) appear to be the greatest threat to birds. The negative effect is enhanced when there are several lines located close to each other.

Найбільшу загрозу для птахів становлять лінії з двома цепами і вертикальним розташуванням дротів (мал. 2.5). Негативна дія посилюється при розташуванні декількох ліній поруч.

В степи и агроценозах были обследованы ЛЭП 5 конструкций (табл. 2, рис. 2). Ожидаемо самой опасной для птиц оказалась ЛЭП на контрольной площадке №1. При относительно невысокой плотности встреченных здесь птиц, на ней обнаружено наибольшее количество мертвых особей и их остатков. Здесь наблюдается и самый разнообразный видовой состав погибших птиц: 2 дрофы, лебедь (*Cygnus sp.*), 5 соколообразных, ушастая сова (*Asio otus*), а также серая куропатка (*Perdix perdix*) и воробьинообразные. Это объясняется тем, что полоса из 50 параллельных проводов, широко разнесенных как в горизонтальном, так и в вертикальном направлении, работает как своеобразные ловчие сети.
