АДАПТАЦІЙНИЙ ПОТЕНЦІАЛ ФІТОЦЕНОЗУ ЕНЕРГОЗБЕРІГАЮЧИХ ЗЕЛЕНИХ ПОКРІВЕЛЬ

***Анотація.** Розглянуто адаптаційний потенціал фітоценозу енергозберігаючої зеленої покрівлі степового типу. Встановлені строки формування стійкого степового рослинного співтовариства. Виявлено перспективний асортимент рослин в умовах помірно-континентального клімату.*

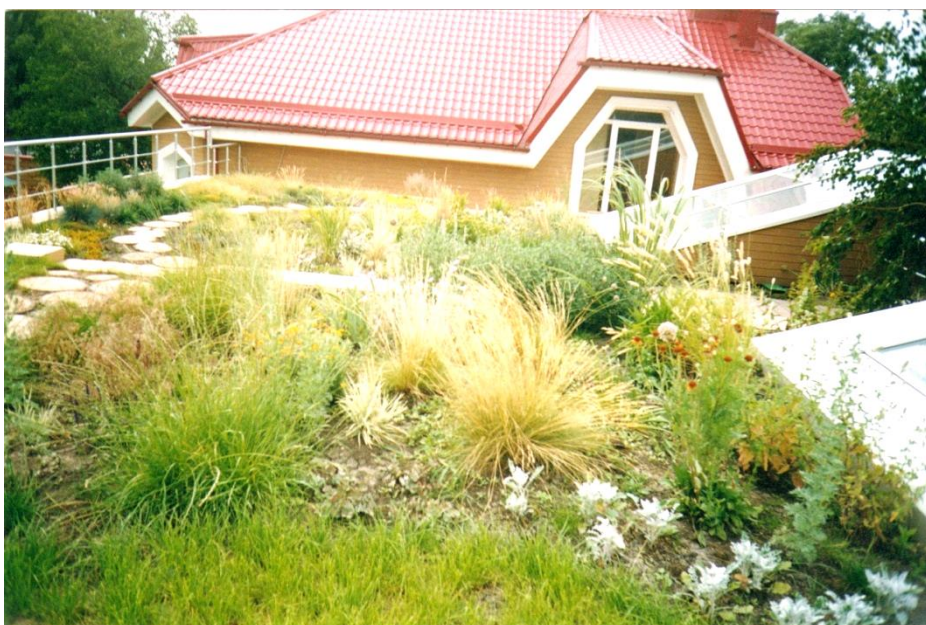
Рис. 1 – Інтенсивна зелена покрівля зі степовим типом озеленення

прополки бур'янів і розпушування ґрунту. Висадка рослин здійснювалася в кінці літа (третя декада серпня) – на початку осені, коли спала спека. Використовувалися рослини кількох типів: багаторічні ковили, газон, почвопокровні і квітучі трави. Навантаження з композицій рослин розподілялося таким чином, щоб найважчі її частини припадали на несучі конструкції, тобто знаходилися по кутах. Найважчими композиціями були композиції з ковили і квітучого різнотрав'я (осоки, декоративних луків). У місцях, де були відсутні композиційні форми, висівали газон і використовували почвопокровні багаторічники: седуми та ін. Завдяки застосовуваним рослинам і композиціям, ми намагалися надати зеленому даху максимально природний степовий вигляд (рис. 1).

Об'єктом наших досліджень була плоска покрівля приватного будинку, піднята над поверхнею землі на висоту 12 м. Загальна площа покрівлі становить 1443,75 м². При цьому площа території, що озеленюється, становить 200 м². Було зроблено інтенсивне озеленення покрівлі (передбачається можливість виходу людей на дах) зі степовим типом озеленення. Даний тип озеленення найбільш прийнятний для посушливих кліматичних умов регіону. У нашому випадку створення зеленої покрівлі здійснювалося спільно з архітекторами і будівельниками, використовувалося 9 підготовчих шарів [1, 2]. Шар ґрунтового субстрату робився на основі ґрунту, піску, керамзиту, перліту, торфу, глини і подрібненої кори. Товщина шару – 0,80 м (з урахуванням ущільнення). Для додаткового зволоження ґрунту на даху був встановлений автополив. З метою дотримання техніки безпеки вся поверхня даху була обнесена парапетом заввишки близько 1 м. В межах композиційної частини даху для полегшення ходіння і поливу були прокладені спеціальні доріжки з кераміки, що нагадують деревні спиляти.
