### МОНІТОРИНГ ЛІВАДІЙСЬКОГО ПАЛАЦУ ПРИ ЗМІНАХ ФІЗИКО-МЕХАНІЧНИХ ХАРАКТЕРИСТИК ҐРУНТІВ ЦЕНТРАЛЬНОЇ ЛІВАДІЙСЬКОЇ ЗСУВНОЇ СИСТЕМИ

***Анотація.** Розглянуто систему моніторингу будівельних конструкцій Лівадійського палацу, який розташований на Центральній Лівадійській зсувній системі, та результати впливу зміни фізико-механічних характеристик ґрунтової основи на деформування палацу. Система моніторингу складається з високоточних акселерометрів та інклінометрів. Всі датчики з'єднані в єдину систему з безперервним режимом передачі даних на центральний блок обробки даних.*

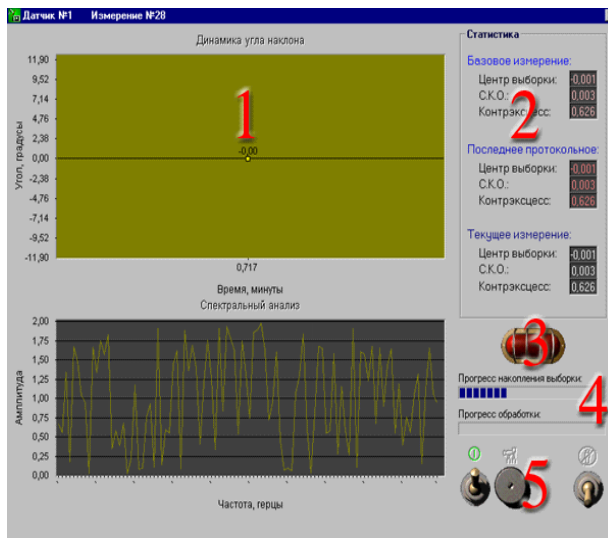
Рис. 7 – Користувальницька оболонка програми «Sensor»

обробку отриманих даних; виконувати архівування та накопичування отриманих даних і результатів первинної статистичної обробки. Програма «Sensor» реалізована у вигляді декількох взаємодіючих між собою блоків. Користувальницьку оболонку програми «Sensor» можна умовно розділити на 5 частин (рис. 7).

Тут:

1 – графік, що показує динаміку зміни спостережуваної величини (колір графіка змінюється в залежності від типу датчика: ■ – для статичних даних, ■ – для динамічних даних);

2 – результати роботи блоку статистичної обробки;

3 – індикатор зміни спостережуваної величини (супроводжується звуковим сигналом при наявності звукової карти і спеціального файлу horn.wav);

4 – індикатори накопичення й обробки даних;

5 – органи керування програми «Sensor».

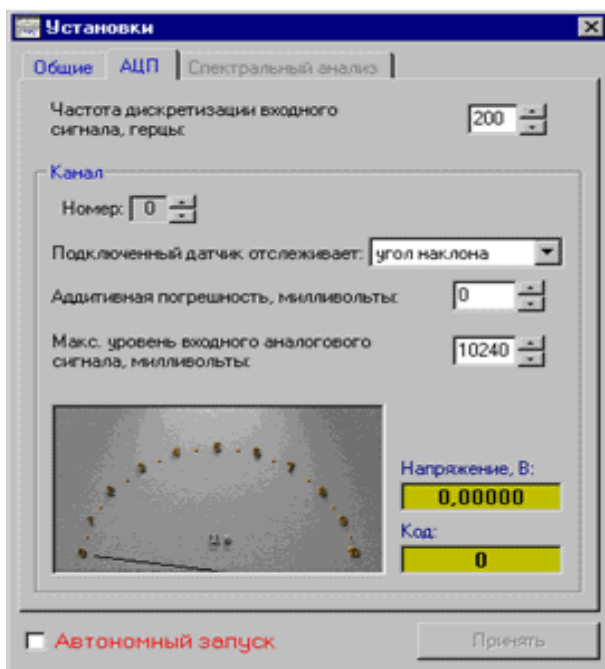
Рис. 8 – Блок аналого-цифрового перетворення

Інформація з інклінометричних датчиків по рівнобіжних каналах надходить на аналогово-цифровий перетворювач, керування яким реалізоване в блоці "АЦП" програми «Sensor» (рис. 8).

Пояснення до деяких параметрів блоку «АЦП»:

1. *Частота дискретизації вхідного сигналу*, Гц – для адаптації даного каналу програми «Sensor» під досліджуваний процес. При можливих динамічних режимах з частотою  $N$  Гц її необхідно задати у даному вікні настроявань аналогово-цифрового перетворювача, відповідно до теореми Котельникова – Найквіста, *установити частоту знімання сигналів* в  $2N$  Гц.

2. *Канал, номер* – номер каналу аналогово-цифрового перетворювача, до якого підключений  $i$ -ий датчик.

3. *Підключений датчик відслідковує* – тип вимірюваної фізичної величини.

4. *Адитивна погрішність, мілівольт* – адитивна погрішність вимірів по даному каналу.

5. *Максимальний рівень вхідного аналогового сигналу, мілівольт* – максимальний діапазон зміни напруги, що надходить з інклінометричного чутливого елемента по даному вимірювальному каналу.

6. *Напруга, В* – миттєве значення напруги по даному вимірювальному каналу.
