## GEOGRAPHIC INFORMATION TECHNOLOGIES FOR RESEARCH ECOSYSTEM OF KHORTYTSA ISLAND AT STATE OF WAR

**Abstract.** The work is devoted to solving the scientific and practical task of studying the impact of war on nature conservation areas using the example of Khortytsia Island, which is part of the Khortytsia National Reserve. The study used multispectral imaging data from the LANDSAT 5 satellite (MSI scanner). It is shown that as a result of the destruction of the Kakhovka Reservoir, the water level in the Dnipro River decreases, which affects the water bodies of Khortytsia Island (lakes and straits). It is established that there is a critical impact on the state of biodiversity of the island due to the reduction in the area of the water mirror in some lakes of the island or the disappearance of lakes in general. Key critical impacts for the ecology of the island ecosystem were identified, such as lowering the water level, changes in the river flow, and reducing the oxygen potential of the hydroecosystem. Conclusions were drawn on the need for detailed monitoring, implementation of restoration programs, and improvement of water quality.

## ГЕОІНФОРМАЦІЙНІ ТЕХНОЛОГІЇ ДОСЛІДЖЕННЯ ЕКО

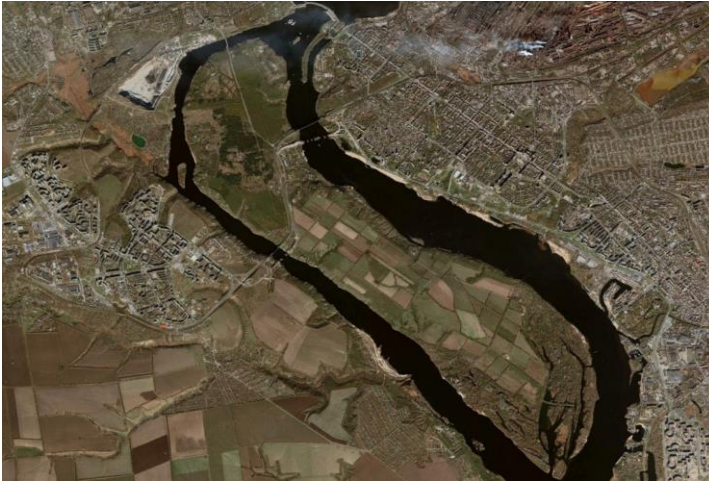
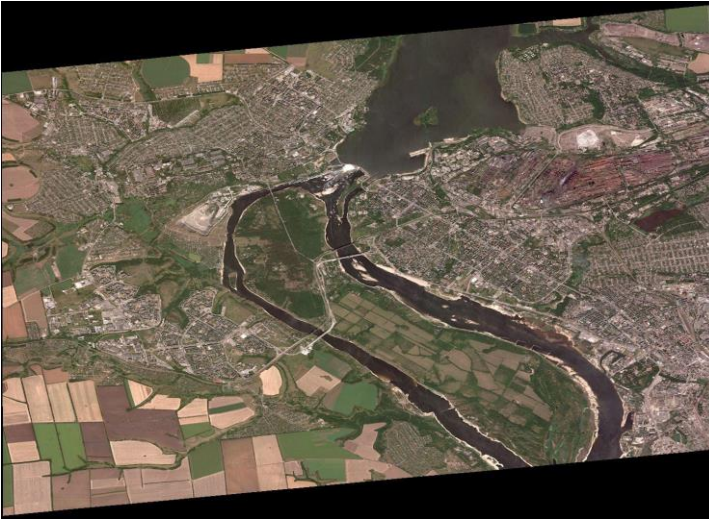
Рис. 2. Космічні знімки супутника «LANDSAT-5» острова Хортиця 10.2014 (А) та 06.07.2024 (Б)

Руйнування Каховського водосховища призвело до серйозних змін у гідрологічному режимі Дніпра. На рис. 2 наведений космічний знімок супутника «LANDSAT-5» острова Хортиця в жовтні 2014 року та 06 липня 2024 року. Їх порівняння свідчить про суттєве обміління Дніпра навколо острова Хортиця.

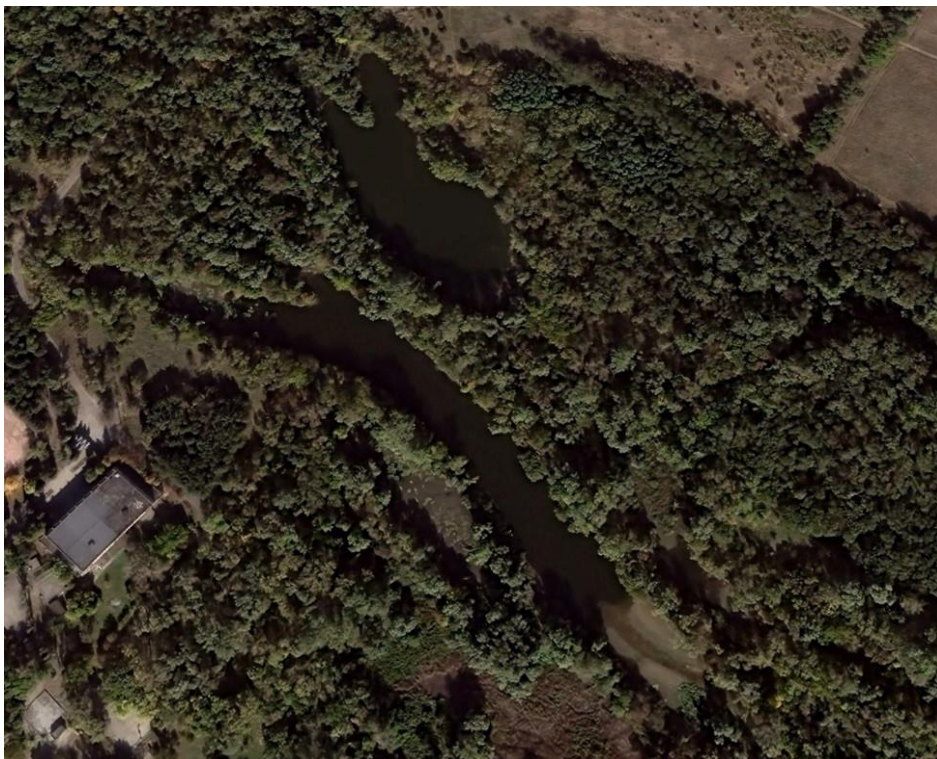
Рис. 8. Космічний знімок озера Домака 1.10.2014 (А) та 8.07.2024 (Б)

Озеро Домака повністю висохло, його дно – це піскові відкладення (рис. 8). Це підтверджено як у ході проведеної експедиції, так і за даними космічних знімків.

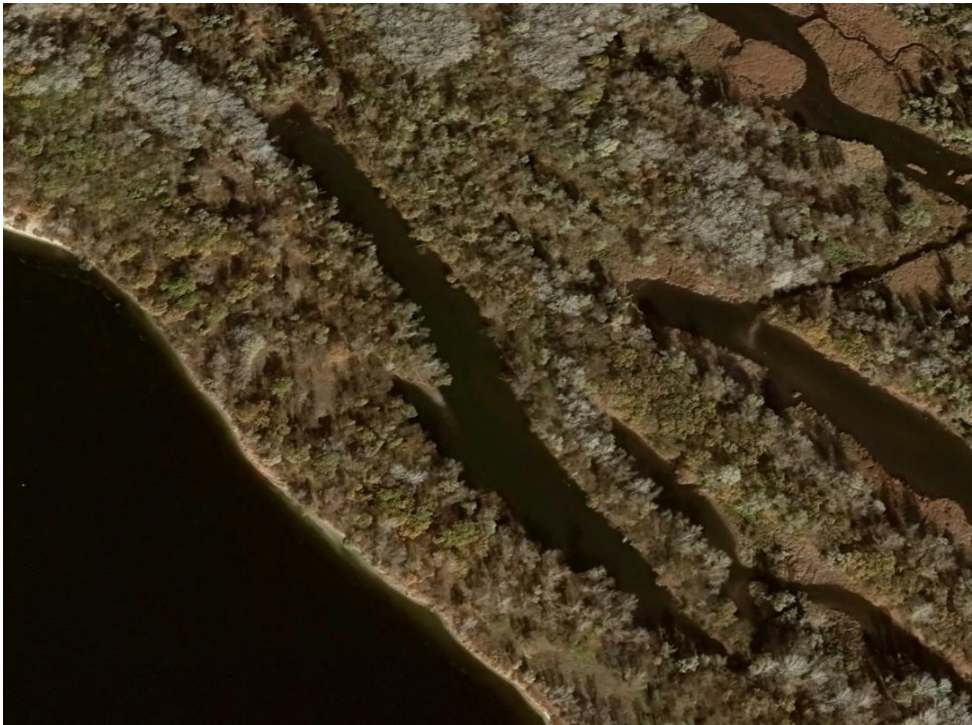
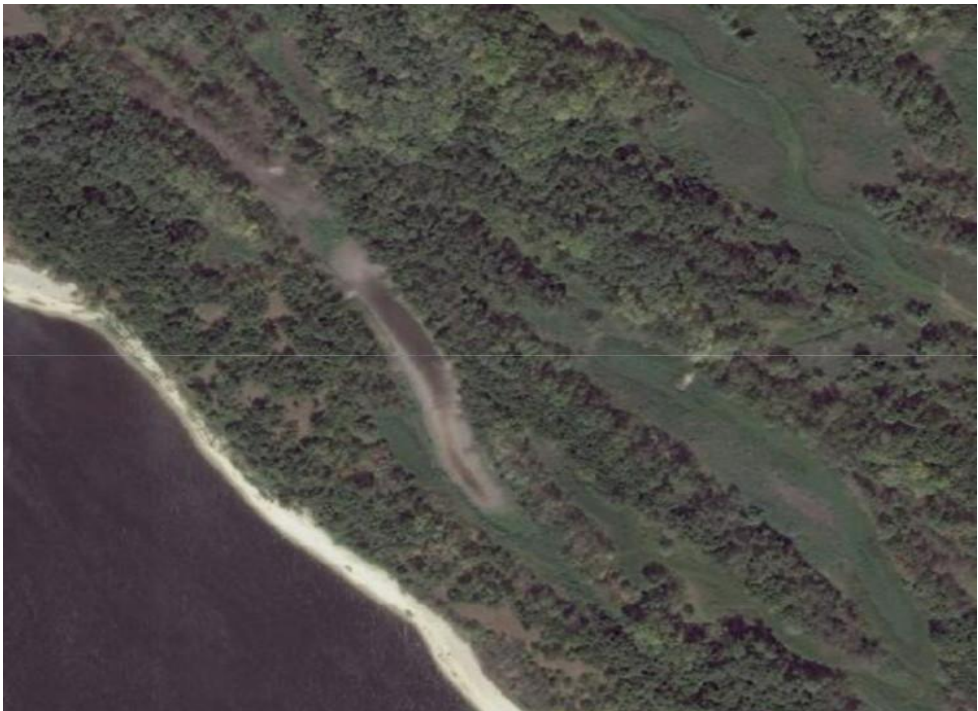
Рис. 9. Космічний знімок озера Прогній 1.10.2014 (А) та 8.07.2024 (Б)

Щодо озера Прогній, то на рис. 9 наведені космічні знімки озера у жовтні 2014 року та станом на 08.07.2024 р. На рис. 10 наведені фотографії того, як зазначене озеро виглядало 10 років тому (у серпні 2014 року) і станом на 30 серпня 2024 року. Як бачимо, озеро припинило своє існування. Якщо рік тому ще були залишки води, то сьогодні – вони повністю відсутні.

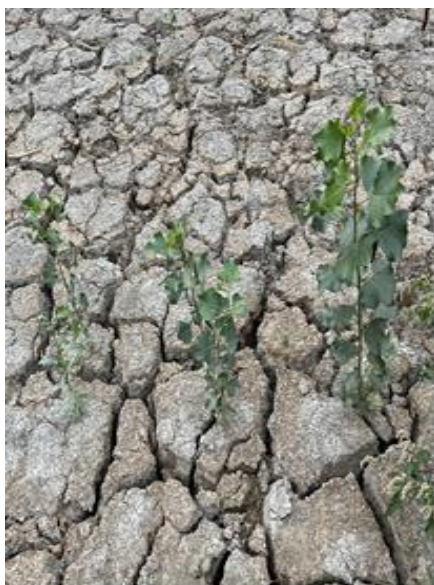
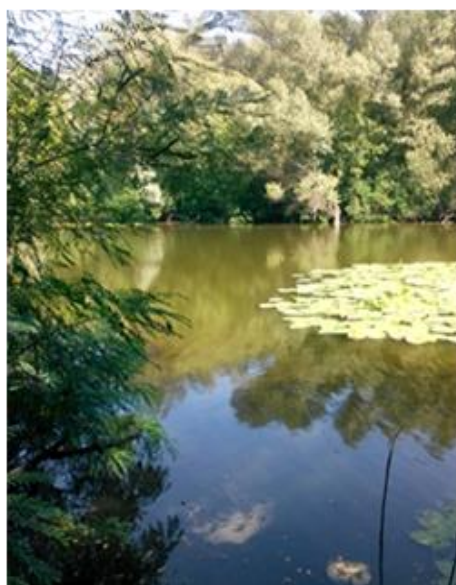
Рис. 10. Знімки озера Прогній на острові Хортиці Запорізької обл.: а – фото дна висохлого озера 30 серпня 2024 року; б – фото озера 24 серпня 2014 року
