ЗАПАДНАЯ ЧАСТЬ СЕВЕРНОЙ ОБОРОНИТЕЛЬНОЙ ЛИНИИ РИМСКОЙ ЦИТАДЕЛИ В ОЛЬВИИ

Дмитрий Хмелевский

Институт археологии НАН Украины
Украина, 04210, г. Киев, пр. Героев Сталинграда, 12
e-mail: hmelevskij68@mail.ru

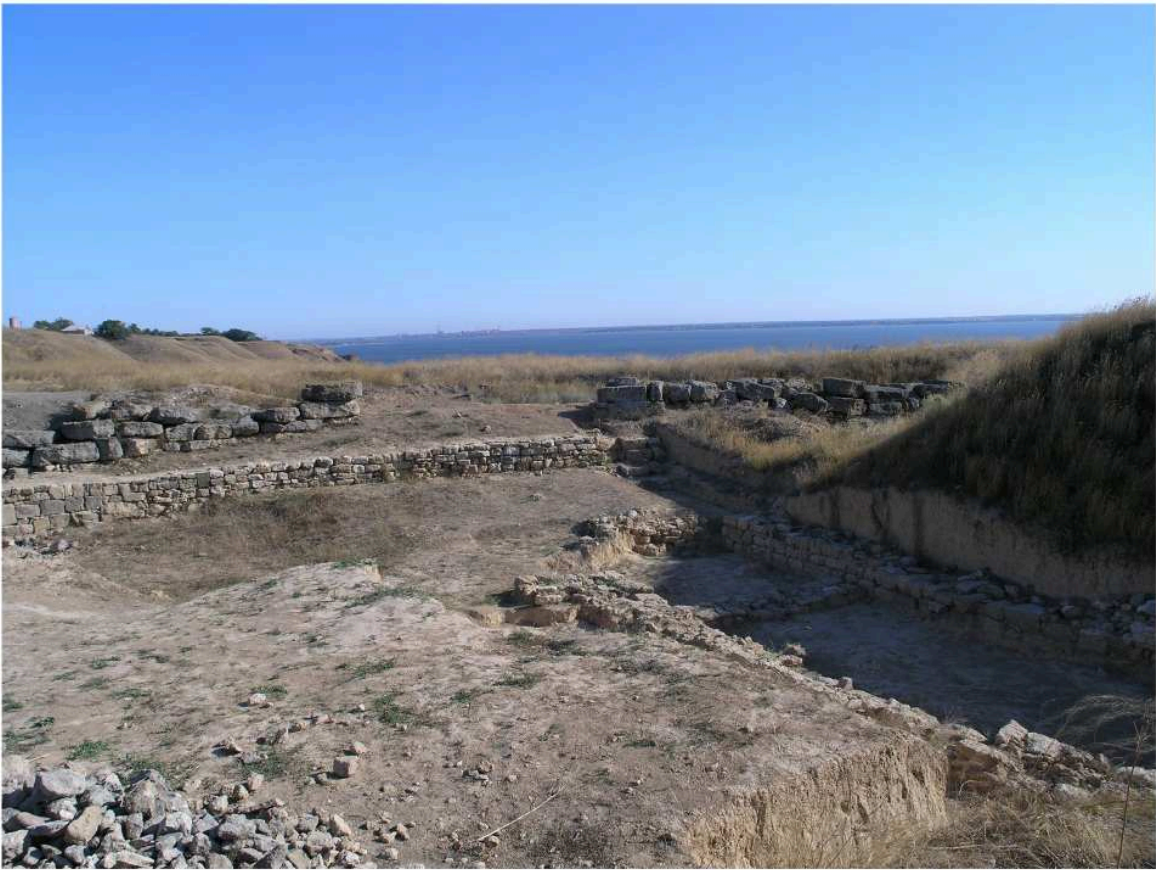
Рис. 1. Северная часть цитадели. Куртины № № 6, 8. Помещение “казармы”. Вид с Ю-З.

Куртины (№ 6 и 8) сохранились более или менее в том же виде, что и во время раскопок. Однако, их техническое состояние ухудшилось – не хватает камней, некоторые из них сдвинуты с места, раствор из швов между камнями вымыт. Центральная куртина (№ 6) выложена по двухслойной постелистой системе. Она состоит из 1-3 рядов прямоугольных и полигональных рваных по слою плит, уложенных постелью. Толщина около 3,0 м, длина 7,48-10,07 м, высота 1,4 м. Северо-восточная куртина (№ 8) в сохранившейся части по конструкции аналогична центральной. Ее толщина не одинакова и составляет возле восточного конца около 2,3 м, западного около 2,6 м, а в центральной части иногда доходит до 3,4 м. Сохранившаяся длина куртины 24,87 м, высота 1,5 м. Промежуток между куртинами № 6 и 8 составляет 6,45-8,0 м. Обе куртины были выложены на глинистом растворе [7; 8; 9] (табл. 1, рис. 1).

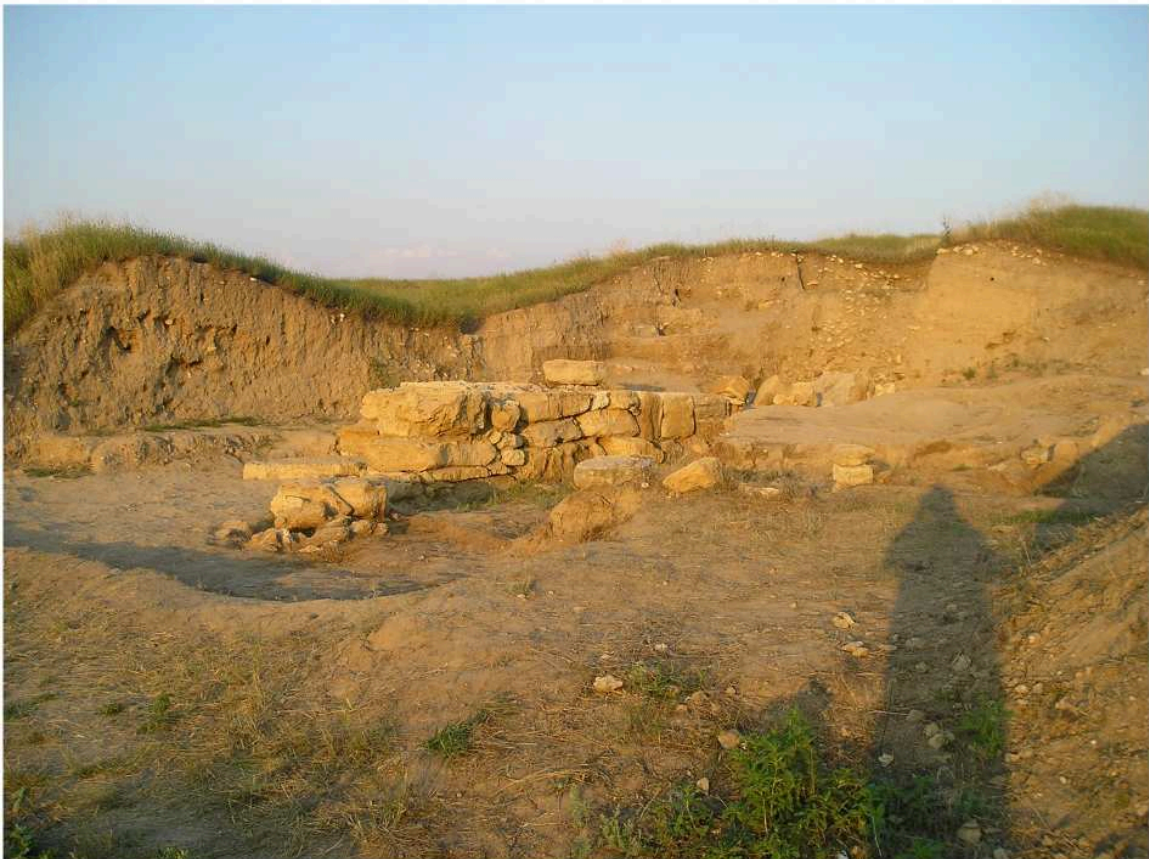
Рис. 2. Западная прирезка. Северо-западная куртина № 77. Вид с С-В.

Основным достижением работ на прирезке в 2011-2015 гг. явилось открытие части оборонительной куртины [15; 16; 17; 18; 19; 20] (табл. 1, рис. 2; табл. 2. рис. 3, 4).

Стена № 77 (северо-западная куртина) (табл.) расположена по оси 3-В в створе с пилоном № 10 и фрагментом куртины № 6 (2005-2007 гг.). Толщина кладки – 2,5-2,7 м, длина открытой части – 14,50 м, высота – 1,26-1,35 м. Раскрыт северный фасад и верхний уровень южного. Кладка трехслойная, постелистая. Сохранилось от одного до четырех рядов. Материал известняк – прямоугольные и полигональные блоки, плиты (длиной до 1,2 м), крупный и средний известняковый бут, сложены на глине. Притеска неплотная. Из подобных камней сложены куртины № 6 и № 8. Подошва кладки лежит на плотном желтоглинистом грунте. В северном и восточном направлении, были выявлены восточная вымостка № 90, к северо-востоку от нее фрагмент «башни № 88» и фрагмент северо-восточной вымостки № 91.

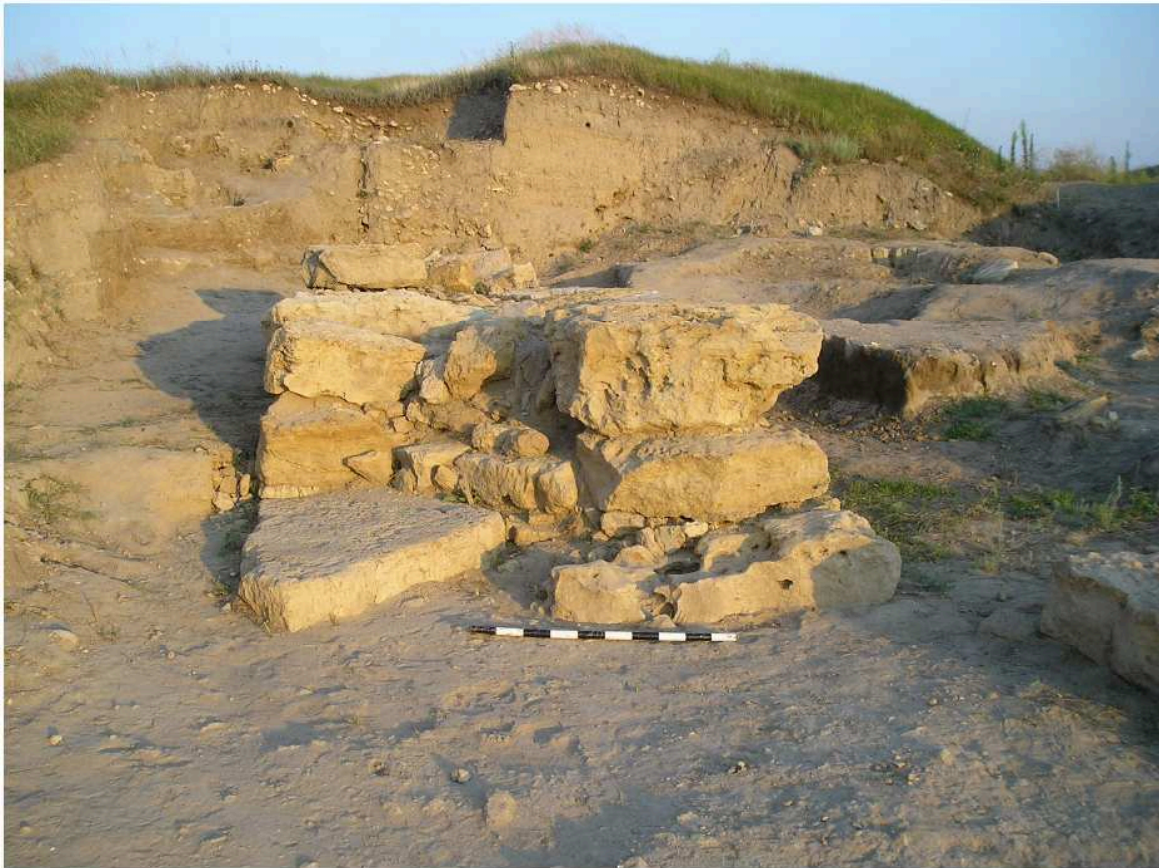
Рис. 3. Западная прирезка. Куртина № 77. Вид с В.
