ОЦЕНКА ТЕХНОГЕННЫХ ВОЗДЕЙСТВИЙ НА ИСТОРИКО-АРХИТЕКТУРНЫЕ ПАМЯТНИКИ КИЕВО-ПЕЧЕРСКОЙ ЛАВРЫ

ASSESSMENT OF TECHNOGENIC INFLUENCE ON HISTORICAL AND ARCHITECTURAL MONUMENTS OF KIEV-PECHERSK LAVRA

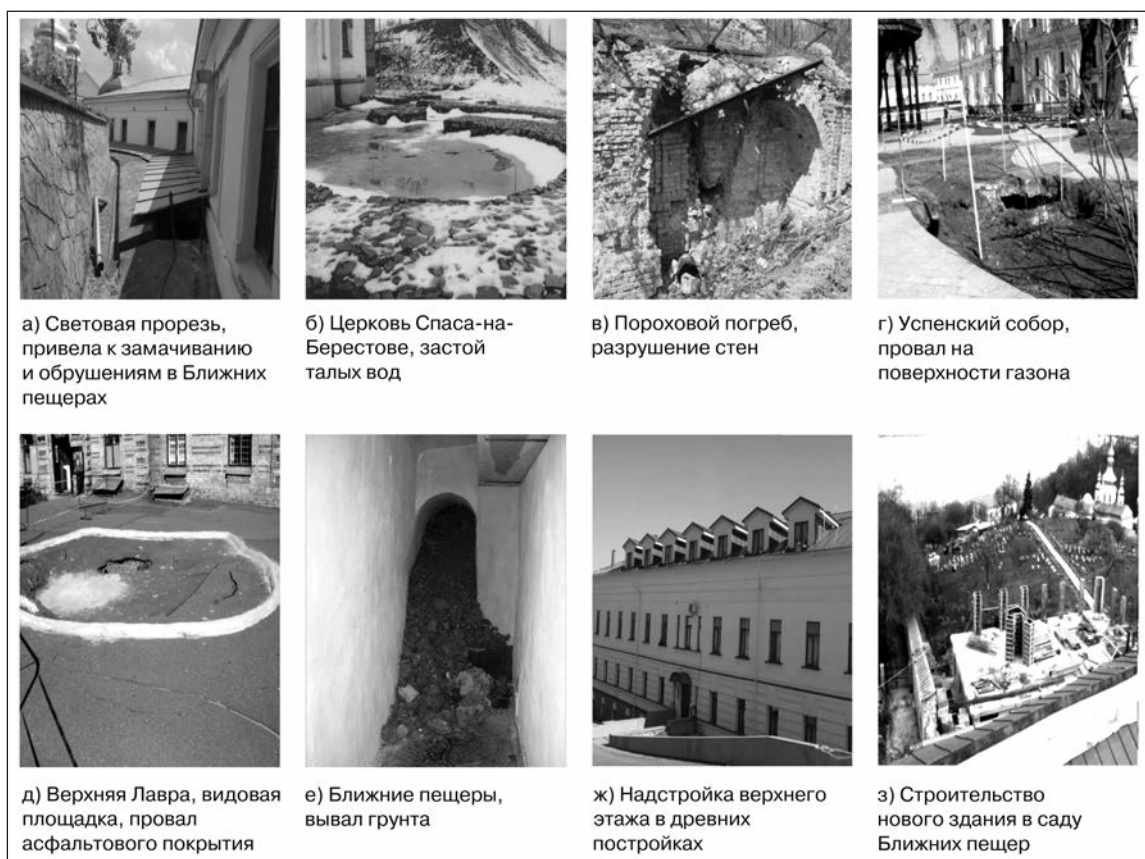
После установления основных типов геологической среды были изучены основные деформации существующих сооружений и определено влияние каждого из видов техногенной нагрузки (М – механической, Г – гидродинамической, М+Г – комплексной) либо их комплекса, которое привело к негативным разрушительным процессам на территории Заповедника. Ниже приведены результаты мониторинга состояния зданий и сооружений Киево-Печерской Лавры за период 1985-2014 гг. и причины их возникновения (табл. 2). Зафиксированные в период 1985-2014 гг. деформации грунтов и сооружений, а также примеры неудачной модернизации зданий приведены на рис. 1.

Рис. 1. Результаты техногенного воздействия на здания и сооружения Заповедника
Fig. 1. Results of technogenic influence on buildings and structures the Reserve

Год	Места и виды деформаций	Причины возникновения	Вид нагрузки
1	2	3	4
1985	Ближние пещеры. В процессе строительства и в дальнейшем произошли локальные деформации грунтов на многих участках пещер (рис. 1, а)	Строительство так называемой «световой прорези» (проект института «Киевпроект»). Устройство «световой прорези» привело к аккумуляции поверхностных вод и их инфильтрации в пещерный лабиринт. В результате произошло замачивание и обрушения грунтов на многих участках Ближних пещер	М+Г
1988	Ближние пещеры. Предавальной деформация стены центрального входа		
1988-1990	Дальние пещеры. Аварийное замачивание одного из участков	Пересечение участка Дальних пещер (сверху) дренажной штольней	М+Г
1991	Церковь Спаса-на-Берестове. Переувлажнение и трещины на стенах, ухудшение микроклимата и повреждения ценной настенной живописи (рис. 1, б)	Снятие 1,5-метрового слоя грунта вокруг церкви в ходе «благоустройства территории» (проект института «Киевпроект») вызвало застаивание дождевых и талых вод	М

1992-2005	Пороховой погреб. Разрушительные деформации стен (рис. 1, в)	Неорганизованная система поверхностного стока и оплывание грунтов на откос	Г
1993	Трапезная палата на Верхней Лавре. Провал асфальтового покрытия и образование открытой воронки объемом около 60 м ²	Крупная утечка из водопровода и замыв пульпой участка подземного (митрополичьего) хода к Успенскому собору	Г
1997	Сад у Ближних пещер. Оползень-оплывина объемом около 100 м ³	Длительная утечка из водопровода	Г
1998-2000	Восстановление Успенского собора. Деформированы древние фундаменты и культурный слой под ними. Значительно ослаблен грунтовый массив под Собором, созданы предпосылки для более интенсивного выноса мелкозема в штольневые дренажи и изменений гидрогеологического режима, создан эффект подземной плотины (рис. 1, г)	Использование глубоких свайных фундаментов (проект институтов «Киевпроект» и «Укрпроектреставрация»). Проходка 700 свай диаметром 219 мм и глубиной до 20 м. Частичное разрушение «перепадного» дренажного колодца	М

1	2	3	4
2003-2006	Нижняя Лавра. Увеличение риска повреждения памятников из-за проведения новых водоводов и утечек из них	Сооружение четырех новых двухэтажных зданий	М
2005	Верхняя Лавра, видовая площадка. Провал асфальтового покрытия глубиной до 1,0 м и площадью 15 м ² , вывалы кирпичей из высокой подпорной стенки, которая удерживает склон ниже видовой площадки (рис. 1, д)	Усиление обводненности участка и повышение скорости фильтрации грунтовых вод за счет формирования обходного фильтрационного потока вокруг свайного основания Успенского собора	Г
2005	Сад Ближних пещер. Обрушение кровли участка подземного хода (так называемая «улица Батыем убиенных») длиной 5,0 м, вывал в него глинистого грунта объемом около 10,0 м ³ (рис. 1, е)	Интенсивная сельскохозяйственная деятельность монастыря – устройство и полив огородов	М
1992-2007	Нижняя Лавра (корпуса № 42, 43, 44, 46, 47, 55, 63, 64, 68, 69, 71) (рис. 1, ж)	Капитальные ремонты со значительными изменениями фасадов, фактические перестройки ряда памятников	М

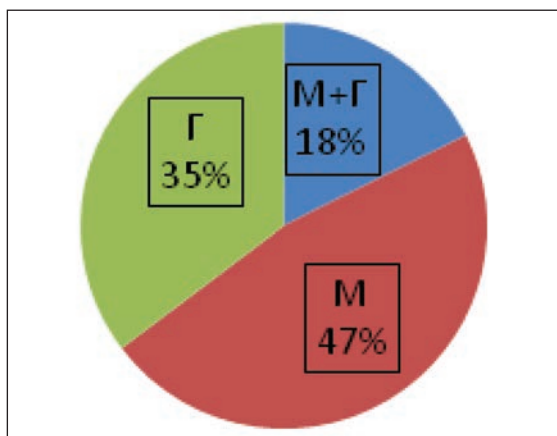
По результатам обработки данных наблюдений были установлены основные виды техногенной нагрузки, послужившие их причиной. Как видно из диаграммы (рис. 2), ведущую роль играют механические нагрузки (47%), затем гидродинамические (35%) и комплексные (18%).

Рис. 2. Диаграмма распределения вида техногенных нагрузок на здания и сооружения Заповедника по результатам мониторинга: М – механическое воздействие, Г – гидродинамическое, М+Г – комплексное
