## РЕМОНТ ПОЛЮСА ГИДРОГЕНЕРАТОРА-ДВИГАТЕЛЯ СВО 733/130-36 УХЛ4

**В**о время проведения капитального ремонта гидрогенератора Г-2 Киевской ГАЭС при высоковольтных испытаниях было обнаружено повреждение поясной изоляции полюса № 18.

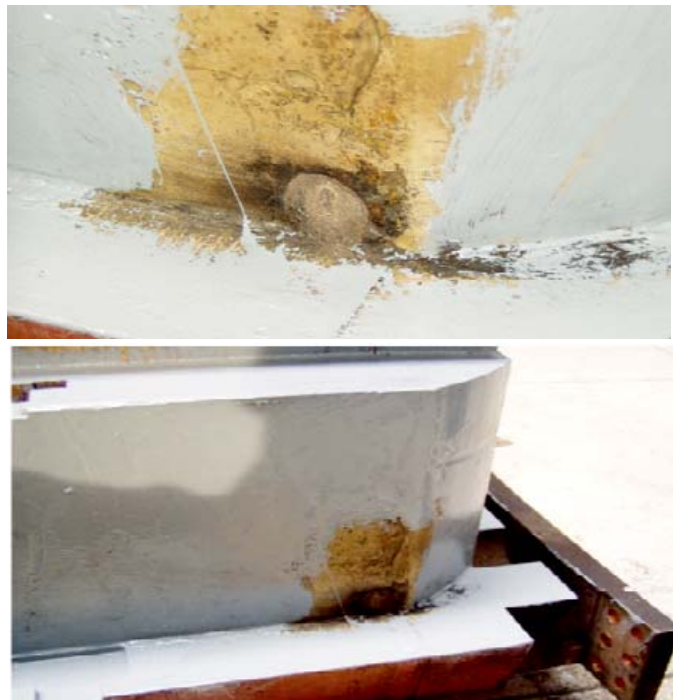
После демонтажа полюса с ротора и демонтажа катушки с полюса обнаружено расслоение и растрескивание поясной изоляции. В сложившейся ситуации возник вопрос об отправке полюса на завод, что в свою очередь значительно увеличивает срок ремонта. Нами было принято решение о ремонте полюса в условиях станции.

Рис. 1. Повреждение поясной изоляции полюса ротора ГД-1 Киевской ГАЭС

може застосовуватися для ремонту невеликих пошкоджень ізоляції полюса. На фотографіях представлений полюс ГД-1 Київської ГАЕС до і після ремонту з використанням шпатлівки "NOVOL PROFESSIONAL FIBER"

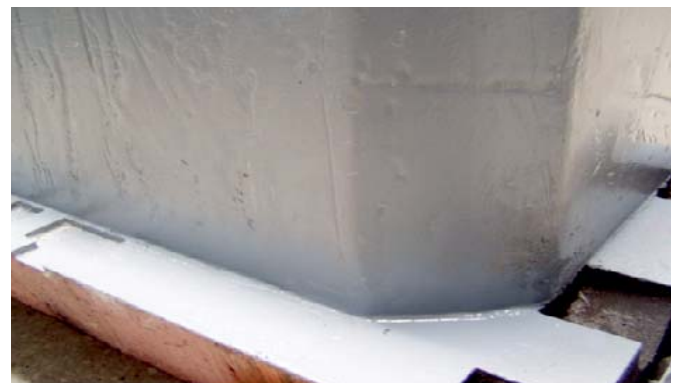
Рис. 1. Полюс ГД-1 Киевской ГАЭС после ремонта

- разборка полюса;
- снятие повреждённой изоляции;
- очистка поверхности полюса от остатков изоляции с последующей шлифовкой наждачной бумагой ;
- разметка и раскрой стеклотекстолита;
- нанесение клея на прямые участки полюса и приклеивание стеклотекстолита;
- нанесение шпатлёвки на скругления полюса;
- обработка шпатлёвки;
- электрические испытания поясной изоляции полюса;
- сборка полюса;

После ремонта полюс был подвергнут электрическим испытаниям согласно ГКД 34.20.302-2002 и признан годным к эксплуатации.

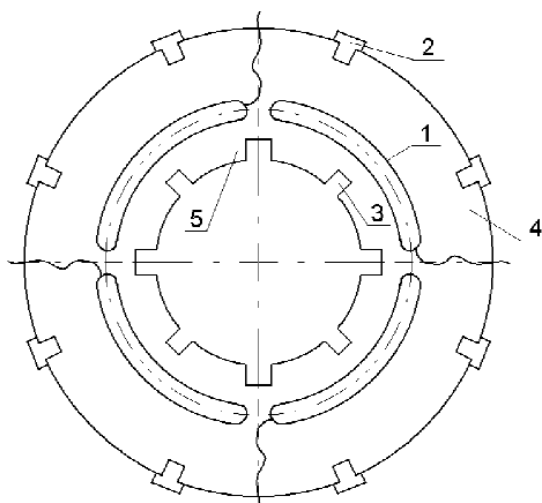
Для того, щоб контролювати весь масив магнітопроводу необхідно встановлювати велику кількість таких датчиків. Тому пропонується наступний спосіб ідентифікації локального розпресування. На визначеному радіусі встановлюються витки у вигляді дуг по колу в кількості  $n \geq 2p$  (Рис. 1). На рисунку для дво полюсної машини показано чотири витки. Розміри витка та їх кількість визначається місцем встановлення так, щоб наведена у витках електрорушійна сила (ЕРС) без великих похибок могла апаратно контролюватись і складала декілька Вольт. А місце встановлення дугоподібних витків визначає величину магнітного потоку, який пронизує витки.

Рис. 1. Приклад встановлення дугоподібних витків ( $n=4$ ) для вимірювання аксіальної складової індукції магнітного поля в шихтованому магнітопроводі статора ТГ (1 – вимірюючі дугоподібні витки; 2 – стяжні призми; 3 – пази; 4 – спинка магнітопроводу статора; 5 – зубцева зона магнітопроводу)

Такий спосіб контролю стану шихтованого магнітопроводу дозволяє визначити ряд діагностичних параметрів. Найбільш простим – є сигнали електро рушійна сила (ЕРС), наведеної в різних витках. Якщо в одному із витків ЕРС відрізняється від ЕРС, наведеної в інших, то це означає, що в місці установки даного витка спостерігається порушення пресування магнітопроводу.
