## Monastyr Chrystusa Zbawiciela w Wirowie

### Christ the Saviour Monastery in Wirow

Description of orthodox monastery in Wirow in Podlasie is presented. The monastery included an orthodox church of St. Anthony of Padua, two buildings and a monastery's branch in Molozhew. Information from architectural monument and construction registration cards, which were developed by the *Center for the Documentation* of monuments in Warsaw, is used. The illustrations of the plan of Wirow village and photos of monastic monuments, some of which had not survived to this day, are shown.

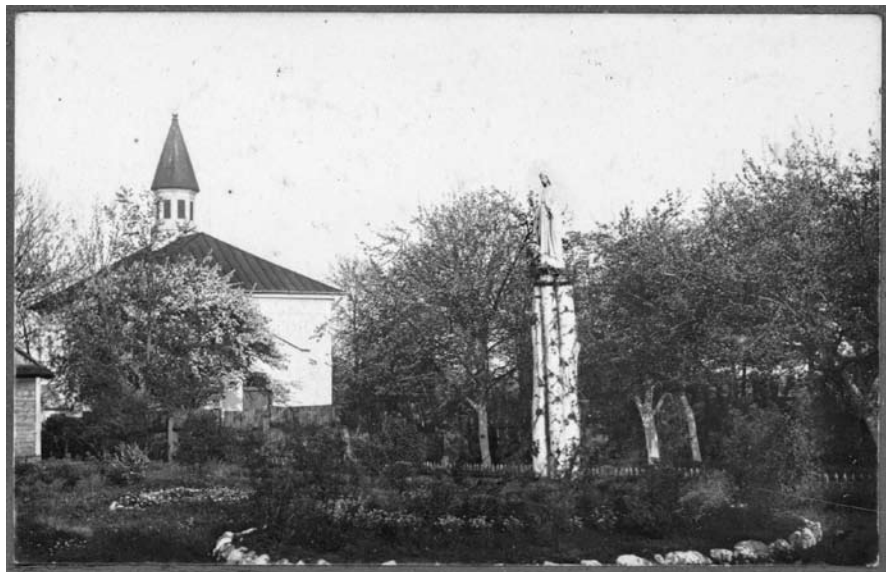
Il. 2. Widok ogólny kościoła św. Antoniego Padewskiego w Wirowe

Kolejną, tym razem murowaną świątynię pw. św. Antoniego Padewskiego, która przetrwała do dzisiaj, wystawił syn Franciszka, Antoni Kuszel razem z żoną Teresą z Załuskich. Budowa trwała od 1833 do 1836 r. Kościół pw. św. Antoniego Padewskiego umiejscowiony jest na wysokiej nadbużańskiej skarpie, na terenie cmentarza otoczonego murem ogrodzeniem (*il. 2*). Od południa sąsiaduje z dwukondygnacyjną dzwonnica,

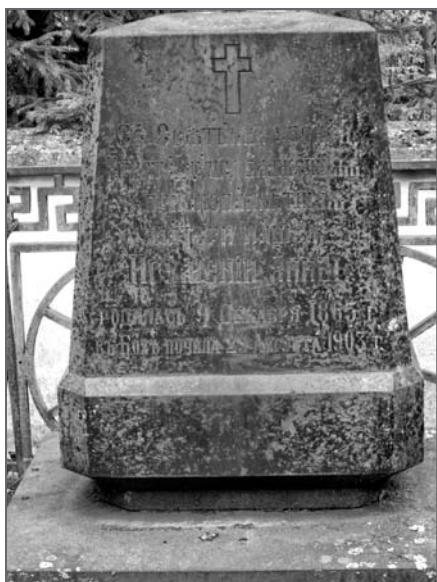
Il. 3. Grób przykościelny w Wirowe

przeprutą czterema otworami głosowymi w formie arkad – element architektoniczny, składający się z dwóch podpór (kolumn, słupów, filarów) połączonych u góry łukiem, i nakrytą dachem namiotowym, składającym się z kilku trójkątnych połaci (ich liczba jest zależna od zarysu planu budynku pokrytego takim dachem), schodzących się górną w jednym punkcie szczytowym. Na cmentarzu przykościelnym znajdują się nagrobki archimandryty (il. 3). Arkadija, zmarłego w 1912 r. i ihumeny (przełożona klasztoru) Anny, zmarłej w 1903 r. [4, s. 655].

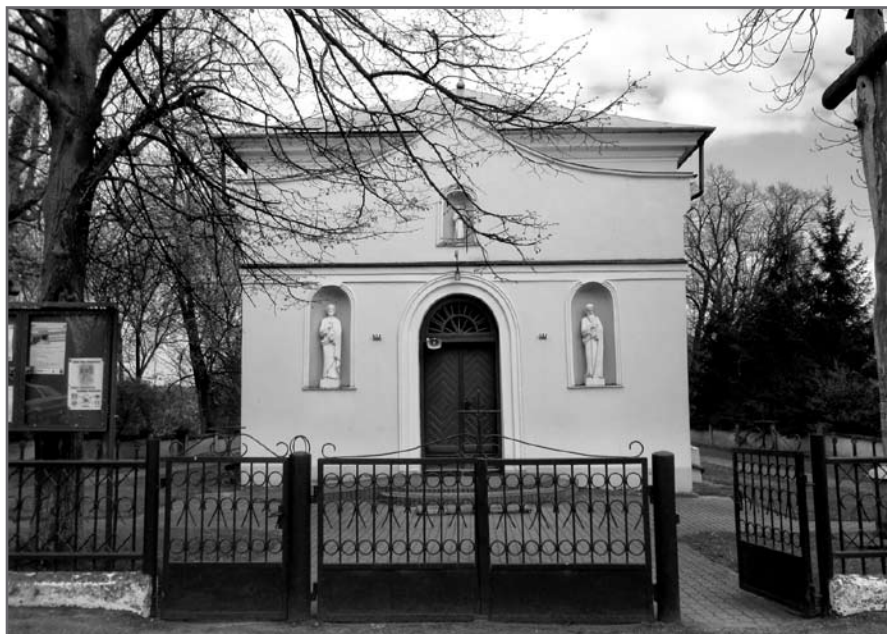
*Il. 4. Widok kościoła św. Antoniego Padewskiego w Wirowie z przodu*

Kościół jest orientowany, zwrócony prezbiterium w kierunku rzeki. Obecnie do jego fasady (główna elewacja budynku odróżniająca się od pozostałych okazałością, bogatszą kompozycją architektoniczną i dekoracyjnością, zawierająca zazwyczaj główne wejście do budynku) dostawiony jest również prostokątny przedsionek (*il. 4*).

Zwartą bryłę budynku nakrywa czterospadowy dach zwieńczony nad fasadą metalowym krzyżem. Elewacje obiega wąski gzyms kordonowy w formie wysuniętego przed lico ściany poziomego pasa, zazwyczaj profilowanego, wykonanego z cegły, kamienia, metalu, drewna, betonu, który stosowany jest jako osłona elewacji budynku przed zaciekami oraz w celach dekoracyjnych. Ten rodzaj gzymsu dzieli poziomo płaszczyznę elewacji i rozbudowane belkowanie (zespół belek ułożonych w jednej płaszczyźnie, zazwyczaj równoległe do siebie), wieńczące ściany. Składa się ono z profilowanego architrawu (epistyl, nadłupie, belka główna) o wysuniętej górnej listwie, gładkiego fryzu (pozioma część belkowania, zawarta między architrawem a gzymsem; element wystroju architektonicznego w postaci poziomego, ciągłego płasko-rzeźbionego lub malowanego pasa o rozmaitych motywach dekoracyjnych) i szerokiego gzymsu, tworzącego okap.

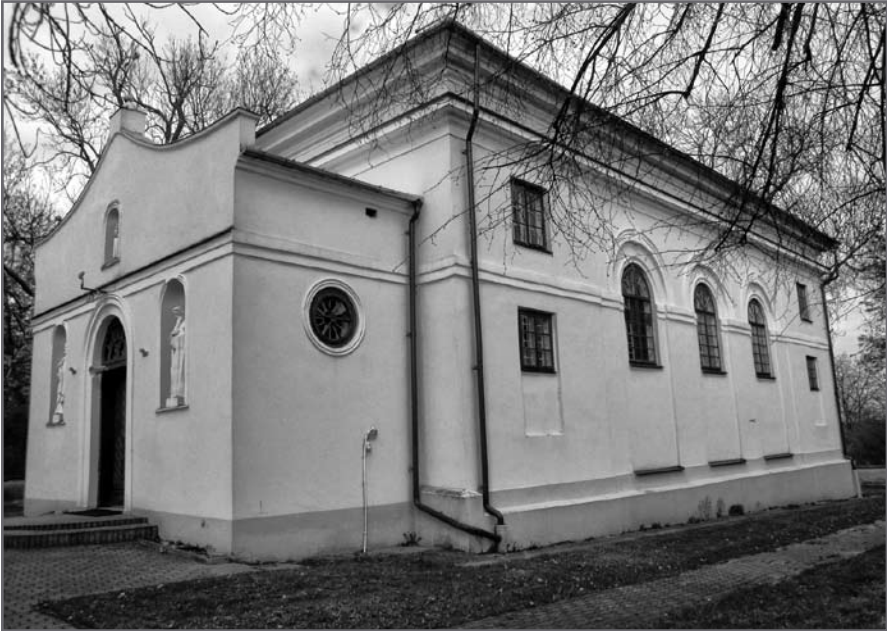
*Il. 5. Boczny widok kościoła św. Antoniego Padewskiego w Wirowie*

Środkowe partie elewacji są cofnięte, w elewacjach bocznych mieszczą się potrójne arkady o łukach, podkreślonych opaskami (listwa gładka lub profilowana, służąca do zakrycia styku drzwi i ściany w przypadku, gdy ich

powierzchnie leżą w jednej płaszczyźnie i są wykonane z różnych materiałów; może także występować w oknach, z kluczami w zwieńczeniu. Są one oprawą wysokich wielokwaterowych okien, zamkniętych pełnymi łukami.

W górnych kondygnacjach bocznych partii elewacji znajdują się kwadratowe okienka chóru muzycznego i łóż kolatorskich. Analogiczne okna, umieszczone na tle płytkich nisz w dolnej kondygnacji elewacji południowej, doświetlają kruchtę i zakrystię.

W elewacji północnej znajdują się jednoskrzydłowe drzwi do wschodniej kruchty, mieszczącej się przy prezbiterium, oraz płytka ślepa arkada w zachodniej części elewacji. Kruchta – przedsionek kościoła, usytuowany przed głównym wejściem, niekiedy także przed bocznym wejściem do naw lub zakrystii; jest to także wyodrębnione pomieszczenie wewnątrz kościoła, zwykle pod chórem muzycznym lub w dolnej kondygnacji wieży stojącej na osi fasady świątyni; czasem osobna przybudówka do bryły kościoła (narteks). Opracowana w podobny sposób elewacja wschodnia świątyni przepruta jest w górnej partii oknami: skrajne – kwadratowe, wielokwaterowe, doświetla łoże

kolatorskie, środkowe – półkoliste, podzielone gęstą kratownicą szprosów (listwa zamocowana w ramiakach lub w ościeżnicy, dzieląca skrzydło okienne, okno stałe, świetlik lub skrzydło drzwiowe na mniejsze pola, zaopatrzona w odpowiednie wręby do wstawienia szyb) i ujęte opaską z muru z kluczem w zwieńczeniu, otwarte jest na prezbiterium. Na bocznych osiach poniżej okien znajdują się płytkie ślepe arkady.

Również ściany zachodniego przedsionka obiega gzyms, będący przedłużeniem gzymsu kordonowego dzielącego elewację świątyni. Jego płaską fasadę zamyka szczyt o lekko wklęsłych górnych krawędziach, zasłaniający dwuspadowy dach i zwieńczony krzyżem na sześciennym postumencie (*il. 5*).

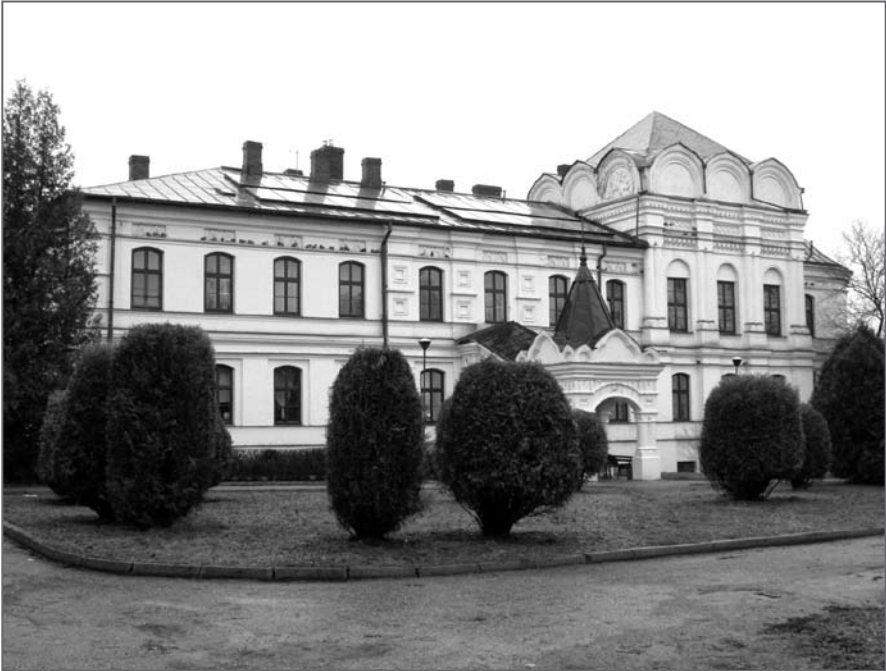
*Il. 7. Współczesny widok budynku klasztornego A*

W budynku A (il. 7) na parterze na narożach i między oknami znajdują się pilastry (płaski filar przyścienny, który pełni funkcję podpory lub elementu dekoracyjnego podziału powierzchni ściany albo obie te funkcje łącznie; stosowany także jako element obramienia otworów bramowych, drzwiowych, okiennych; występuje najczęściej w połączeniu z belkowaniem lub łukami), na piętrze pary półkolumn (kolumna, która wystaje z lica muru połową grubości). Całość wieńczy szerokie belkowanie, zgierowane w linii półkolumn, z kroksztynowym (architektoniczny element podtrzymujący, osadzony w ścianie i wydatnie wystający przed jej lico) gzymsem oraz fryzem zdobionym romboidalną kratką. Na gzymsie są wysokie płyciny (cienka deseczka w okładzinach ścian, wypełnienie lub okładzina skrzydła drzwi, w ścianie,

cokole, płaszczyźnie pilastra, często wgłębione, obramowane, gładkie lub wypełnione dekoracją), głęboko oprofilowane, po trzy na każdym z boków. Profilowanie – rodzaj zdobienia powierzchni elementów architektonicznych za pomocą jej podziału na części ciągłymi, równoległymi żłobkami, wałkami, listwami, opaskami, o niezmiennym profilu przekroju na całej ich długości.

Apsyda (półkoliste, półeliptyczne w planie pomieszczenie zamykające prezbiterium lub nawę świątyni) została opracowana tak jak korpus. Elewacja północna jest siedmioosiowa z ryzalitami narożnymi i środkowym. Naroża górnej partii ryzalitów opilastrowano. Ryzality (fragment budynku wysunięty z lica elewacji ku przodowi, stanowiący jego organiczną część) skrajne bez podziałów, środkowy z drzwiami do piwnicy i dużym oknem na piętrze. Elewacja szczytowa wschodnia jest pięcioosiowa, dwie osie apsydy, lekko przesunięte «na zewnątrz». Elewacja szczytowa zachodnia – trójosiowa, osie przesunięte na północ; na środkowej, w parterze, umieszczono wiatrołap (przedsionek) z drzwiami od południa [12].

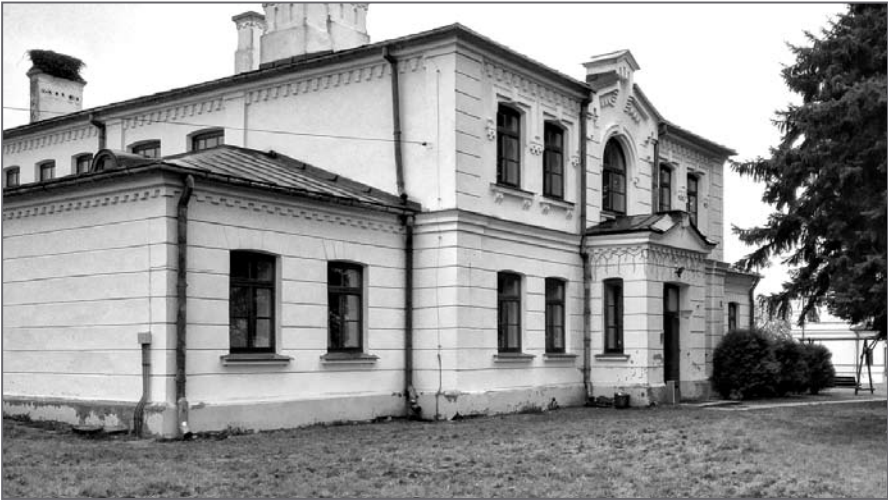
*Il. 9. Współczesny widok budynku klasztornego B*

Jest to budynek murowany, z ceglami na zaprawie wapiennej, obustronnie tynkowany (*il. 9*). Jego korpus jest na planie prostokąta, dwu-

półtraktowy, pięciodziałowy. Trakty (przedział budynku) są jednakowej głębokości, korytarz dwukrotnie węższy, działy różnej szerokości. Przy narożnikach południowych, od frontu i tyłu, znajdują się jednoprzestrzenne dobudówki, tworzące z korpusem rodzaj krzyża. Całość uzupełniają dobudówka północna dwu-pomieszczeniowa. W trakcie frontowym są cztery pokoje i hol, w trakcie tylnym sześć, różnej wielkości, pomieszczeń. Bryła jest mocno rozczłonkowana, złożona z kilku przylegających do siebie prostopadłościanów. Korpus budynku jest dwukondygnacyjny, nakryty czterospadowym dachem. Dobudówka północna dwukondygnacyjna, niższa od korpusu i o połowę od niego węższa, pokryta dachem trójpołaciowym. Trójpołaciowe dachy są także nad parterowymi dobudówkami północną i południową [12].

Elewacje zostały otynkowane, zwieńczone kroksztynowym gzymsem. Naroża ujęto boniowanymi pilastrami – dekoracyjnymi wykończeniami ze wewnętrznej powierzchni muru, polegające na ścięciu pod pewnym kątem lub wyprofilowaniu krawędzi poszczególnych, liczących mur ciosów lub płyt kamiennych oraz na odpowiedniej obróbce ich lica. Parter także boniowany, góra gładka. Elewacja frontowa: wschodnia jednoosiowa, trzy okienne osie przypadają na dobudówkę północną, w której na parterze są tylko drzwi.

Okna budynku na parterze są z boniowaną opaską nadokienną, okna piętra natomiast w profilowanych opaskach osadzone na gzymsikach, na konsolach – elementach architektonicznych w postaci ozdobnego wspornika kamiennego lub drewnianego, mający zazwyczaj formę esownicy lub woluty. Nad oknami umieszczono uszakowate (poszerzenie obramienia okiennego lub drzwiowego, akcentujące jego górne naroża) opaski z kliniec na środku, profilowane. (Kliniec – ociosany kamień lub element ceramiczny o kształcie klinowym lub trapezowym, stanowiący podstawowy konstrukcyjny element łuku i sklepienia). Elewacja zachodnia jest gładka, okna bez opasek, dziewięcioosiowa. Elewacja południowa została opracowana tak jak frontowa, pięćosiowa. Oś środkową podkreślono parterowym wiatrołapem, nakrytym dwuspadowym daszkiem oraz szczykiem nad gzymsiem wieńczącym. Okna na środku są półkoliście zwieńczone. Elewacja północna – trójosiowa, z parą okien dobudówki i oknem korpusu [12].

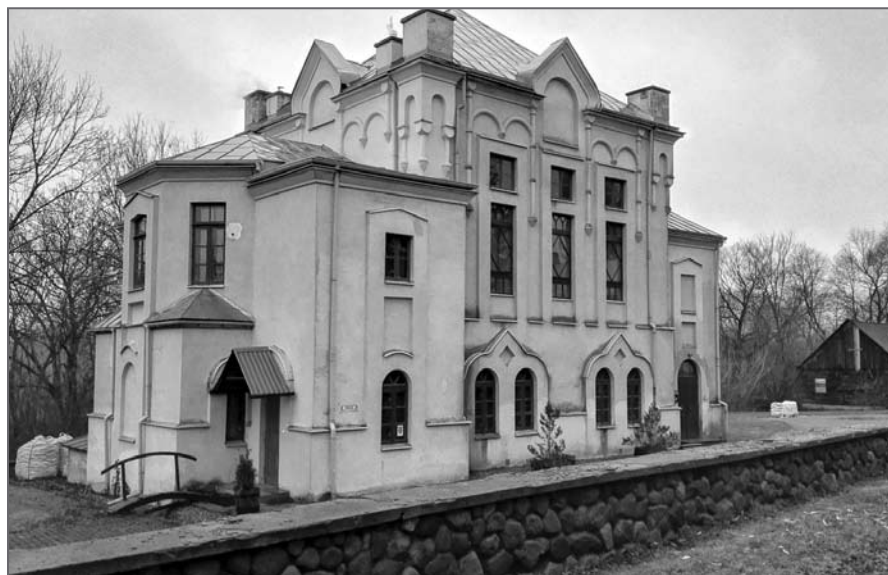
*Il. 10. Cerkiew św. Serafina*

[4, s. 654]. Rok wcześniej dom monasteru przeznaczono do przeróbki na «ciepłą cerkiew» dla siostr (*il. 10*). Obok niego poświęcono kamień węgielny pod ołtarz ku czci św. Serafina z Sarowa [1, s. 236]. W latach 1994–2000 odbudowano zrujnowaną cerkiew św. Serafina, gdzie obecnie mieści się plebania [4, s. 654].

Naprzeciw kościoła św. Antoniego Padewskiego znajdowała się drewniana plebania, zdobiona misternym ornamentem o rosyjskiej proveniencji. W 1904 r. obok niej wystawiono murowaną cerkiew pw. św. Serafina

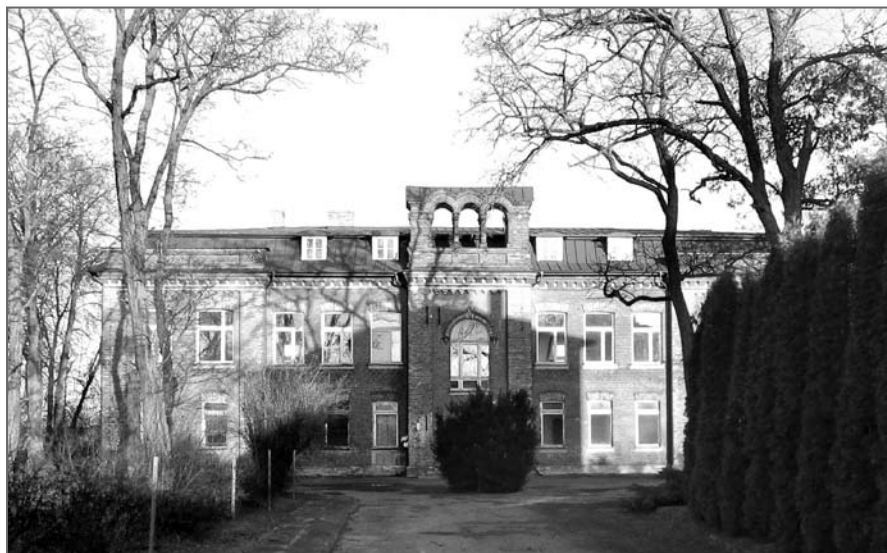
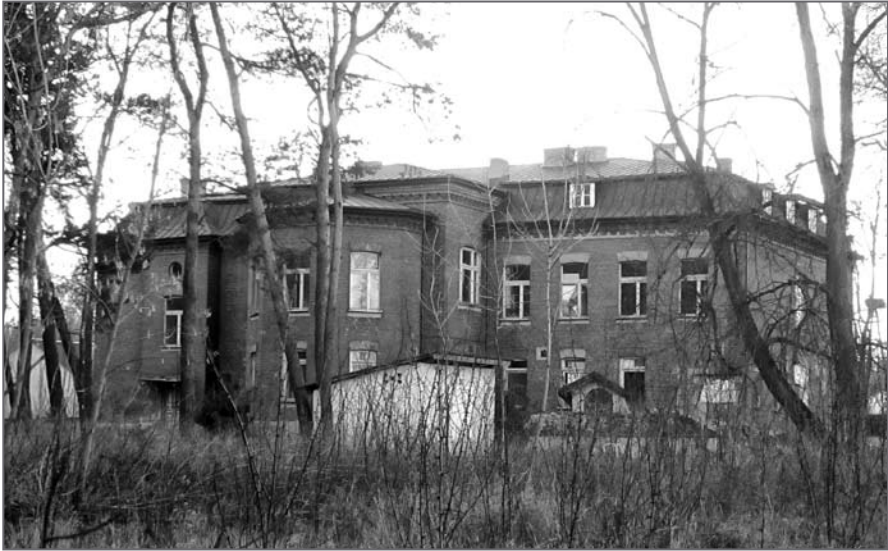
*Il. 13. Klasztor w Mołożewie – widok współczesny z przodu*

Elewacje ceglane, na cokołach; naroża korpusu, ryzalitów oraz partii wysuniętych zostały opilastrowane.

Elewacja frontowa jest jedenastoosiowa, w parterze wąskie okna, na piętrze szersze, wszystkie z nadokiennymi opaskami. Gzyms wieńczący jest ceglany, kroksztynowy. Ryzalit z szerokim wejściem głównym, nad nim bardzo duże okno półkoliście zwieńczone, w nadokiennej opasce. Na gzymsie znajduje się ściana kolankowa z trzema półkolistymi arkadami, ujętymi po bokach filarami, na środku kolumnienki z kostkowymi głowicami (tworzyły je kule i sześciiany, których przenikanie się tworzyło z każdej strony płaskie, półkoliste tarcze).

Elewacja ogrodowa jest jedenastoosiowa, ryzalit środkowy zakończono pięciobocznie (z uskokiem). Ryzalit jest bez architektury nad gzymsem wieńczącym.

Elewacja szczytowa północna trójosiowa, w parterze znajdują się drzwi do korytarza. Elewacja szczytowa południowa także trójosiowa, z oknami na osiach, opracowana frontowo. Wnętrze dostępne jest od frontu i szczytu

północnego. Wyróżnia się w nim sala główna: zdobią ją fasety wyrobione w tynku, rozety oraz dekoracyjne frontowe drzwi, czteroskrzydłowe. Pozostałe pomieszczenia są bez cech je wyróżniających. Główna klatka schodowa jest dwubiegowa, wylewana, z lastrykowymi stopniami i metalową kutą balustradą, doświetla ją duże okno frontowe. Klatka boczna drewniana, jednobiegowa. Sale zbliżone są do siebie wielkością [9].

Jest to budynek murowany z cegły na zaprawie wapiennej, od wewnątrz tynkowany (il. 13–14). Zastosowano w nim stropy Kleina – rodzaj stropu ceglanego, ma formę płyty (z cegły pełnej lub dziurawki) opartej na stalowych belkach stropowych. Jego rzut jest na planie prostokąta, z niewielkim ryzalitem od frontu i bardzo wysuniętym ryzalitem od ogrodu. W szerokim pięciobocznym zamkniętym ryzalicie ogrodowym umieszczona jest sala wykładowa, we frontowym wejście główne i klatka schodowa na piętro. W trakcie frontowym jest osiem sal, po cztery z każdej ze stron holu. W trakcie ogrodowym po północnej stronie są cztery sale, po południowej sanitariaty, boczna klatka schodowa oraz pokój. Na piętrze zastosowano zbliżony układ pomieszczeń [9].
