Синагога у Збаражі: історія та архітектура

The synagogue of Zbarazh: history and architecture

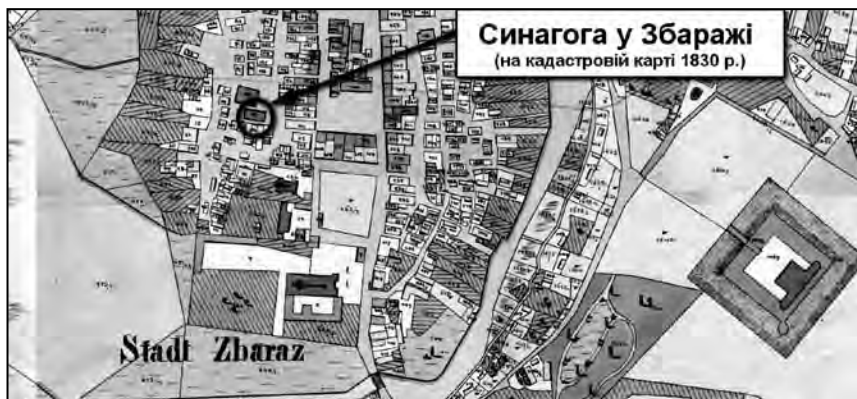
Іл. 1. Синагога у Збаражі на австрійській кадастровій карті 1830 р.
(Джерело: <https://maps.geshergalicia.org/cadastral/zbarazh-zbaraz-1863>)

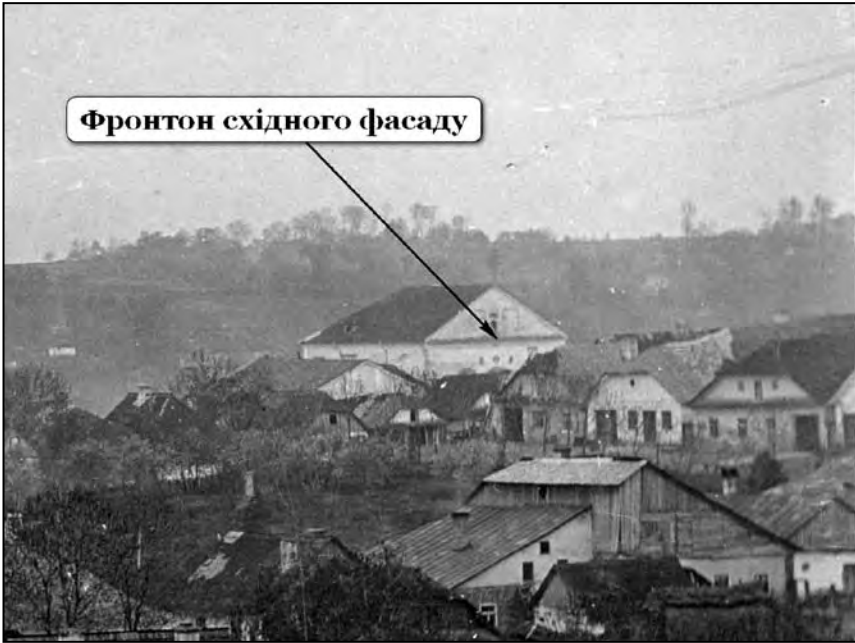
Декоративну оздобу синагоги складає: руст наріжників східного фасаду та північної прибудови (оздоблення вікна останньої нагадує вікна замкового палацу Збаража з відповідними “вухами”); два портали псевдовікон східного фронтона по осі будівлі, що спираються на профільований карниз; над арочними вікнами східного фасаду розташовані декоративні елементи, ідентифікувати які на основі фото немає змоги.

*Іл. 2. Синагога у Збаражжі. Фото 1905 р. (фрагмент).
Джерело: <https://polona.pl/item/zbaraz,MTg1NTUzNTk/0/#info:metadata>*

Аналіз фотографічного матеріалу (іл. 2, 3) першої чверті ХХ ст. свідчить про відсутність перебудови синагоги протягом зазначеного періоду.

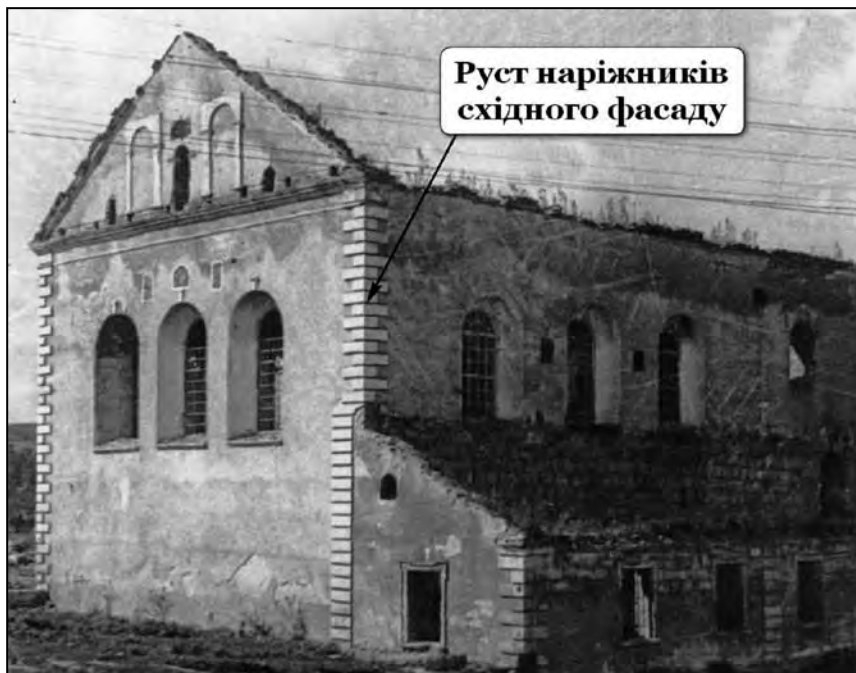
*Іл. 3. Синагога у Збаражі.
Фото із книги "Збараж – 800" (Тернопіль, 2011. 77 с.)*

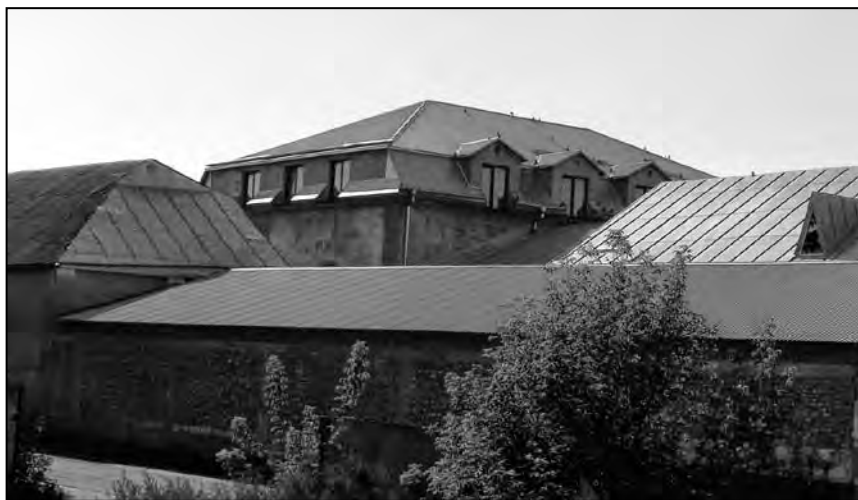
На сьогодні синагога оточена заводськими цехами, які були добудовані до усіх сторін споруди (іл. 4, 5).

*Іл. 4. Колишні заводські споруди зі східної сторони синагоги у Збаражжі.
Фото Т. Федорів, 4 жовтня 2015 р.*

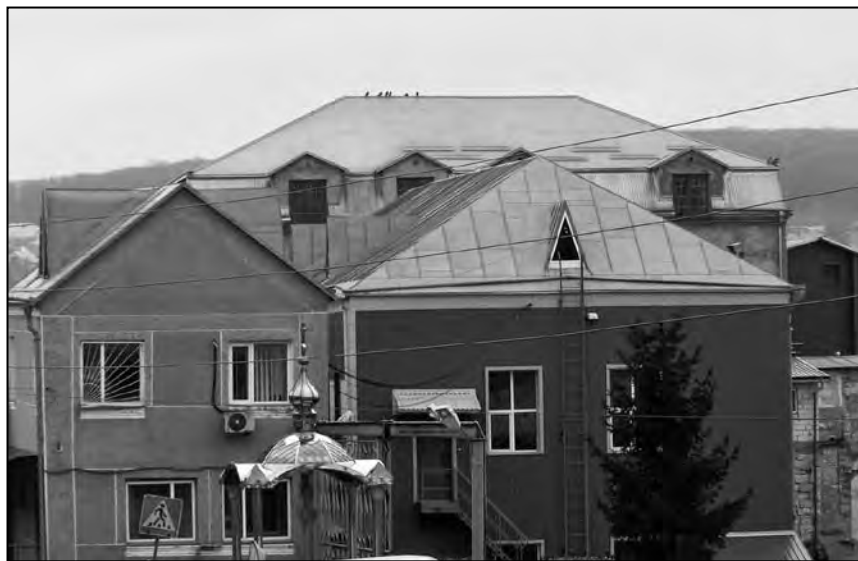
*Іл. 5. Будови, що закривають синагогу в Збаражжі з північної сторони.
Фото Т. Федорів, 14 березня 2017 р.*

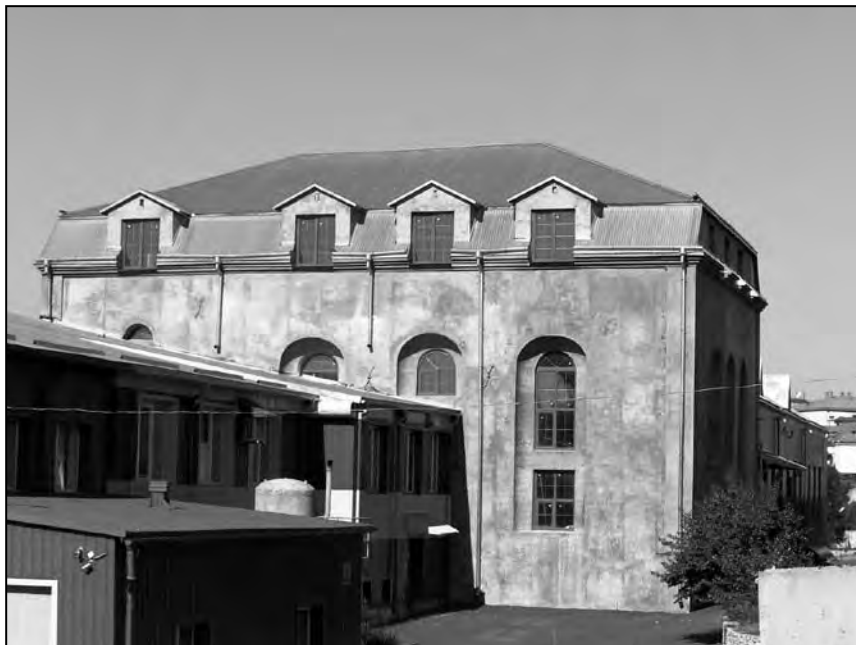
Лише східний фасад і східний кут південного фасаду головної будівлі синагоги вільний від пізніших добудов (іл. 6).

*Іл. 6. Південний фасад синагоги у Збаражжі.
Фото Т. Федорів, 4 жовтня 2015 р.*

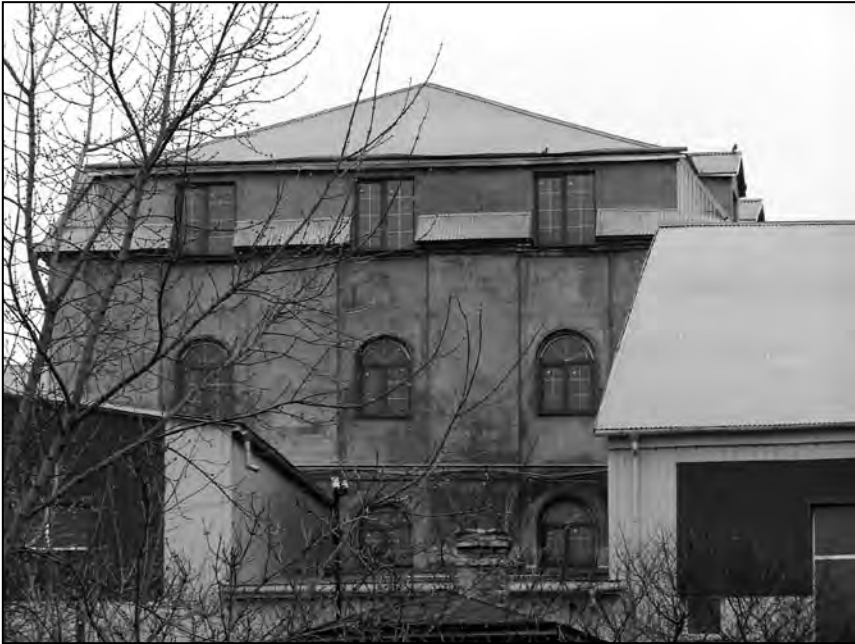
*Іл. 7. Західний фасад синагоги у Збаразжі.
Фото Т. Федорів, 14 березня 2017 р.*

Західний фасад нартексу будівлі синагоги нанині також закритий рядом господарських та виробничих прибудов. Доступні для огляду лише центральна частина другого, третій та четвертий яруси нартексу (іл. 7). Фасад поділений чотирма пілястрами без основи і капітелей (лопатками). Інформацію про головні вхідні двері, вікна

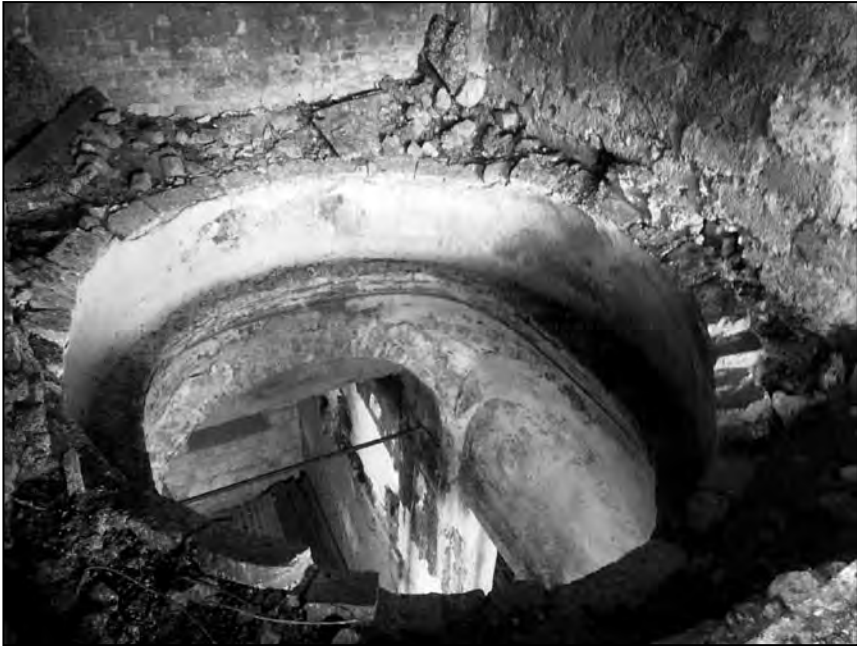
*Іл. 8. Видяд зруйнованого купола синагоги у Збаразжі.
Фото Г. Аршинова, червень 2017*

центрі приміщення розміщувався цегляний купол [8, с. 14], який, за нашими обстеженнями, зараз зруйнований (іл. 8).

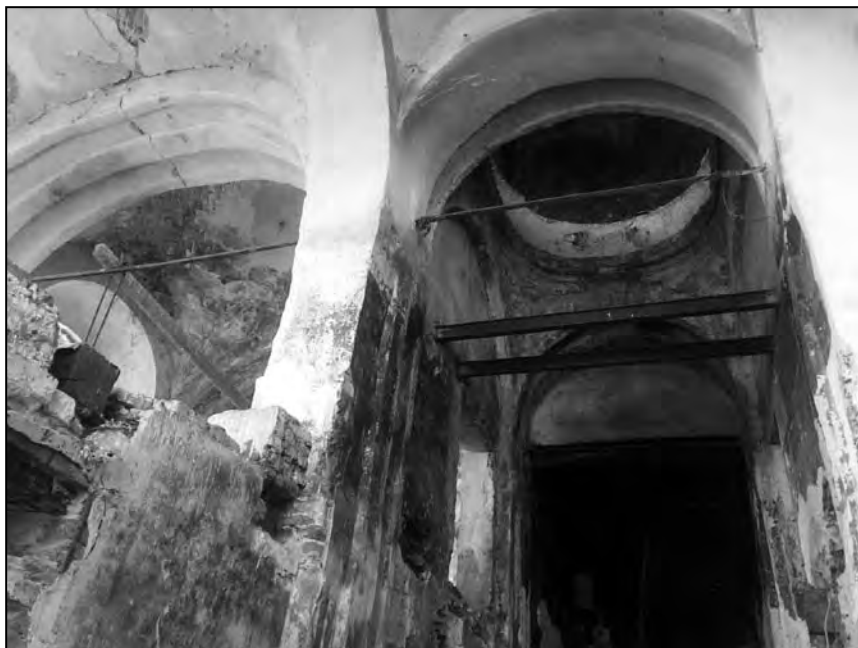
Під час нашого обстеження у синагозі не було виявлено жодних декоративних елементів чи розписів. На стінах помітні сліди від пожежі – кіптява, в окремих місцях – осипаний тиньк аж до цегляної кладки. Останнє особливо проглядається на склепіннях зали. Всередині ще залишаються сліди більш пізніх перебудовань. Крізь усе приміщення проходять металеві швелери та пруті. Ймовірно, у часи функціонування заводу в

*Іл. 9. Внутрішній стан синагоги у Збаразжі.
Фото Г. Аршинова, червень 2017*

такий спосіб намагалися стягнути будівлю синагоги і запобігти її руйнуванню (іл. 9).
