Вадим Лук'янченко

ДЕЯКІ НЕВІДОМІ ФАКТИ ЕВОЛЮЦІЇ ОБОРОННИХ СПОРУД ВЕРХНЬОЇ ЛАВРИ

Вперше подано реконструкції деяких ділянок монастирських мурів Верхньої Лаври та бапти Кушника на початковий будівельний період.

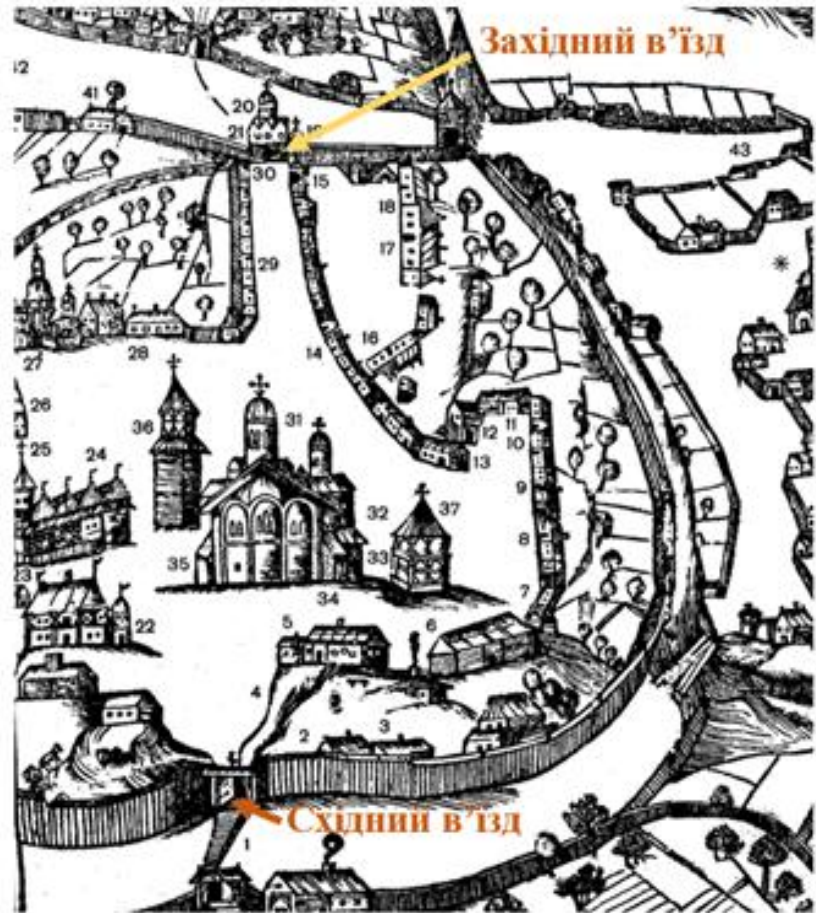
Ил.1. Фрагмент гравюри
А. Кальнофойського.

Щоб зрозуміти, чому так сталося, треба уважно роздивитися гравюру з книги Атанасія Кальнофойського «Тератургіма», що була надрукована у 1638 році. На гравюрі (Іл. 1) бачимо верхню територію монастиря, яка огорожена дерево-земляними стінами, які можливо, не відрізнялися від літописного стовп'я². На територію монастиря можна було потрапити через два в'їзди: східний і західний. Східний в'їзд – це звичайні дерев'яні двостулкові ворота, а західний – цегляна Троїцька церква.

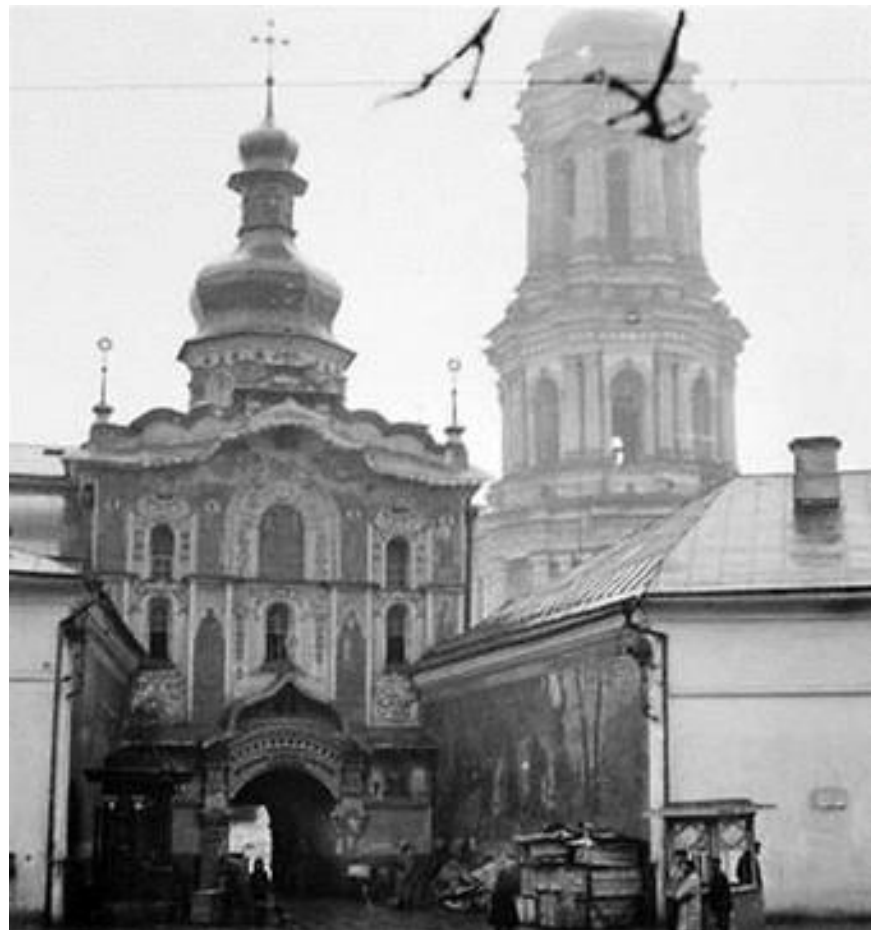
Ил.2. Головний фасад
Троїцької надбрамної церкви
та оборонні мури,
які разом утворюють
курдонер.
Фото 50х років ХХст.

во-земляні стіни «у бік поля» будуємо цегляні брами (Економічну, Онуфріївську, Південну). Після цього по обидва боки до них прибудовуємо нові оборонні мури і обходимо ззовні по всьому периметру існуючу дерево-земляну стіну. Біля Троїцької надбрамної церкви ми не можемо побудувати нові стіни підходячи з обох боків до брами не зруйнувавши існуючу оборонну стіну. Тому, у даному випадку, єдиний вихід – примкнути новими стінами до головного фасаду Троїцької надбрамної вежі, утворивши курдонер³ (Іл. 2).

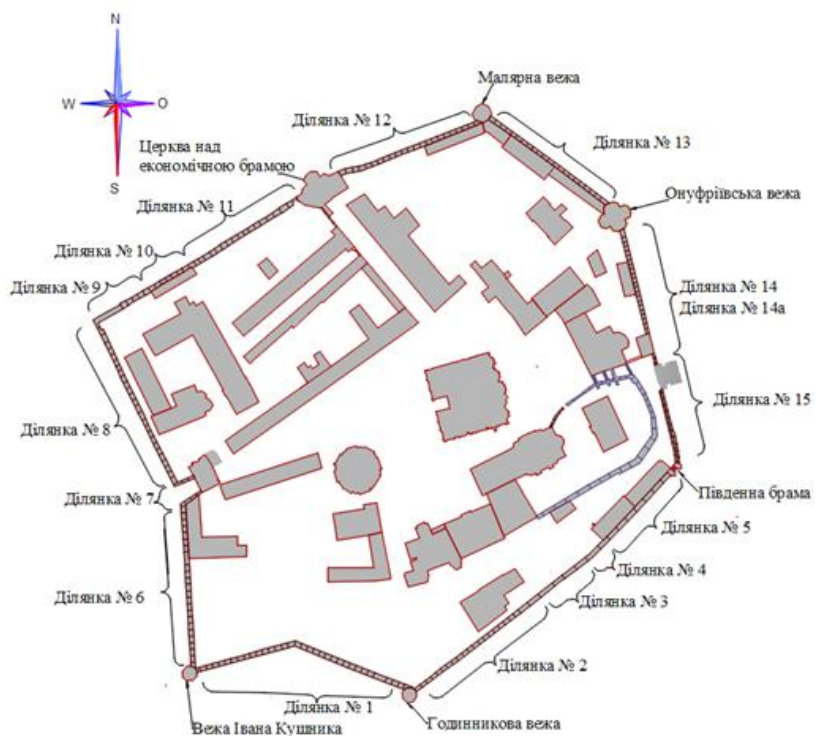
Іл.3. План - схема умовного маркування ділянок монастирських мурів Верхньої Лаври

Таким чином, курдонер існує тільки біля Троїцької церкви, біля інших в'їздів його немає (Іл. 3). На початку XVII ст. Печерський монастир знаходився далеко за межами міста і розширення його у такий спосіб не мало викликати земельних суперечок. Можливо, ця земля на той час вже належала монастирю. Проте, відомо: «У 1674 р. київський воєвода, князь Юрій Петрович Трубецький писав царю про необхідність укріплення Києва... Для прискорення розбудови фортеці був поповнений склад чужоземних фахівців-фортифікаторів. Керівником робіт у 1678 р. призначено генерал-майора Патрика Гордона»⁴ У цій цитаті мова іде про спорудження фортеці в Києві на Подолі. Бо оборонні мури Києво-Печерської лаври будувалися пізніше, у 1698-1701 рр.⁵ Але, імовірно, що розширення території Верхньої Лаври під цегляні оборонні мури відбувалося теж за наказом царя і тому земельні суперечки не виникали.

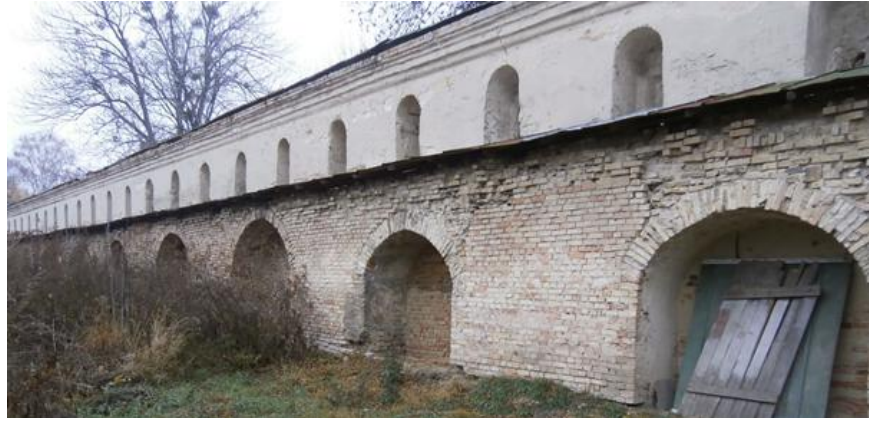
Лл. 5. Мури Троїцького
монастиря в Чернігові
після реставрації.
Загальний вигляд із зовні

Але іноді прибудови виконувалися одночасно зі спорудженням оборонних стін та веж, і були їх невід'ємною частиною. Йдеться про монастирі, де стіни і башти будувалися як оборонні споруди. Стіни і вежі Троїцького та Єлецького монастирів в Чернігові, що збереглися, не мають жодних оборонних рис, тому, що споруджувалися вони тільки з метою огороження певної території. Їх архітектура несе виключно художньо-декоративне навантаження (Іл. 5-6) з підкресленням майнового статусу її власника (церкви).

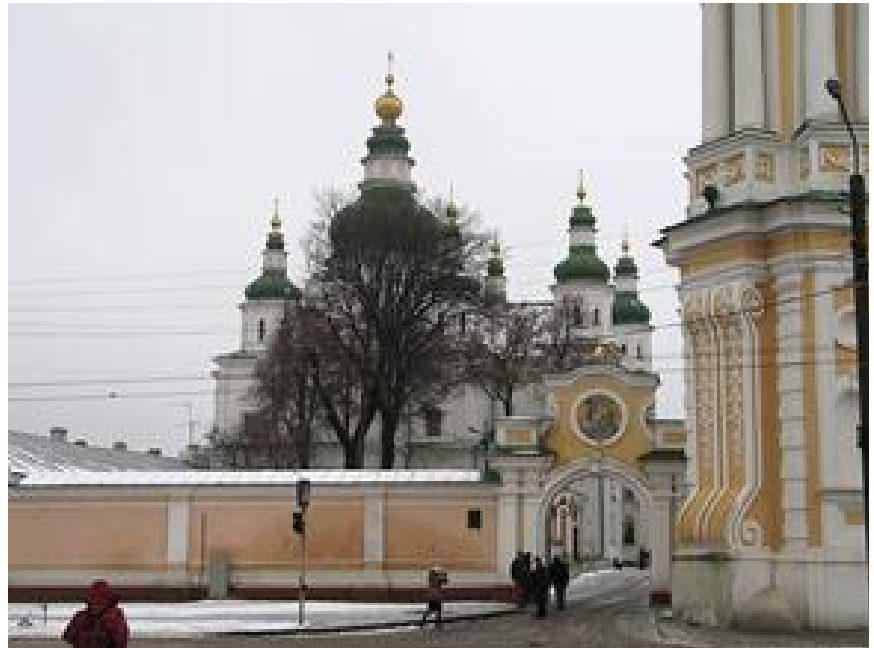
Лл. 6. Мури Слезького монастиря
в Чернігові після
консерваційних робіт

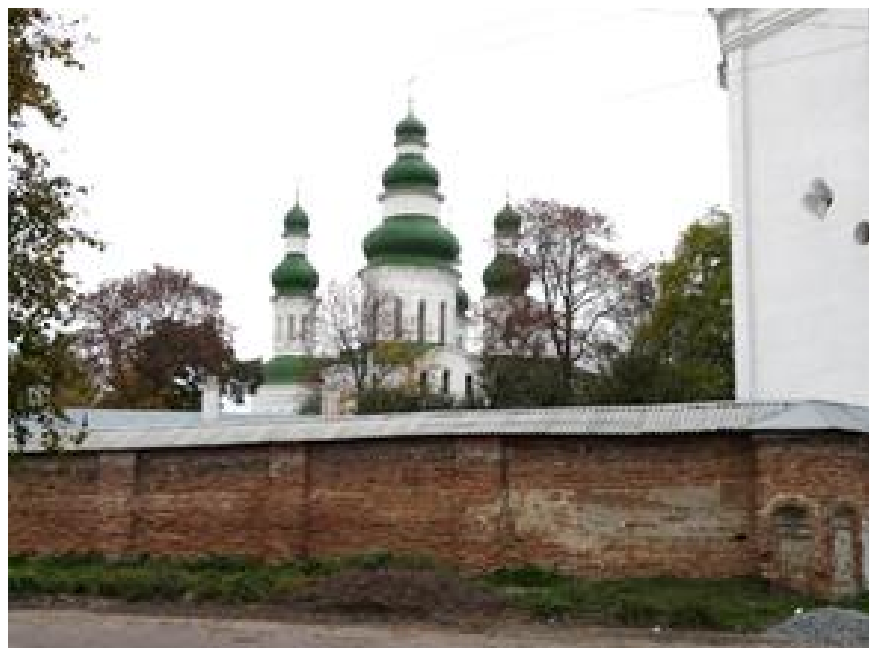
Іл. 7. Фрагмент ділянки №12 монастирських мурів Києво-Печерської лаври після реставрації. Вигляд з боку монастирського подвір'я

Товщина цих стін (Іл. 7) в нижній їх частині дорівнює 2,5-3 м. Їх висота різна (в залежності від рельєфу місцевості – 6-11 м). З внутрішнього боку по всьому периметру стін на широкому виступі кладки, що мав вигляд аркади, розміщувалася бойова дерев'яна галерея і бійниці для стрільби з рушниць. Стіна та бойова галерея були вкриті дахом з гонтовим покриттям.

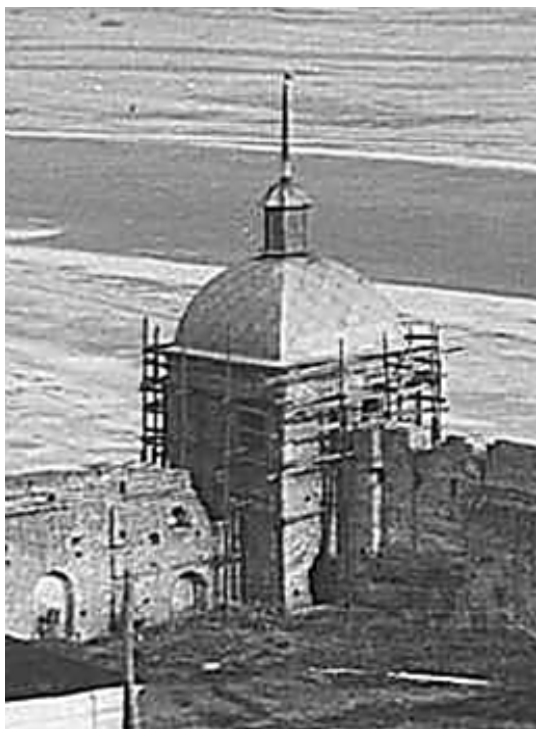
Лл. 9. Північна вежа Спасо-Преображенського монастиря у Новгороді-Сіверському після реставрації. 1998 р.

ти деякі пам'ятки Спасо-Преображенського монастиря у Новгороді-Сіверському, відреставровані у 1996 р. (Іл. 8,9).

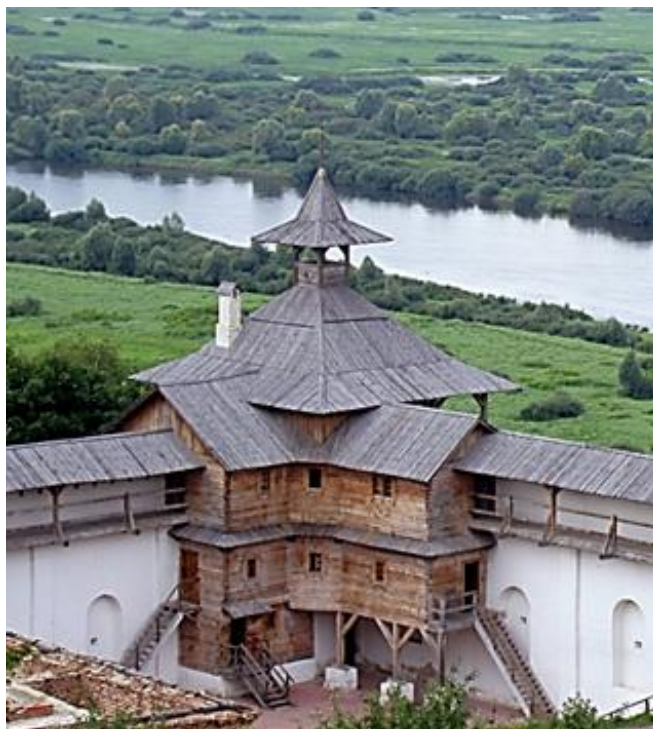
Лл. 10. Східна вежа Спасо-Преображенського монастиря у Новгороді-Сіверському після реставрації. Вигляд з боку поля. Вежа мала пічне опалення та виносний дерев'яний туалет в рівні бойового ходу монастирського муру. Фото 1998 р.

Іноді у монастирях як караульні приміщення використовувалися вежі, що стояли на зламах оборонних мурів. Приміщення монастирських веж завжди опалювалися, у баштах навіть облаштовували спальні місця і обов'язково туалети (Іл. 10,11).

Така сама система вентиляції існувала і на східній вежі Спасо-Преображенського монастиря у Новгороді-Сіверському (Іл. 10), де на першому її ярусі існують дві квадратні бійниці для рушниць,

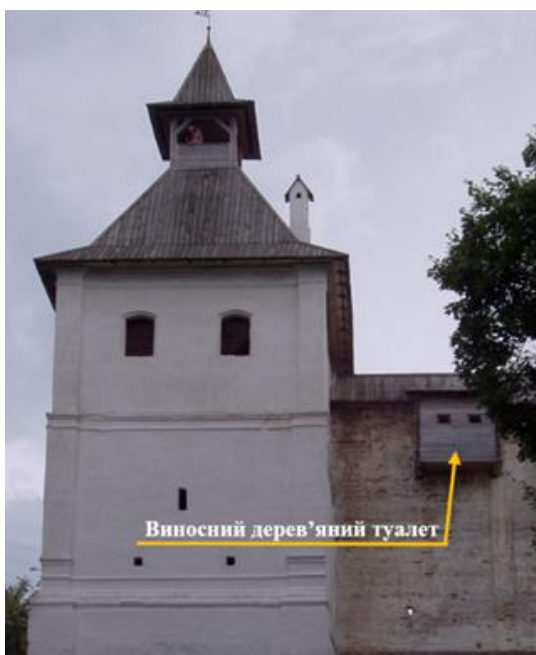
Лл. 11. Східна вежа Спасо-Преображенського монастиря у Новгороді-Сіверському після реставрації. Вигляд з боку монастирського подвір'я. Початковий дверний проріз, що зберігся – це вхід до зовнішнього виносного туалету

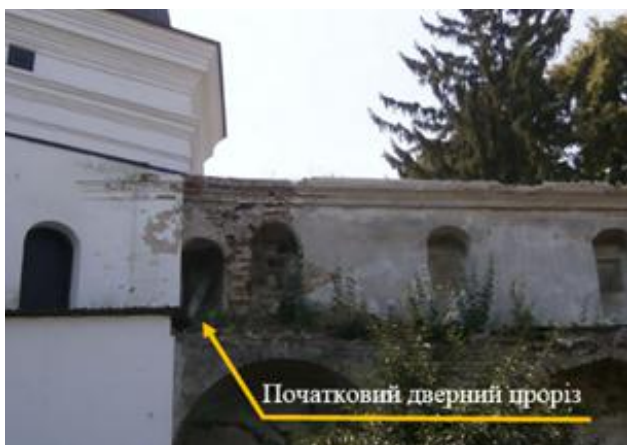
Лл. 15. Фрагмент ділянки стіни №14 біля Онуфріївської башти. Вигляд з боку монастирського подвір'я

На Іл. 14,15,16 позначені початкові дверні прорізи, які знаходяться майже впритул до оборонних веж. На сьогодні ці прорізи закладено цеглою, і виглядають вони як звичайні ніші. Про той факт, що це саме дверні прорізи, свідчить їх місце розташування та інші габарити порівняно з габаритами ніш, де влаштовано бійниці для стрільби з рушниць. Припущення про те, що ці двері слугували для виходу на зовнішню дерев'яну обхідну бойову галерею, можна відкинути з двох причин: по-перше, в оборонних стінах немає дверних прорізів з іншого боку башт; по-друге, якби галереї справді існували, то їхнє огороження заважало б вести рушничну стрілянину з бійниць другого ярусу башт.

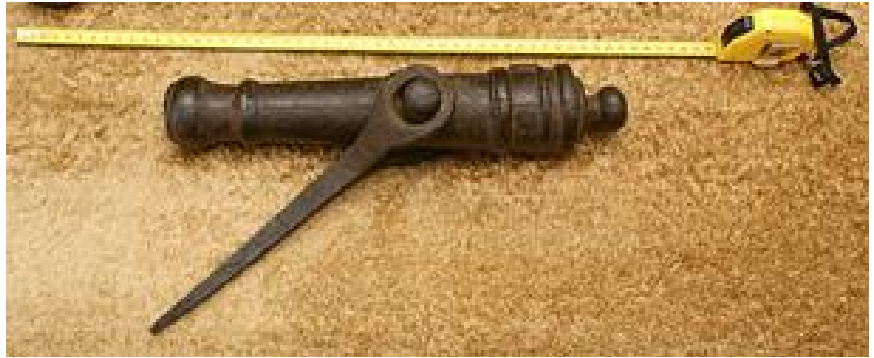
Лл. 22. Гармати XVII–XVIII ст.
для захисту фортець
на металевих лафетах.
Чернігів

Зображені на Іл. 22 гармати на металевих фортечних лафетах у місті Чернігові, які принципово відрізняються від дерев'яних лафетів польових гармат своєю конструкцією та великими габаритами. Ці лафети були привезені з Києва наприкінці XIX ст. на вшанування пам'яті про стародавню фортецю, що колись існувала на цьому місці.

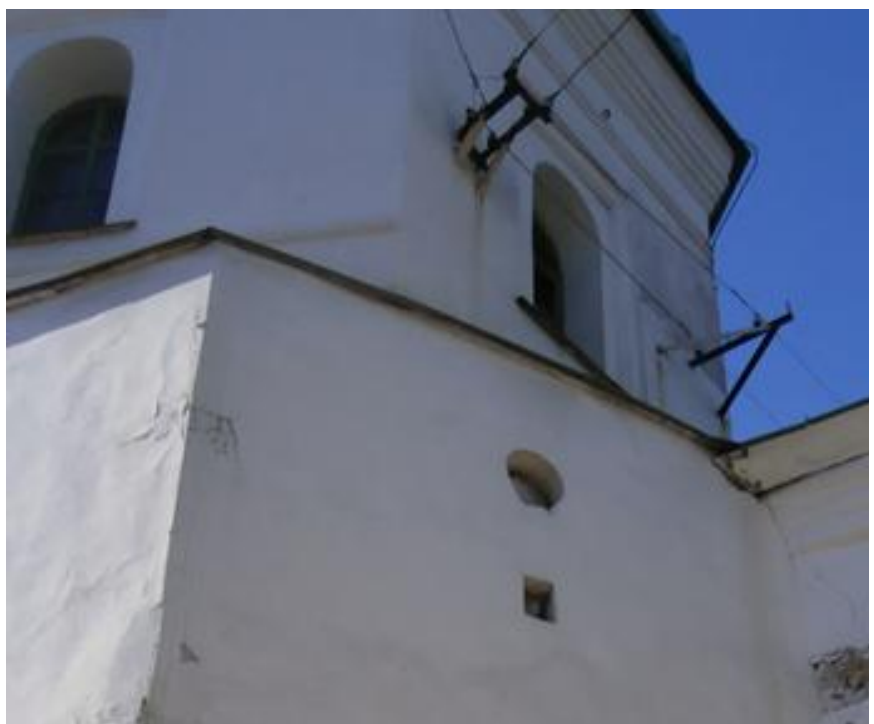
Лл. 24. Київська фортеця. Башта
№ 5, 1833–1846 рр.
(Охор. № 867/23).
Київ, вул. Печерський спуск, 16.
Горизонтальні прорізи на фасаді
першого та другого ярусів
призначені для виходу
порохових газів

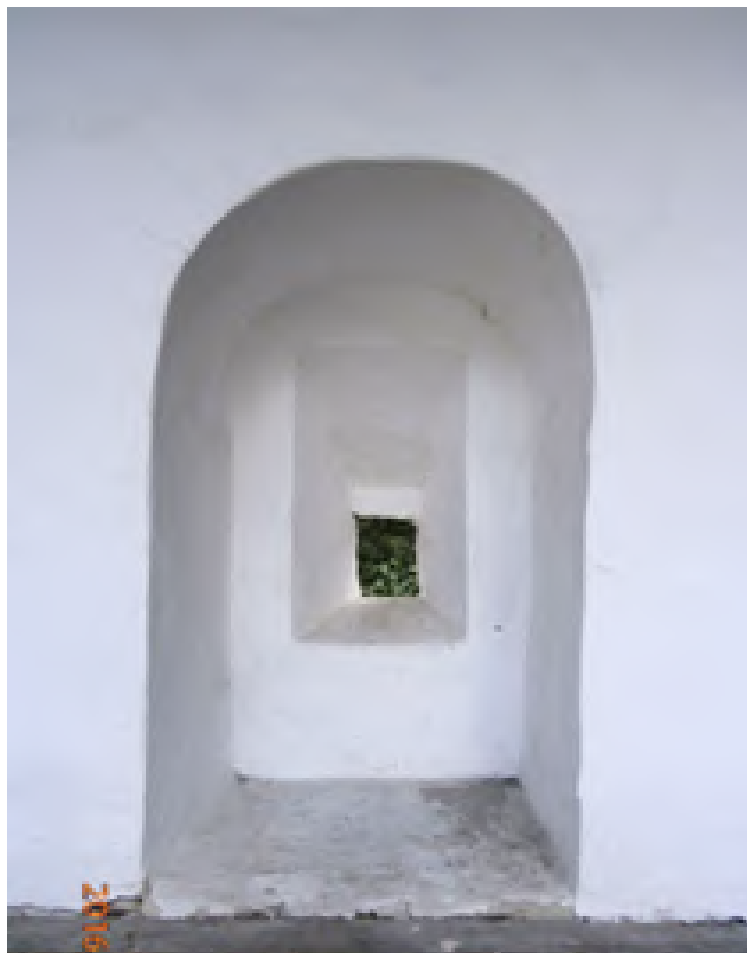
Лл. 26. Південна башта та ділянка монастирських мурів № 2 Києво-Печерської лаври. Загальний вигляд з південного сходу, де над бійницями влаштовані великі арочні прорізи

Аналізуючи зображення на світлинах Іл. 26,27 задаємося питанням про велику кількість та надмірні габарити вентиляційних прорізів над бійницями галереї другого ярусу монастирського муру. Насправді, на відкритій галереї ці вентиляційні отвори непотрібні. На дослідженій і відреставрованій ділянці муру №12 їх ніколи не було (Іл. 7,25). А наявність цих отворів на ділянках №2, 3, 4, 5 та 14 можна пояснити тільки їх подвійним призначенням (для вентиляції і освітлення). Тобто, з боку монастирського подвір'я, спершу тут існували прибудови, які не збереглися (Іл. 28).

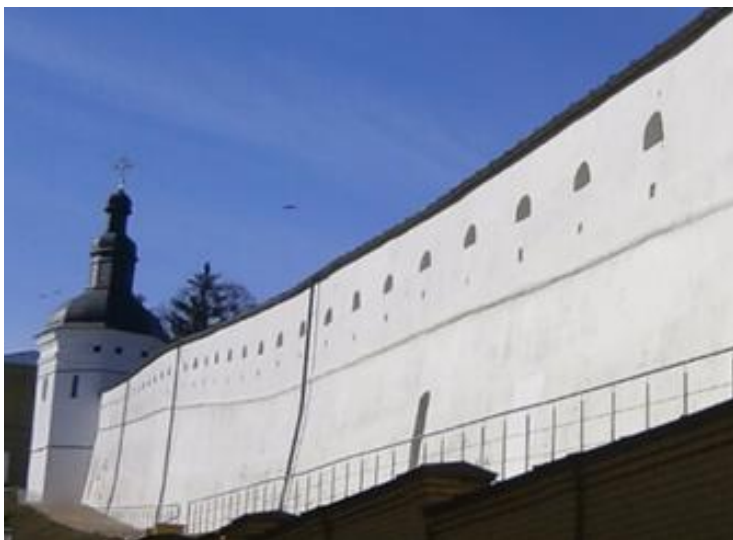
Лл. 27. Фрагмент ділянки монастирських мурів №2 Києво-Печерської лаври з бійницею та арочним прорізом

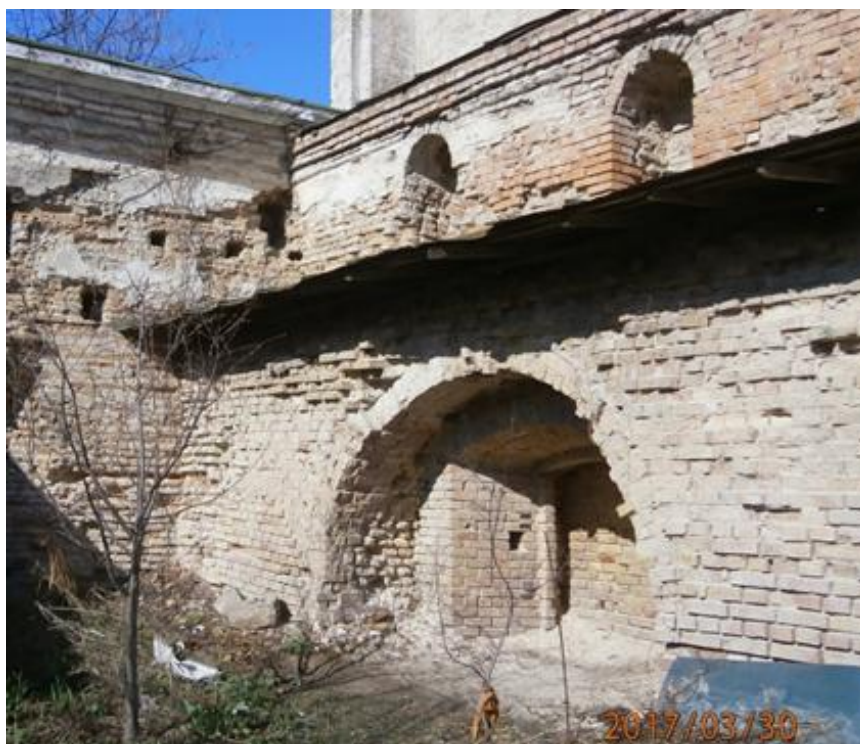
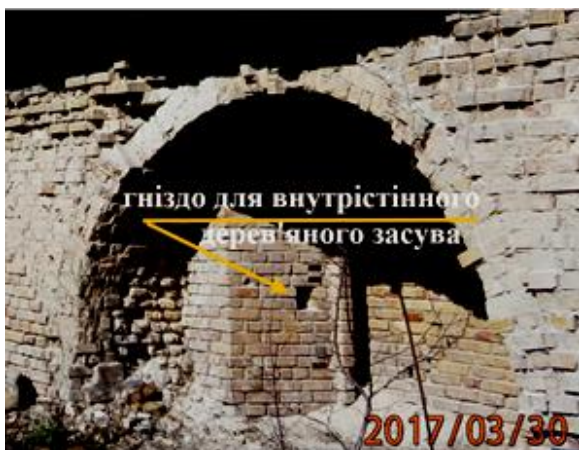
Лл. 30. Західний укіс дверного прорізу до першого ярусу Кутової башти

Загальновідомо, що фортифікаційні споруди відрізняються від інших зразків будівельної діяльності людини своєю принциповою функціональністю. Ця принциповість підпорядковує собі все інше. В оборонній архітектурі немає нічого зайвого або випадкового. Тому, роздивляючись Іл. 29, де зображено дверний проріз першого ярусу Кутової башти, звертаємо увагу на прямокутні гнізда на його укосах (Іл. 30,31).

Гнізда в укосах дверних прорізів використовуються для дерев'яних внутрістінних засувів, які завжди знаходяться з боку на пряму відкриття дверного полотна. Одне гніздо має глибину, яка більша за ширину дверного прорізу, інша – 15÷20 см. Під час відкривання дверей (1, Іл. 32), дерев'яний брус, який виконує функцію засуву (2, Іл. 32), повністю ховається у глибокому гнізді. Коли необхідно закрити проріз, двері зачиняються, засув витягують з глибокого гнізда і вводять у менше гніздо з протилежного боку прорізу, а другий край засуву, приблизно 20 см, залишається у глибокому гнізді. Тобто, виходить, що відкрити двері буде неможливо, доки не буде зламано засув. Треба зазначити, що дерев'яний брус, який виконує функцію засуву закладають у стіну під час її мурування, звідси походить і назва «внутрістінний засув».

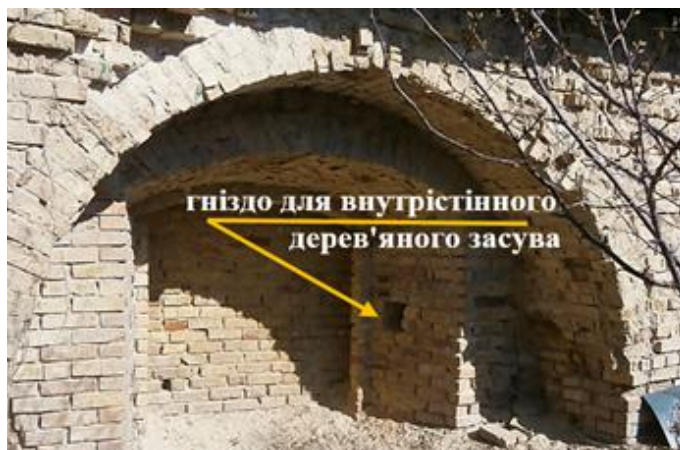
Лл. 31. Східний укіс дверного прорізу до першого ярусу Кутової башти

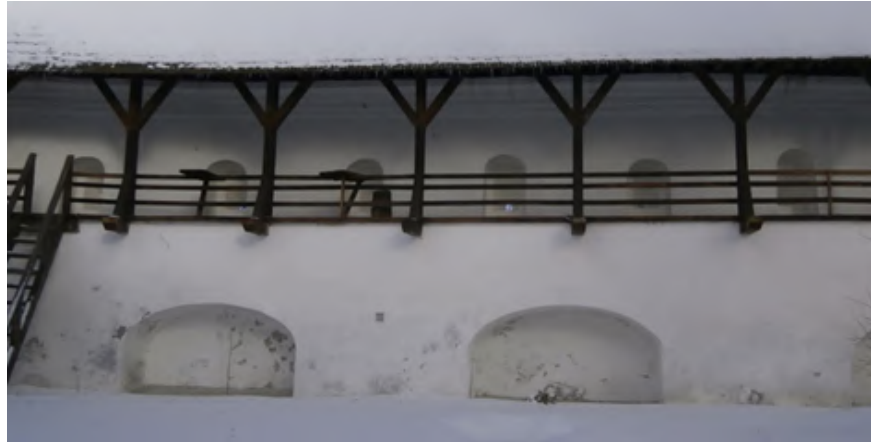
Лл. 38. Фрагмент монастирських мурів на ділянці №6 з боку монастирського подвір'я

На ділянці №12 (Лл. 37) простінок між нішами дорівнює габаритам самої ніші, а на ділянці №6 (Лл. 38) простінок удвічі менший за ширину самої ніші. На ділянці №6 арочні перемички звичайні напівциркульні, а на ділянці №12 вони трицентрові, або лучкові.

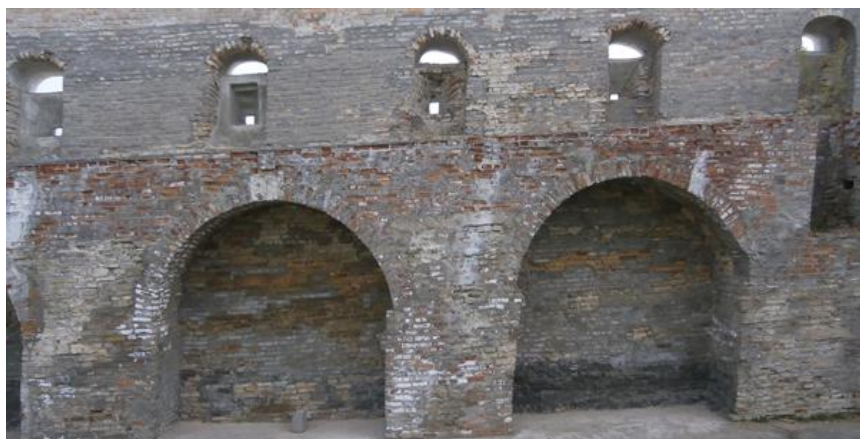
Іл. 40. Фрагмент простінку з поличками для встановлення кружал на ділянці монастирських мурів №2

Цікаву особливість мають перемички на ділянці №2. На відміну від інших, вони в рівні п'яток мають невеличкі полиці для встановлення кружал (Лл. 39,40).

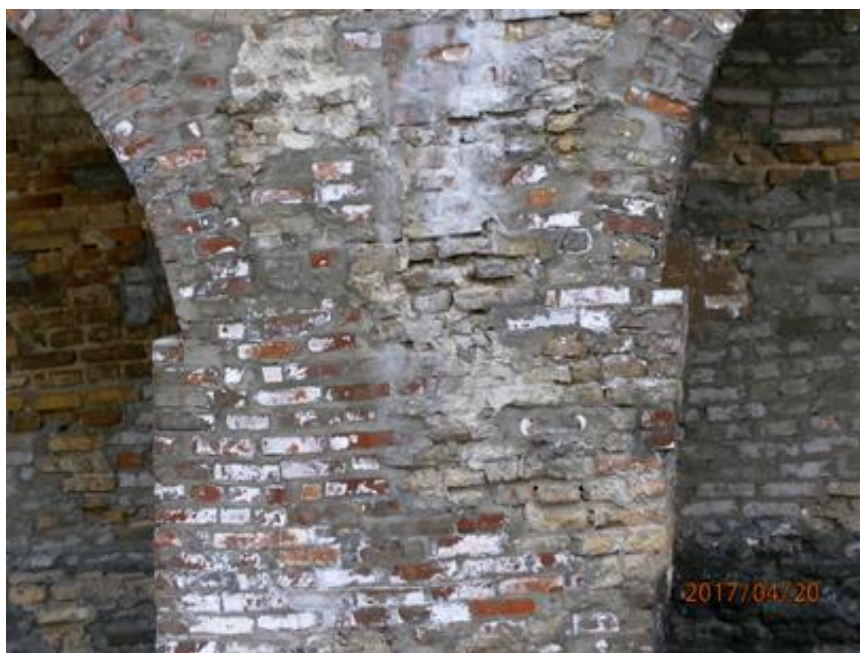
ках для встановлення кружал заощаджувалась значна кількість деревини на встановлення будівельних риштувань (Іл. 41,42).
